# Reconnaissance des désordres sur les communes de Camplong & Graissessac (34) suite à l'épisode pluvieux du 24 au 29 nov.-14

BRGM LRO/ dN/ C224

5 déc.-14

DDTM34 a sollicité BRGM Montpellier le 2 déc.-14 pour une reconnaissance d'instabilités sur les communes de Camplong & Graissessac suite à l'épisode pluvieux du 24 au 29 nov.-14. Une coulée de boue sur la commune de Camplong et un petit glissement de talus sur la commune de Graissessac ont été reconnus par BRGM.

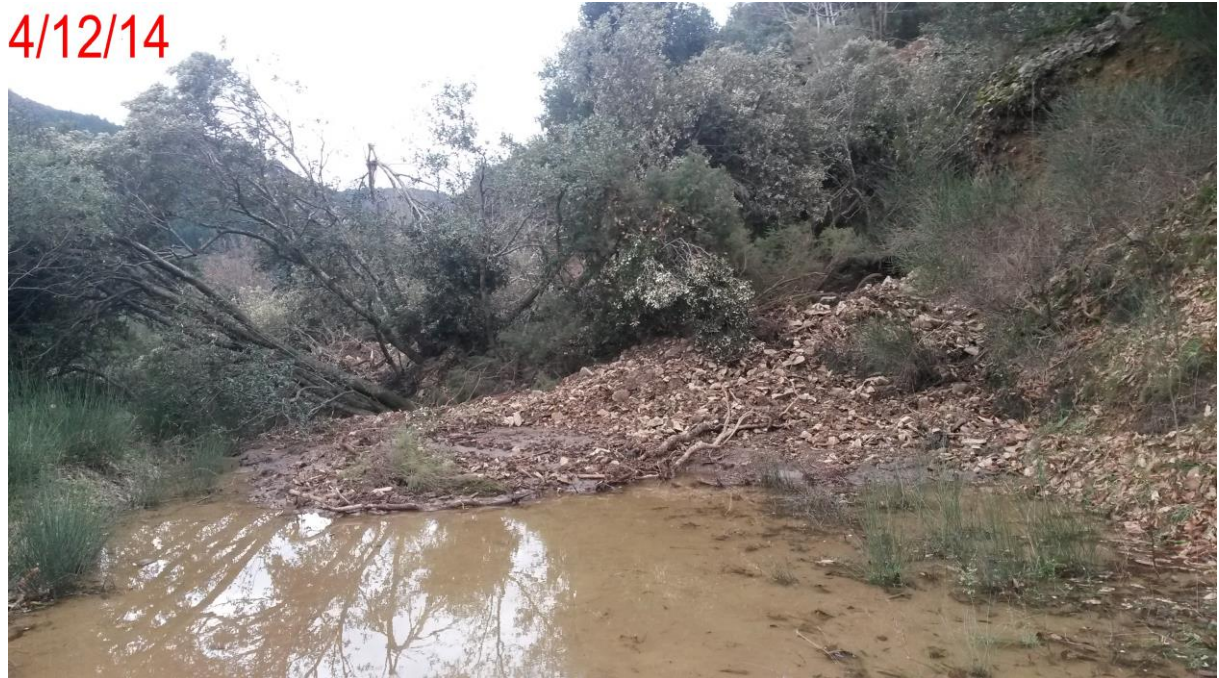
Le désordre est situé sur une pente abrupte et végétalisée, dans une zone d'anciens travaux miniers souterrains. Il s'agit d'une coulée de boue sur une longueur de 130m environ et d'une largeur de 20 à 30m, ayant barré deux chemins du Réseau vert et une piste DFCI (Illustration 1). Le pied de la coulée a atteint le ruisseau d'Espaze en contrebas. Cette coulée, constituée de matériaux gorgés d'eau et ravinés par un écoulement exceptionnel survenu dans la pente, a été constatée par des chasseurs le 30/11. Le volume de la coulée est évalué à plusieurs dizaines de m<sup>3</sup>, avec une épaisseur de l'obstruction d'environ un mètre au niveau des trois chemins (Illustration 2).

BRGM estime néanmoins que l'ampleur du désordre et le volume des matériaux meubles mis en mouvement dans la coulée ne peuvent être expliqués que par un débit d'écoulement beaucoup supérieur. Cet afflux d'eau tiendrait son explication probable dans un effet de chasse d'eau, un bouchon en charge hydraulique dans les anciens travaux souterrains ayant dû céder, libérant brutalement un volume très important d'eau retenue derrière le bouchon et ayant trouvé un exutoire à l'extérieur à travers l'ancienne galerie minière.

Les matériaux de la coulée ne tiennent pas leur origine de l'intérieur des anciens travaux miniers eux-mêmes. Ils sont bien constitués de matériaux ravinés par l'écoulement exceptionnel issu de l'ancienne galerie, les matériaux mis en mouvement étant situés en aval de l'entrée de cette galerie, principalement au niveau des trois talus des sections de chemins coupés par l'écoulement. On n'a d'ailleurs pas constaté d'érosion en amont de l'entrée de la galerie.

Illustration 2 – Coulée de boue ayant barré deux chemins du Réseau vert et une piste DFCI (Camplong)

1. Signalement des désordres sur les accès aux trois chemins obstrués (mesure immédiate).
2. Evacuation des déblais obstruant les chemins, et gestion à l'échelle du versant des eaux de ruissellement en bordure de ces chemins notamment par des fossés (eaux de l'exhaure de la galerie et autres ruissellements naturels).
3. Interdiction de l'accès aux personnes des anciens travaux souterrains à travers l'entrée de la galerie.

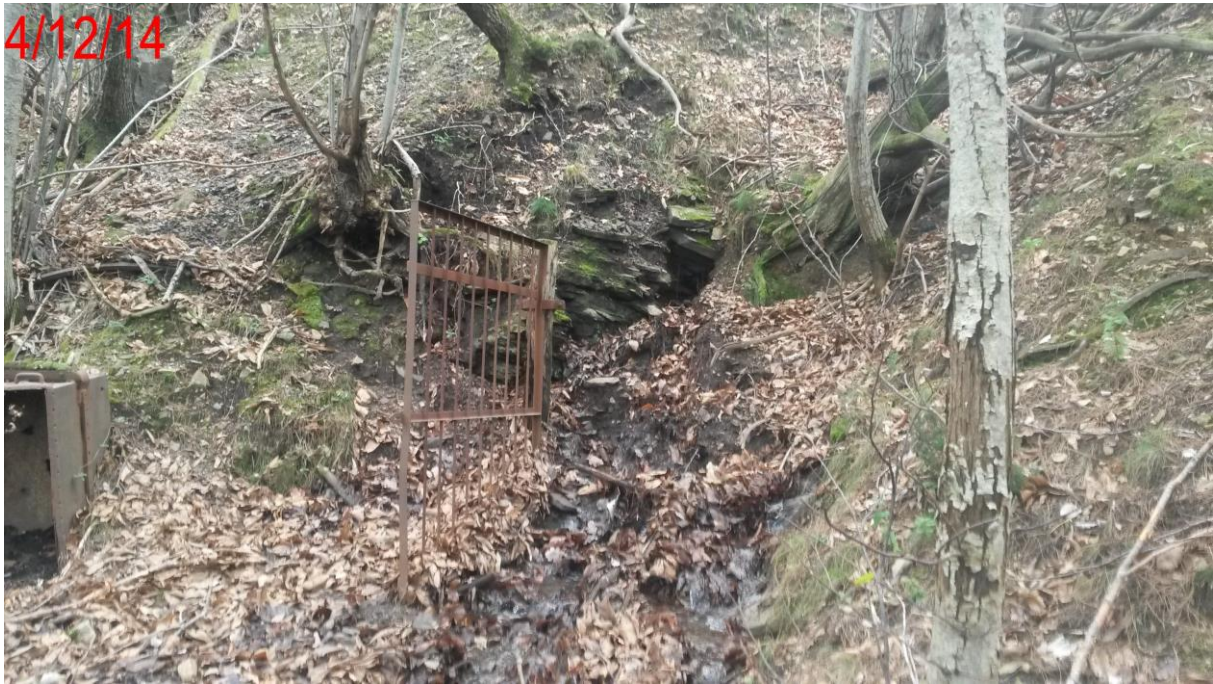
Les personnes qui accompagnaient la reconnaissance, dont le maire de la commune, estiment que l'écoulement d'une ancienne galerie minière, localisée plus haut dans la pente et dont l'entrée est partiellement obstruée (Illustration 3), est à l'origine du désordre et de la coulée. Cet écoulement n'avait jamais été constaté, et semble nouvellement apparu suite à l'épisode pluvieux du 24 au 29 nov.-14. Au moment de la reconnaissance BRGM le débit de

l'écoulement était de l'ordre d'un litre par seconde. Suivant un témoin, ce débit était dix à vingt fois supérieur le 30/11.

La pénétration, difficile mais possible, dans l'ouvrage souterrain est également à considérer, la localisation de l'ancienne entrée de la galerie étant maintenant facilement repérable du fait de l'exhaure nouvellement apparu.

Illustration 3 – Entrée partiellement obstruée d'une ancienne galerie minière (Camplong)

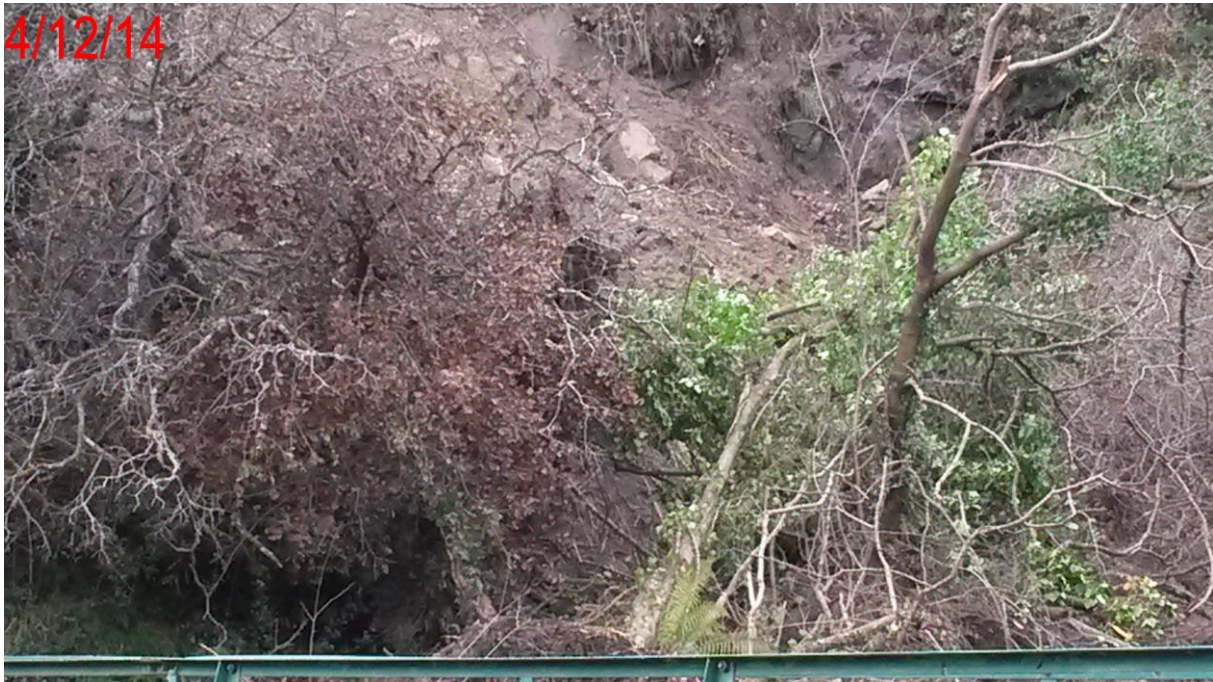
Il s'agit d'un petit glissement sur la rive droite immédiatement en aplomb du Clédou lors de sa traversée du bourg (Illustration 5). La largeur du glissement est d'environ 5 mètres et sa longueur d'une vingtaine de mètres dans la direction de la pente. Il n'y a pas d'enjeu de construction en contre-bas du glissement, mais un chemin longe le pied de la zone glissée. Le volume estimé du glissement est d'une dizaine de m<sup>3</sup>, la masse propagée sur le chemin étant de quelques m<sup>3</sup>.

Sauf pluviométrie exceptionnelle, le glissement ne devrait pas régresser compte tenu de la pente générale assez faible du talus et de sa forte végétalisation.

*Illustration 5 – Glissement rive droite du Clédou lors de sa traversée du bourg (Graissessac)*

Il y a lieu de nettoyer le chemin en pied de talus des déblais et relever le muret, et dans cette attente interdire le passage sur le chemin.

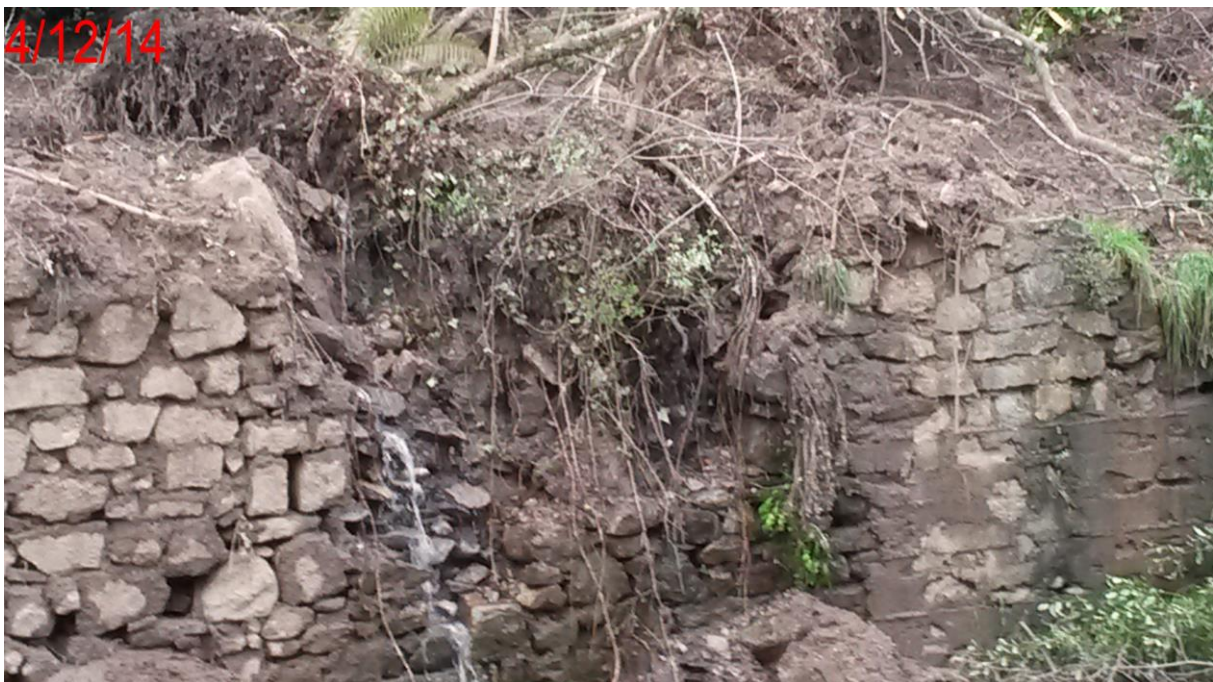
Un risque résiduel subsiste vis-à-vis d'éventuels promeneurs sur le chemin en pied de talus, du fait de la destruction partielle du muret pouvant s'amplifier et occasionner de ce fait une remobilisation de la zone glissée (Illustration 6).

*Illustration 6 – Muret en pied de talus endommagé par le glissement (Graissessac)*
