Rapport d'expertise

Diagnostic de risques suite à un glissement de terrain, commune des Plans (34)

BRGM/RP-65629-FR

Février 2016

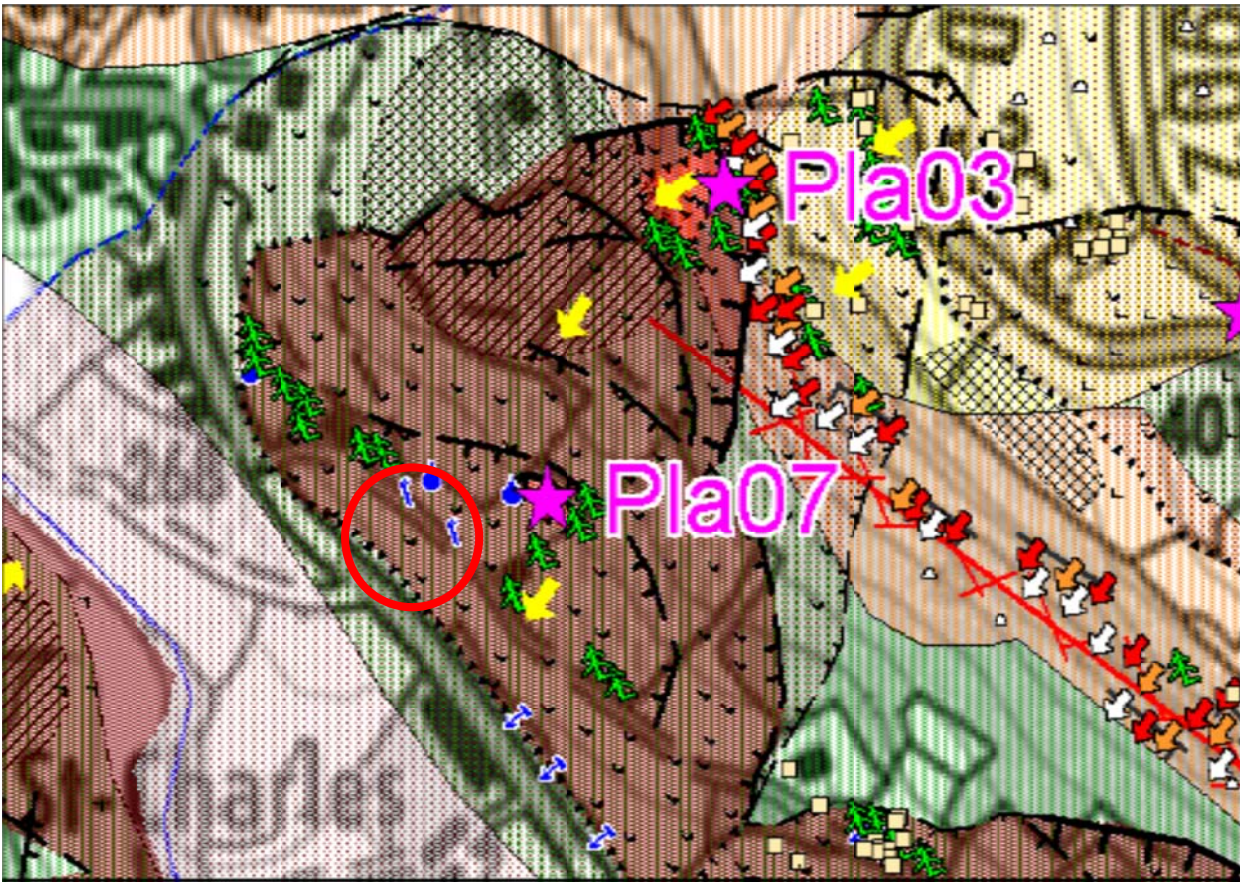
Illustration 12 – Extrait du rapport de présentation du PPR mouvement de terrain (indice Pla07)
(indices : arbres inclinés / sources / déplacements / fissures)

Un zoom sur l'encart de localisation de Pla07 met en évidence l'étendue générale de la zone de mouvement potentiel (Illustration 12) et la localisation de la zone activée en février 2016 au sein de cet ensemble de plusieurs hectares.

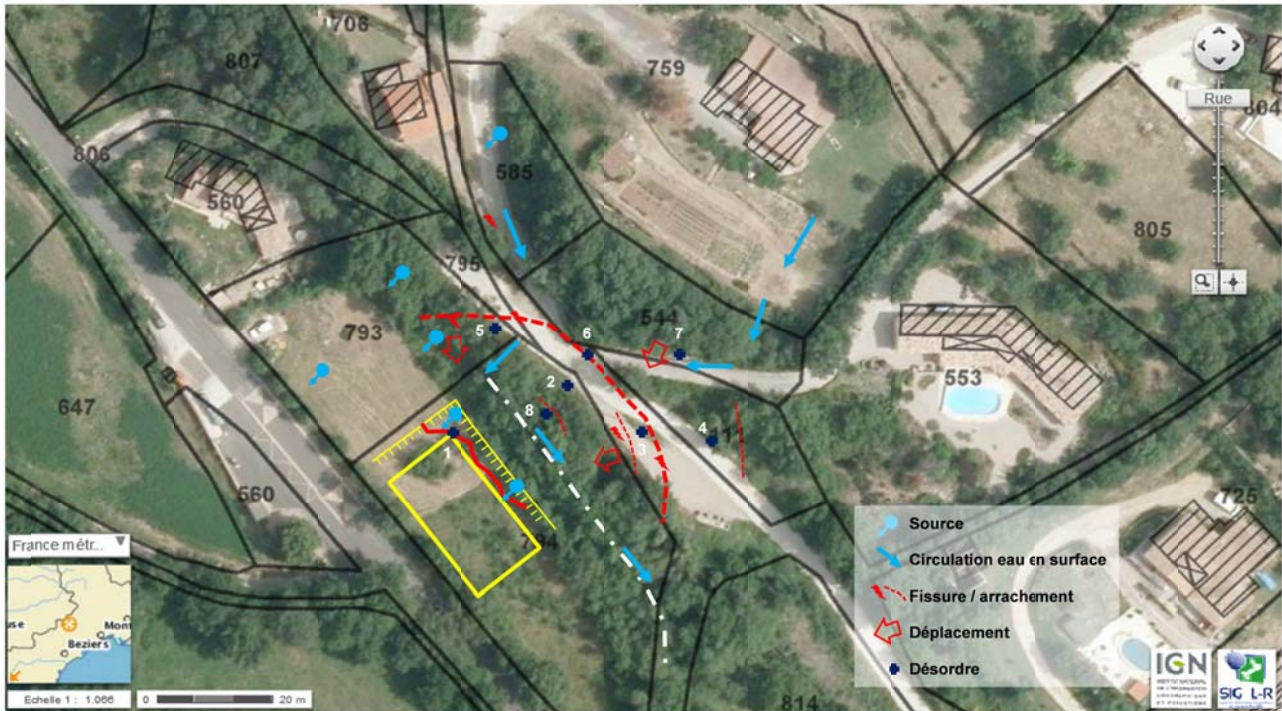
Illustration 13 – Relevé schématique des désordres

L'examen de la zone amont (relevé détaillé en Illustration 13) montre une nette fissuration des terrains au niveau de la zone amont à la zone en mouvement. Une large fissure circulaire de largeur environ 35-40 m s'étend depuis la propriété mitoyenne dans des talus de terrasses agricoles, sur la voie communale amont et au sein de remblais en zone ouest. Cette fissure correspond à une niche d'arrachement d'un glissement de terrain. Le dénivelé entre la voie communale et le plateau sportif n'excède pas 10 m.

L'évolution de cette fissure n'est pas connue (mouvement apparu depuis 4 jours au moment de la visite) mais semble évolutive. Des indices de mouvement en amont de la zone glissée sont repérés (enrochement localement déstructurés, fissures sur chaussée, poteaux inclinés vers l'amont). La forte végétation dans la zone amont à la voirie rend difficile toute observation détaillée.

La zone est marquée par de nombreuses résurgences d'eaux dans les moindres talus terrassés en déblais. La gestion des eaux de surface est partiellement réalisée avec une canalisation le long

du chemin communal (partiellement obstruée) et un fossé en versant en amont du plateau sportif (trait pointillé blanc de l'illustration 13).

Principaux désordres :

- 1 - Bourrelet de pied de glissement : soulèvement du plateau sportif (10 à 25 cm par endroit), localisé dans l'angle Nord du terrain. Le bourrelet de pied de glissement est moins marqué mais présent en zone Est

- 2 - Déplacement de sol d'assise de chaussée béton d'environ 20 cm.
- 3 - Poteau téléphonique légèrement incliné (vers l'amont). Fissures ouvertes au sol (# 10 cm d'ouverture, rejet vertical faible 1-2 cm)

- 4 - Poteau électrique légèrement incliné (vers l'amont). Poteau situé hors arrachement principal observé. Fissure apparente (faible) en amont immédiat dans le talus.

- 5 - Fissures en talus sur le terrain mitoyen au plateau sportif. Cloture légèrement déformée. Déformation active du talus, début d'arrachement net. En amont immédiat, la chaussée béton est "auto-portée". Un vide d'environ 15 cm existe sous chaussée témoignant de l'enfoncement progressif de la tête de glissement dans ce secteur, l'extension de ce vide est à déterminer. La chaussée est fissurée (ouverture infra-centimétrique en continuité de 6 de part et d'autre).

- 6 - Tassement et déplacement aval de la chaussée béton par rapport aux voiries amont (env. 15 cm en plan et 2-3 cm en vertical).
- 7 - Enrochement de talus ponctuellement désorganisé témoignant de mouvements dans le secteur (en amont de la zone d'arrachement principale).

- 8 - Mur déstructuré, bombé et partiellement éboulé.

- Gel de toute activité au niveau du plateau sportif pour le caractère peu prévisible d'évolution de la zone glissée ;
- Limitation du trafic poids lourd sur le chemin communal ;
- Rétablissement du système de gestion des eaux de ruissellement en amont de la zone glissée et vérification des réseaux (fuites...). Les eaux sont à évacuer de part et d'autre de la zone instable délimitée (talweg Est et le long du chemin communal à l'Ouest).

- Mise en œuvre d'un suivi rustique – a minima – d'évolution du glissement :
 - o Plots topographiques sur le chemin communal sur et hors zone identifiée comme active et en amont ainsi qu'en pied de versant
 - o Repérage et instrumentation des fissures (jauges sur béton de chaussée, témoins en équerre sur fissures au sol) ;
 - o Etat de l'assise de chaussée sous dalle. A titre informatif, le relevé des vides sous chaussée (extension, hauteur et évolution éventuelle) serait à réaliser, le plus simple étant de faire ces constats à partir de trous à la perforatrice au travers de la chaussée.
- En cas de poursuite du mouvement, défrichage de la zone amont du chemin amont pour identification d'éventuelles traces d'instabilités dans le versant ;

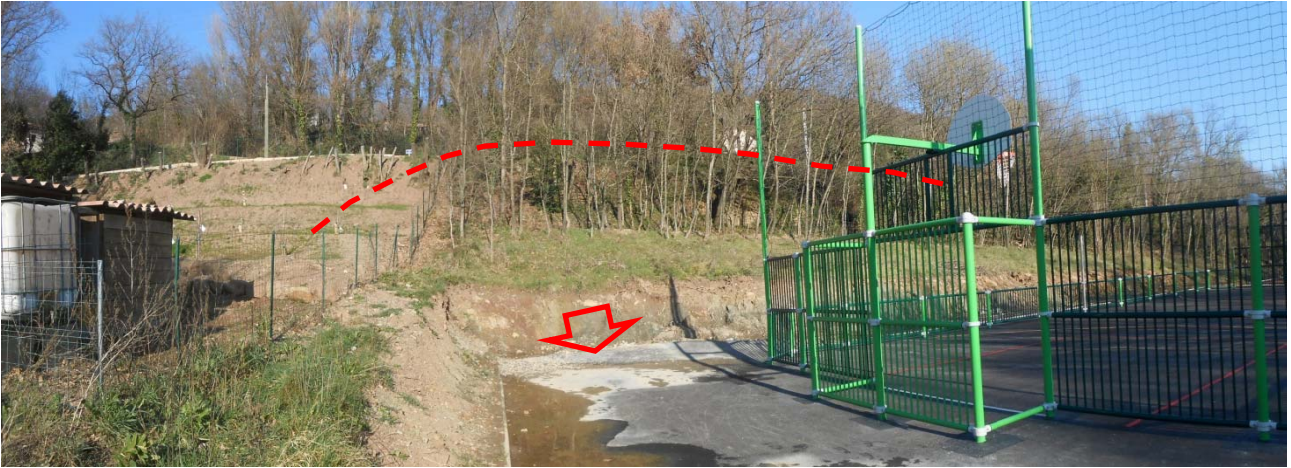
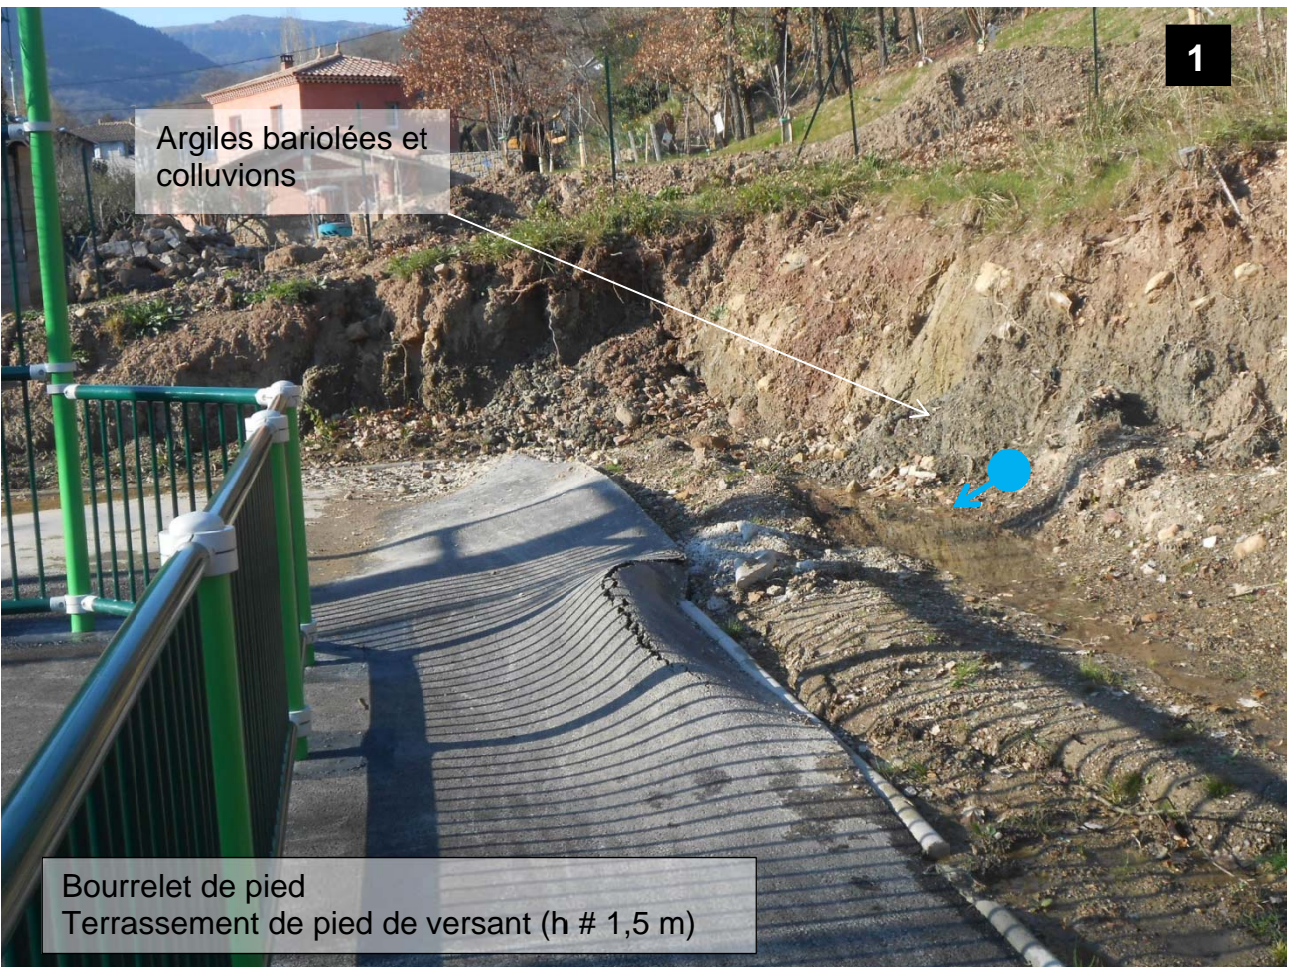
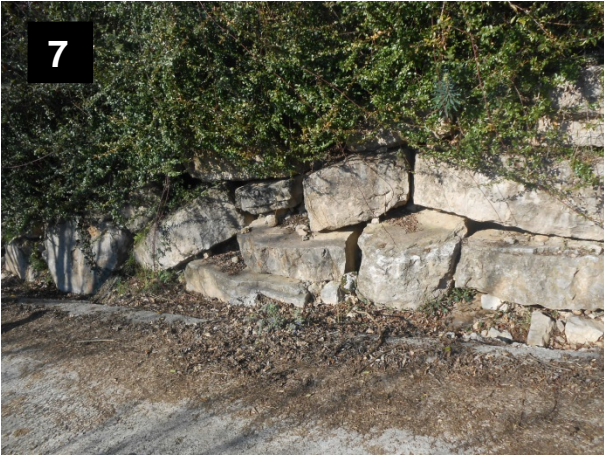
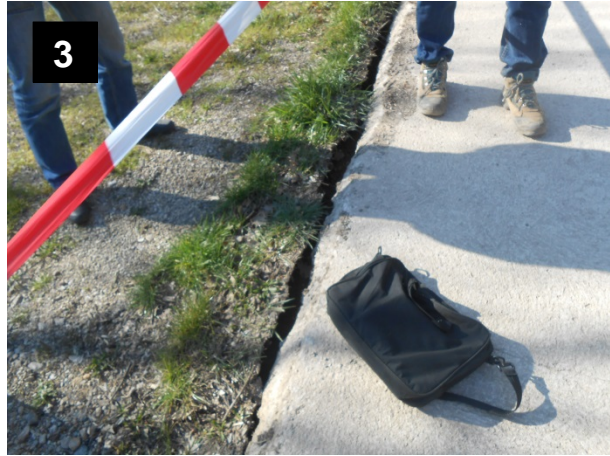
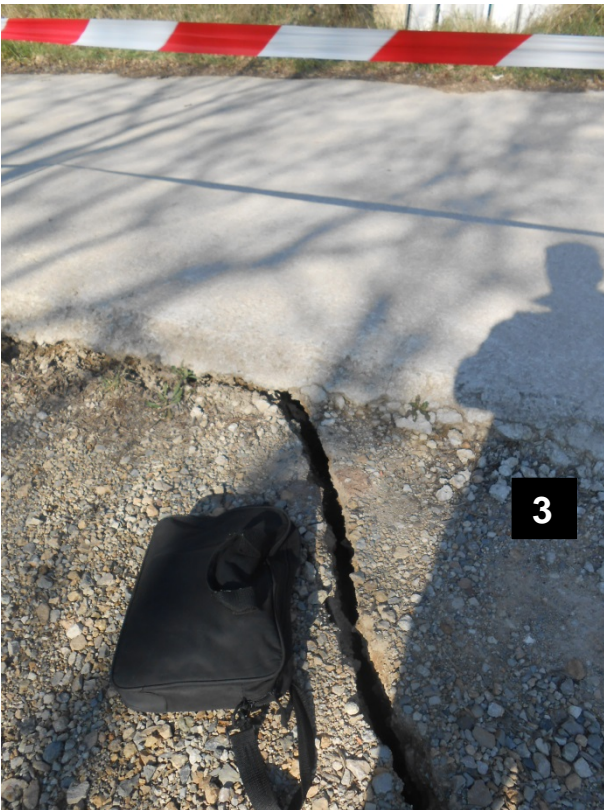
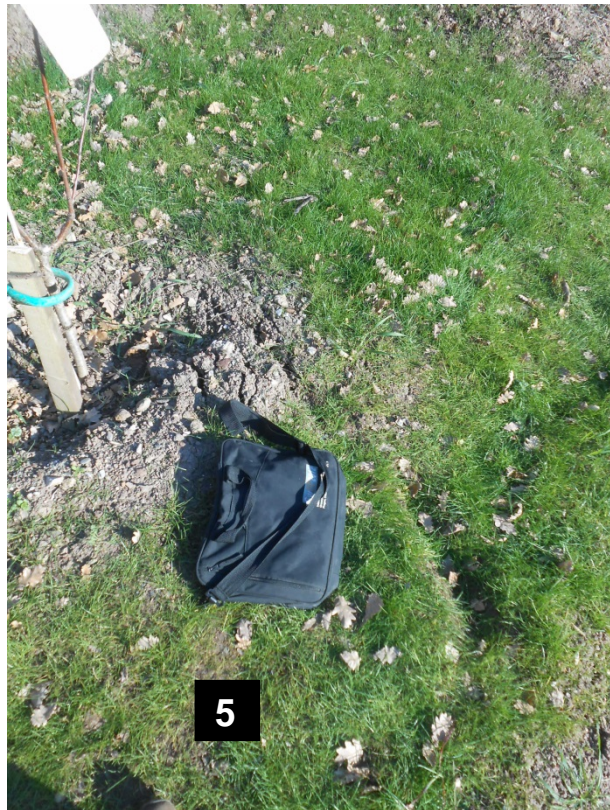
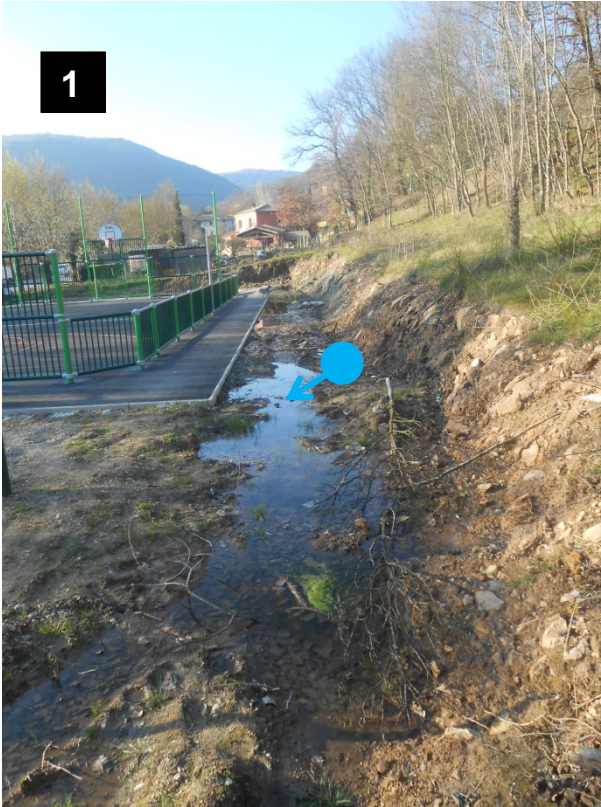
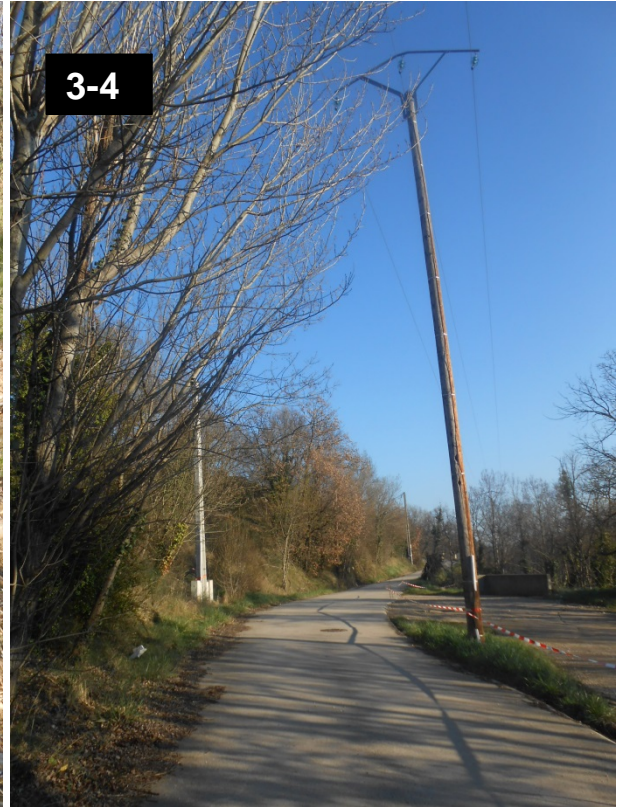
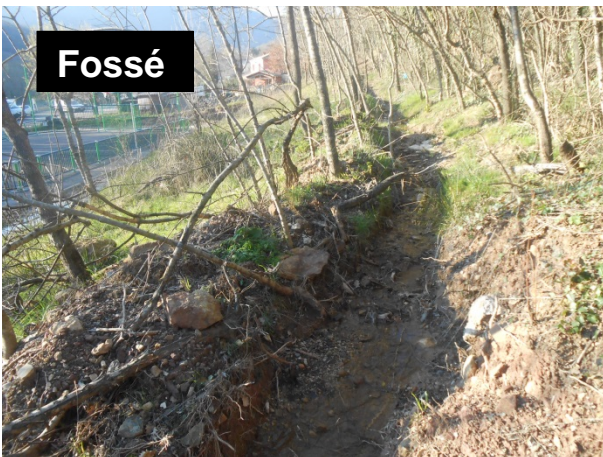
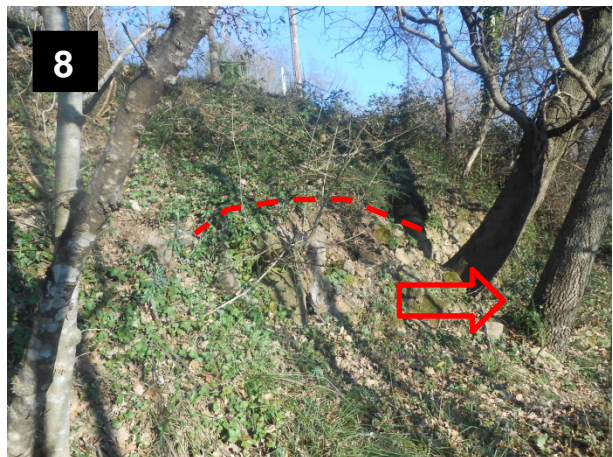
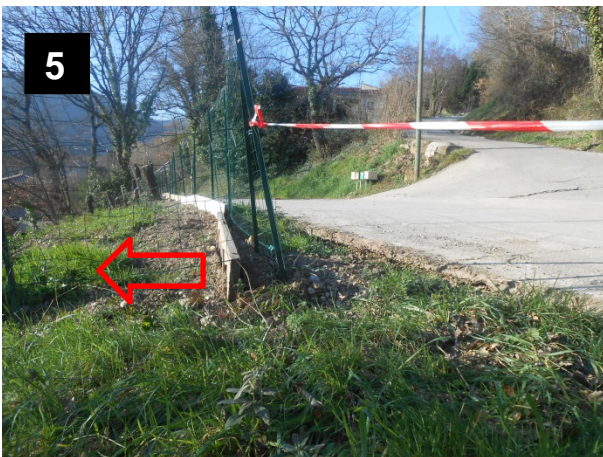
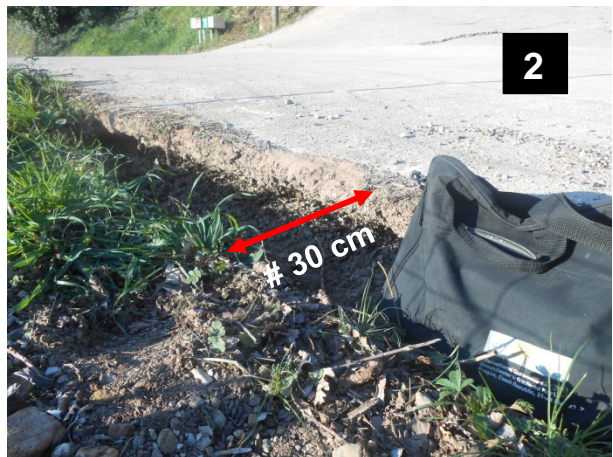
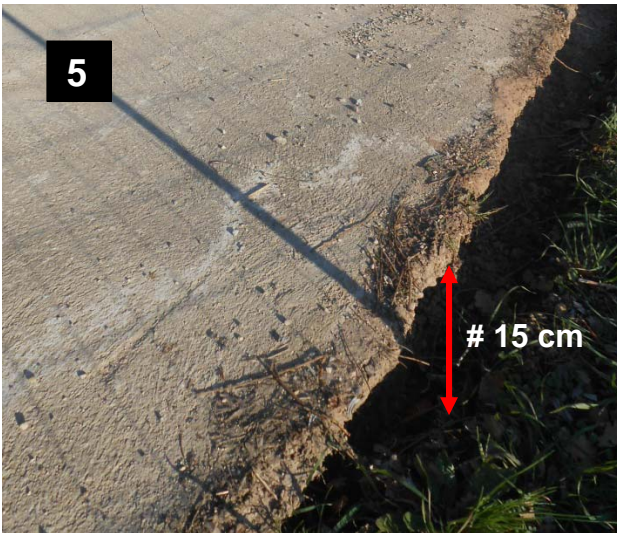
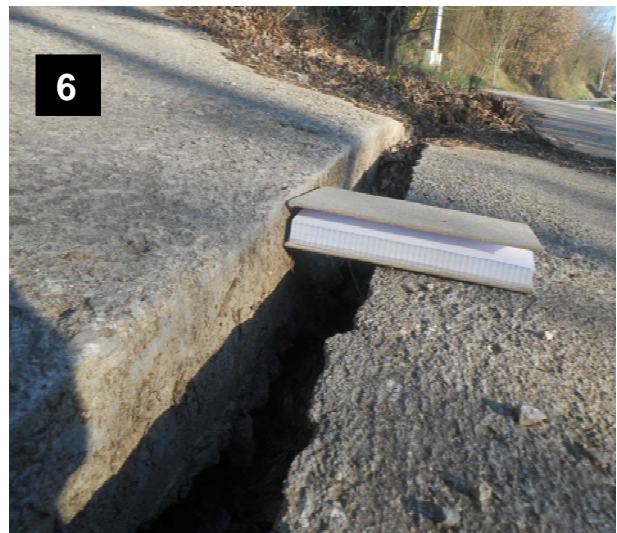
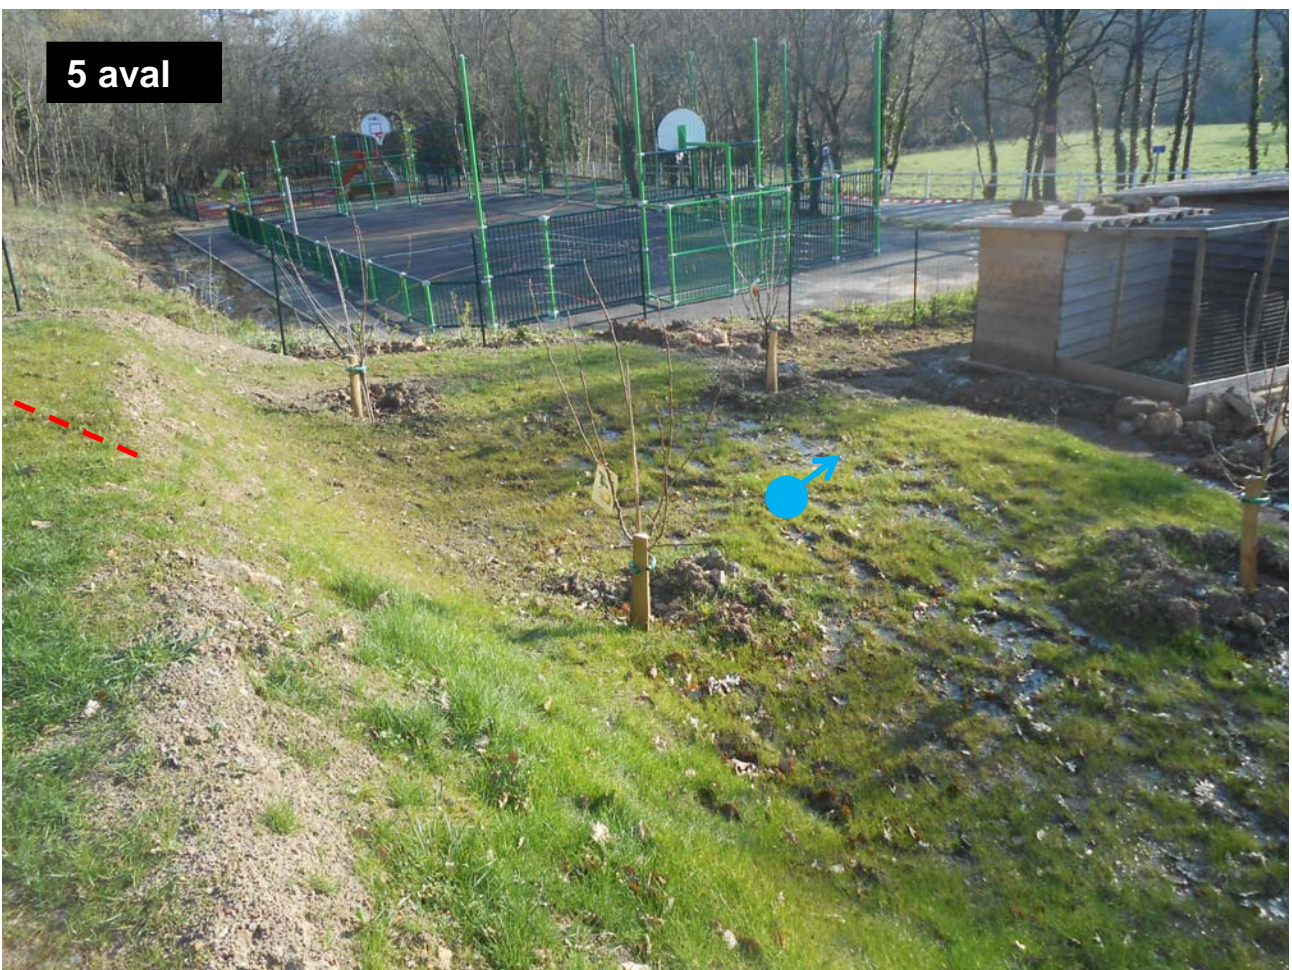
Illustration 14 – Images des désordres

Les images de détail des zones de désordre sont figurées sur les planches photographiques de l'illustration 14 :

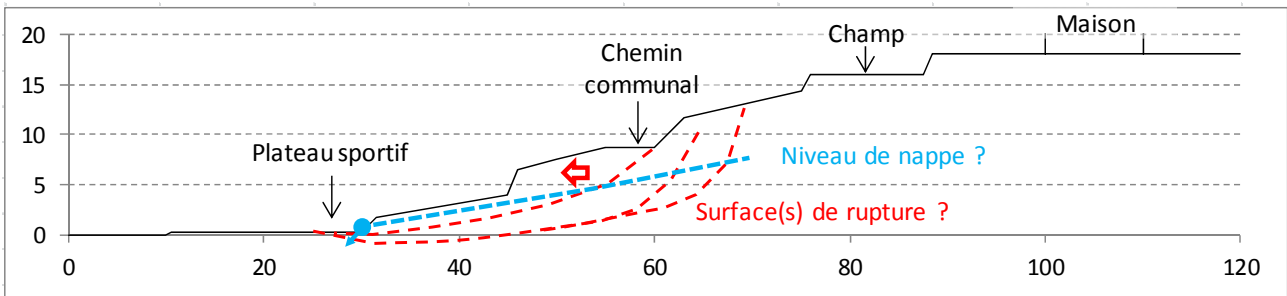
Illustration 15 – Coupe schématique de la zone glissée

Le phénomène observé est un glissement de terrain. La surface glissée est estimée a minima de l'ordre de 1200 m². L'évaluation de la profondeur de rupture n'est pas aisée car la niche d'arrachement principale est vraisemblablement masquée sous la chaussée béton. Une

proposition de coupe schématique met en évidence la géométrie potentielle de la zone glissée et la profondeur minimale de l'ordre de 5 m de matériaux en mouvements.

Le mécanisme de glissement est vraisemblablement complexe, lié au remaniement probablement partiel des terrains à l'échelle du versant. La présence de glissements emboîtés, réactivés récemment est probable.

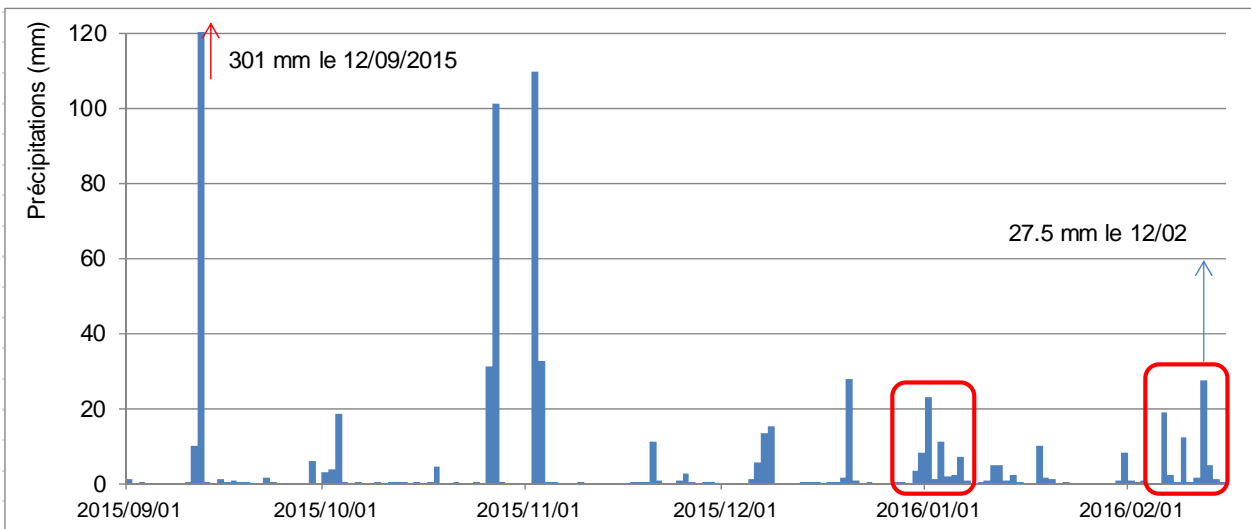
Illustration 16 – Précipitation enregistrées au poste des Plans (station MF 34205001 LES PLANS)

L'élément moteur du glissement est incontestablement l'eau contenue dans le sol et la saturation partielle des terrains à faible profondeur. Sur la parcelle voisine, les résurgences au-dessus du niveau de talus de déblai du plateau sportif témoigne de cet état de saturation. Cet état de saturation est essentiellement lié aux très fortes pluies de l'automne 2015 (épisodes cévenols à plus de 100 mm) et des précipitations continues que la région a connues depuis début 2016 (Illustration 16).

Les précipitations intenses, et importantes, de l'automne, engendrent des ruissellements importants et ne participent pas nécessairement à la recharge d'aquifères perchés tels que ceux existant a priori dans le versant. A contrario, les pluies continues et relativement soutenues de début 2016 (10-20 mm pendant plusieurs jours) peuvent engendrer des variations piézométriques non négligeables. Il semble que cela a été le cas dans la zone en mouvement.

La hausse du niveau piézométrique, probablement observée depuis début 2016, contribue à déjauger le poids des terres en pied de versant, diminuant ainsi le rôle de butée de pied assurée par ces terrains. Dans un contexte d'équilibre géométrique modifié par le terrassement de pied de versant (suppression partielle de butée de pied), cette hausse a probablement été le déclencheur du mouvement ou de sa réactivation.
