# Rapport d'expertise :

## Avis technique sur les travaux de confortement réalisés sur la commune de Tressan suite aux fortes pluies de septembre 2014

BRGM/RP-66147-FR  
Août 2016

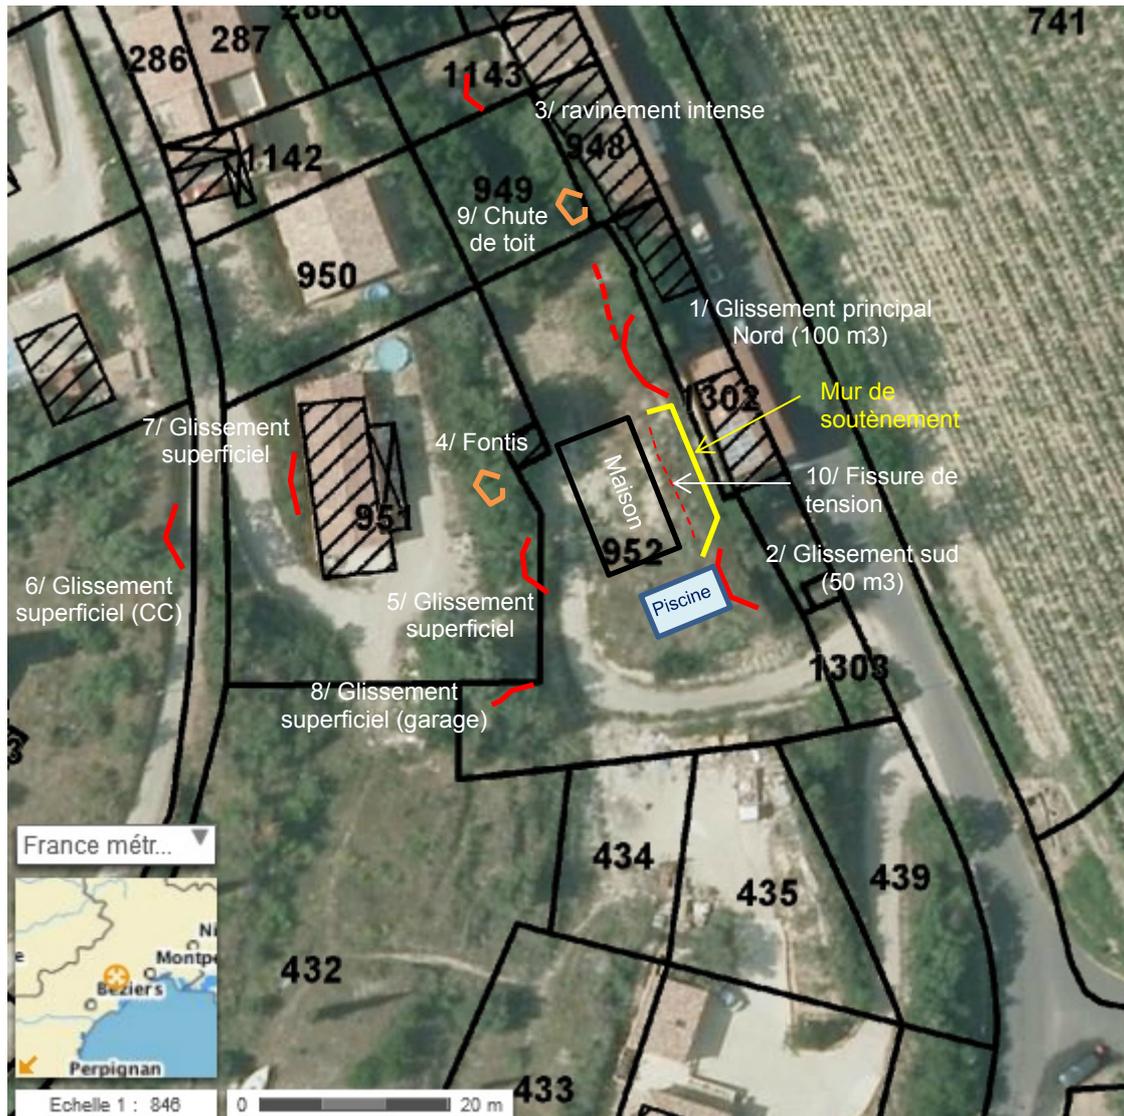
illustration 4 – Site 1, constat des désordres

**Constat.** Plusieurs glissements de terrain affectent les parcelles A952, A1302 et dans une moindre mesure A951 (illustration 4). Ces parcelles bâties se situent sur un versant de forte pente (environ 25°), avec des ressauts verticaux liés aux terrasses d'habitations et marqués par la présence de marnes miocènes et de dépôts colluvionnés à dominante argileuse. Deux glissements principaux sont repérés de part et d'autre de l'habitation de la parcelle A1302. Les volumes sont estimés respectivement d'environ 100 m<sup>3</sup> au nord et 50 m<sup>3</sup> au sud, avec des zones d'arrachement situées environ 8 m en contre-haut de la route communale.

- Glissement nord (1) : deux murs de soutènement maçonnés anciens ont été détruits et la cour de l'habitation a été comblée. Une extension du glissement est notée vers le nord.
- Glissement sud (2) : la route en contrebas a été partiellement recouverte par le glissement qui a évolué rapidement en coulée. Les structures annexes de la piscine (coque moulée) situées en limite de glissement ont été affectées. La piscine, partiellement vidée, est située en limite de glissement.

- Glissement de talus (8) le long du garage de la parcelle A952 (< 10 m<sup>3</sup>) ;
- Glissement en amont immédiat (5) de l'habitation de la parcelle A952 (<10 m<sup>3</sup>) ;
- Glissement de talus (7) à l'arrière de l'habitation de la parcelle A951 (< 5m<sup>3</sup>) ;
- Glissement de talus (6) du chemin communal en amont de la parcelle A951 (< 5 m<sup>3</sup>) ;
- Effondrement de cavité souterraine (fontis) évolutif (4) à l'arrière immédiat du muret de la parcelle A293 (diamètre env. 2 m, profondeur env. 3 m) ;
- Chute en toit (9) au niveau de la cave de l'habitation de la parcelle A948 (plusieurs blocs marno-gréseux friables, dont 1 d'environ 30-40 litres) ;
- Affaissement partiel du remblai à l'arrière du mur de soutènement surplombant l'habitation de la parcelle A1302.

Des phénomènes de ravinement (3) sont en outre observés sur la parcelle A1143 située plus au nord ainsi que le long de la rampe d'accès à l'habitation de la parcelle A952. »

« **Diagnostic.** Les sols argileux présents, sous l'effet d'une saturation liée aux pluies intenses ayant affecté le territoire communal, ont vu leurs caractéristiques mécaniques chuter (perte de résistance au cisaillement), engendrant des ruptures dans les zones non soutenues. Au droit des ouvrages, une augmentation de pression hydrostatique liée notamment au ruissellement intense et à l'infiltration à l'arrière des parements a engendré des ruptures des murs anciens, suite à un colmatage partiel probable de leur dispositif de drainage.

**Risque résiduel.** Le risque résiduel général est lié à une régression des glissements observés. A cet égard, les fissures de traction observées en amont du glissement nord sont préoccupantes et laissent présumer d'une rupture imminente ou à très court terme. Le volume concerné est estimé équivalent à la masse glissée contigüe. Au niveau du glissement sud, une régression du glissement est également attendue, par écaillage (surface de rupture très redressée dans la partie

haute du versant), et plutôt par volumes limités à quelques mètres cubes. La fissure de tension (10) au niveau du mur de soutènement amont correspond vraisemblablement à un tassement du remblai.

- De réaliser l'élagage des arbres dans les talus glissés et dans les zones amont immédiates à la rupture (afin de limiter les dommages et l'effet néfaste du levier engendré),
- De protéger les fissures observées au niveau du glissement nord par mise en œuvre d'un polyane au niveau de la zone de régression identifiée. La protection des parements glissés, dans l'attente des travaux de sécurisation est également conseillée (après nettoyage),
- De mettre en place un suivi préventif au niveau des ouvrages (mur de soutènement à l'arrière de l'habitation de la parcelle A1302 ainsi que ceux du garage et de l'habitation A948), a minima témoin de ciment ou mieux jauges de déplacement.

A plus long terme les travaux de sécurisation de la zone comprendront nécessairement la réfection d'ouvrages de soutènement adaptés (mur BA, mur poids type gabions ou mur ancré – paroi clouée le cas échéant) et dimensionnés dans les règles de l'art. A cet égard, et compte-tenu du sinistre et de l'interaction potentielle entre les ouvrages, leur conception s'appuiera nécessairement sur une étude de sol (mission géotechnique G5+G2 au sens de la norme NF-94500). Cette étude fournira également tous les éléments de gestion des eaux de ruissellement et d'infiltration sur le site, et ce à l'échelle de l'ensemble des parcelles concernées. »

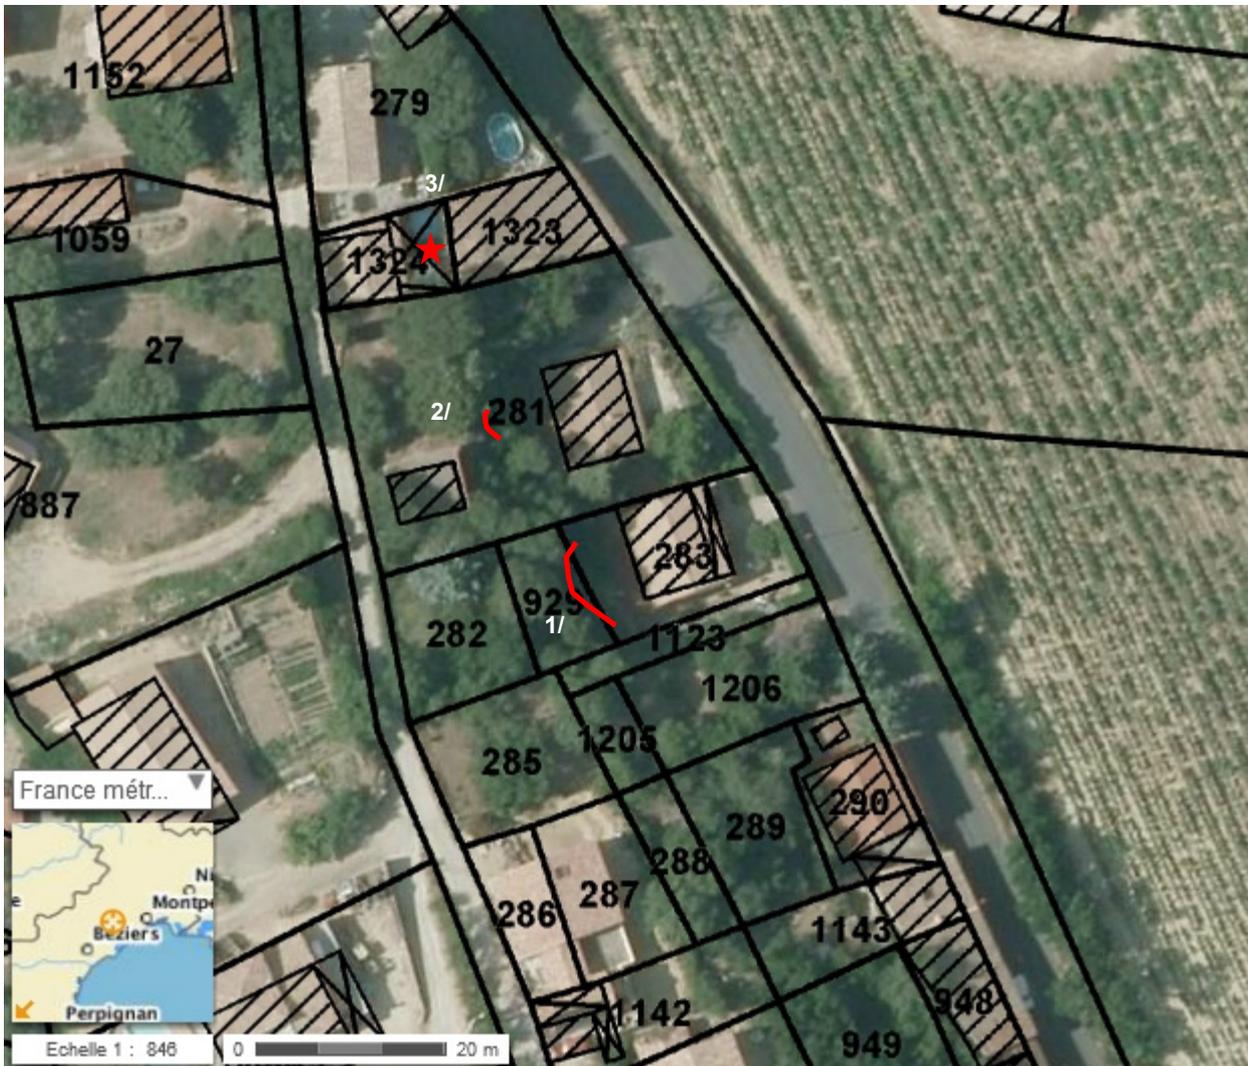
illustration 5 – Site 20, constat des désordres

« **Constat.** Un glissement de terrain (1) a affecté le talus situé à l'arrière de l'habitation de la parcelle 283. Les masses glissées se sont limitées à un mur de soutènement délimitant l'appentis situé à l'arrière immédiat de l'habitation. Il n'y a pas de victime ni dommage particulier à déplorer en dehors de la ruine des aménagements réalisés dans la pente (soutènement par « bacs à fleurs » et fascinage notamment).

- en tête de talus 1 m à 1,5 m de niveaux gréseux ou conglomératiques immédiatement sous une casquette de terre végétale, de pente sub-verticale ;
- puis environ 3,5 m de marnes et argiles de pente de l'ordre de 45° à 55° ;
- un bourrelet de pied d'environ 1 m d'épaisseur en limite de mur aval.

La largeur de la zone glissée est d'environ 8 m, en partie Sud du versant. La déstabilisation des terres a néanmoins affecté la partie Nord de la parcelle, sans propagation de la masse dans la pente (arrachement sommital et déplacement faible). Un arrêté de péril formalisant l'interdiction d'accès à l'arrière de l'habitation de la parcelle 283 a été pris par la mairie, dès son information effectuée.

**Diagnostic.** Les sols argileux présents, sous l'effet d'une saturation liée aux pluies intenses ayant affecté le territoire communal, ont vu leurs caractéristiques mécaniques chuter (perte de résistance au cisaillement) engendrant des ruptures dans les zones non soutenues ou partiellement retenues.

- de réaliser l'élagage des arbres en tête de talus et dans les zones amont immédiates à la rupture (afin de limiter les dommages et l'effet néfaste du levier engendré),
- de reprofiler la tête de talus à une pente de 1/1 afin de limiter le risque de mobilisation des terres au niveau de la zone d'arrachement ;
- de canaliser les eaux de ruissellement le long du chemin (mise en œuvre a minima d'un cordon en aval de la chaussée) en amont des parcelles et de les évacuer hors de la zone en mouvement.

A plus long terme, les travaux de sécurisation de la zone comprendront nécessairement la réalisation d'ouvrages de soutènement adaptés. Deux types de solution peuvent être a priori envisagés :

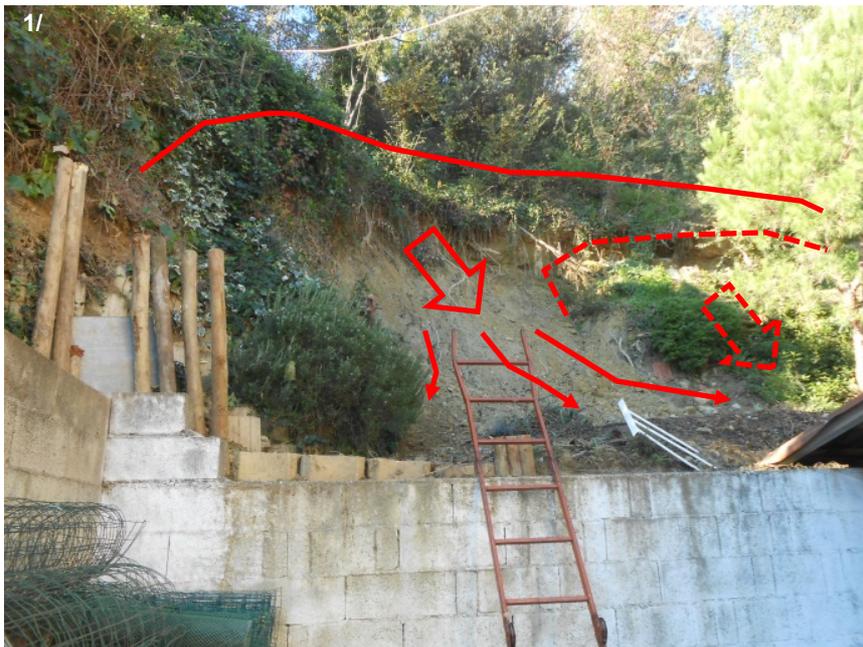
illustration 6 – Planche photographique (Site 20)

**Risque résiduel.** Sur le glissement (1), le risque résiduel général est lié à une régression des glissements observés et à une extension latérale. Le risque de remobilisation en coulée de zones glissées n'est pas à exclure. Il n'est cependant pas observé de fissure de traction en amont immédiat du glissement. La possibilité de propagation de blocs (quelques dizaines de litres) isolés depuis le haut du talus n'est pas à exclure.

Sur le talus (2), des phénomènes similaires à celui constaté sont possibles, principalement en période pluvieuse, mais la configuration du talus (géométrie et géologie apparente) laisse présumer d'un niveau de risque plus faible.

**Recommandations.** Dans l'immédiat, il convient de maintenir l'arrêté de péril prononcé interdisant l'accès à l'arrière de l'habitation de la parcelle 283. En outre il est recommandé du point de vue technique, et ce dans les meilleurs délais :

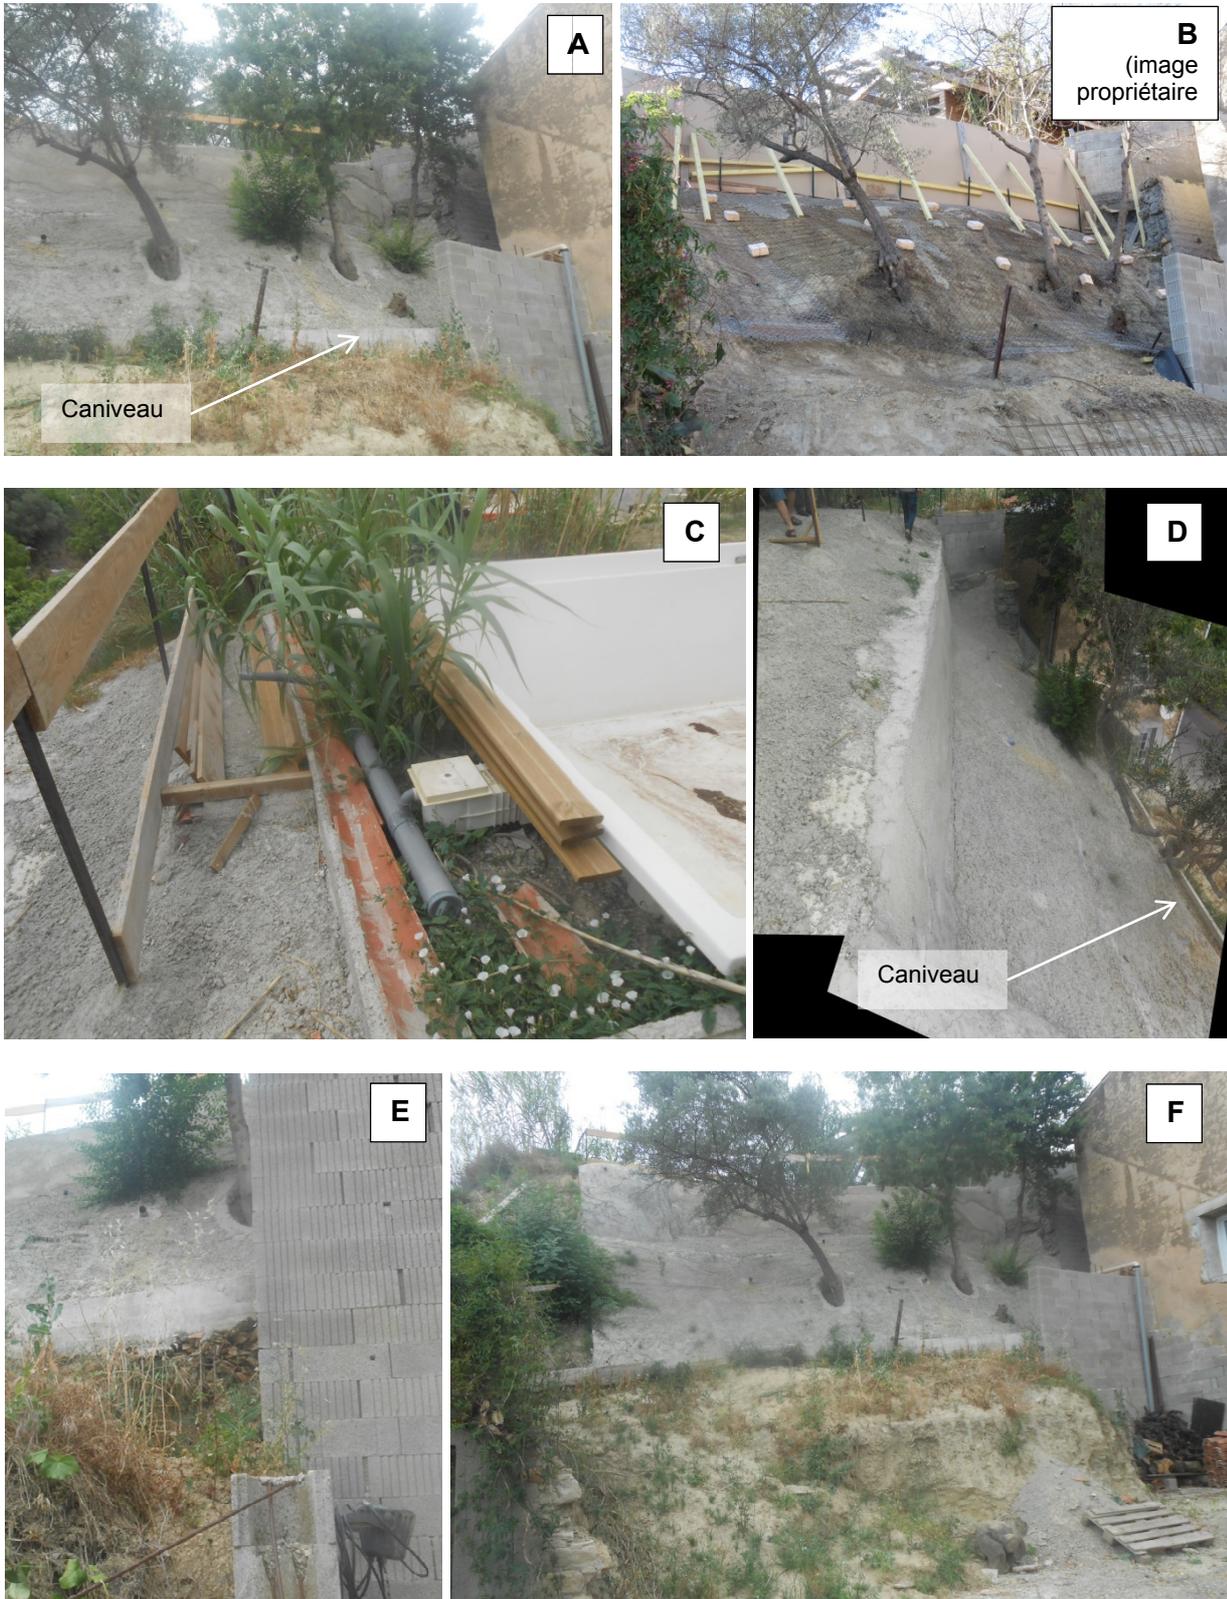
illustration 7 – Planche photographique (Travaux parcelle A952)

- un reprofilage partiel de la pente et la mise en œuvre d'une "peau" de béton (A) protégeant le parement contre l'érosion (béton associé à un treillis soudé + grillage) associé à la mise en œuvre de quelques barbacanes (absentes en partie supérieure du parement néanmoins (C)) ;
- un renforcement artisanal de sol a été réalisé par battage d'inclusions métalliques dans les sables +/- argileux ;
- une gestion améliorée, bien que rustique, des eaux de ruissellement en amont du talus avec évacuation des eaux amont vers le Sud de la plate-forme (B) ;
- la réalisation d'un caniveau en pied de talus pour capter d'éventuelles eaux de divagation et l'impluvium du talus (A, D).

Concernant la réalisation des travaux, globalement on peut s'étonner de la réserve d'espaces dans le parement pour les arbres (A) et de l'apparition de végétation au sein d'un parement béton si peu

de temps après la fin des travaux. En outre, l'assise du caniveau (seule partie visible des travaux avant recouvrement en béton) laisse apparaître l'absence relative de préparation du sol d'assise (E).

Hormis ces réserves liées à la réalisation, le point important réside dans l'absence de risque de glissement pouvant englober le pied de versant (géométrie des terrains confirmée par des sondages pénétrométriques réalisés en tête de talus). Le risque principal sur le site demeure une rupture des terrains superficiels à la base du "ressaut" topographique existant en tête de talus et le démantèlement progressif de la coque béton (au voisinage des arbres notamment).

Le risque de rupture imminente associée à un glissement global du versant (BRGM/RP-64031-FR) ne constitue plus l'évènement le plus probable au regard des travaux réalisés. Dans ces conditions et au regard de ce phénomène, la levée de péril imminent peut être envisagée.

- risque de chute en tête de parement : absence de garde-corps à mettre en œuvre dans les plus brefs délais ;
- risque de régression du terrassement en pied pouvant affecter l'assise du caniveau : à ce titre la réalisation d'un ouvrage de soutènement en pied est souhaitable et ce, si possible avant l'automne prochain (F) ;
- risque - a priori faible de mouvement en tête de versant (tranche superficielle de sol) qui peut être détecté compte-tenu de la rigidité relative du renforcement. Un suivi d'évolution est conseillé et une amélioration du système de drainage du mur supérieur recommandée.

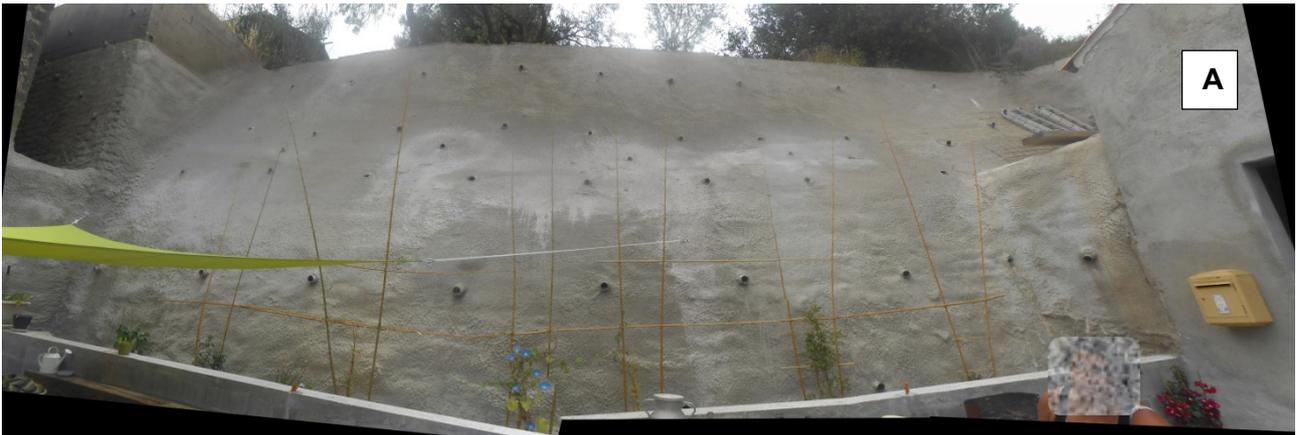
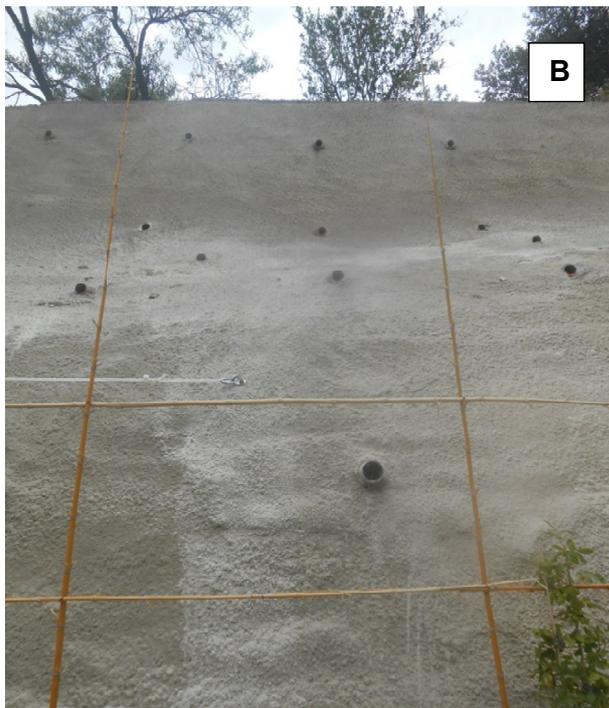
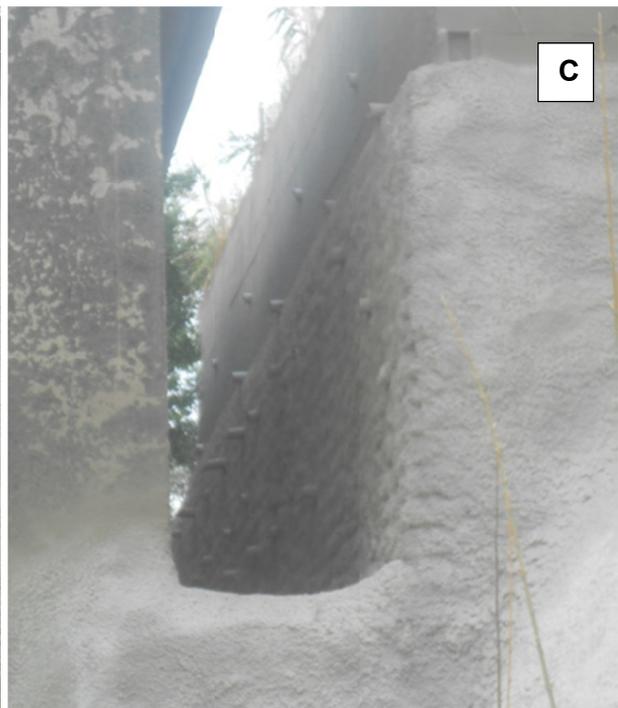
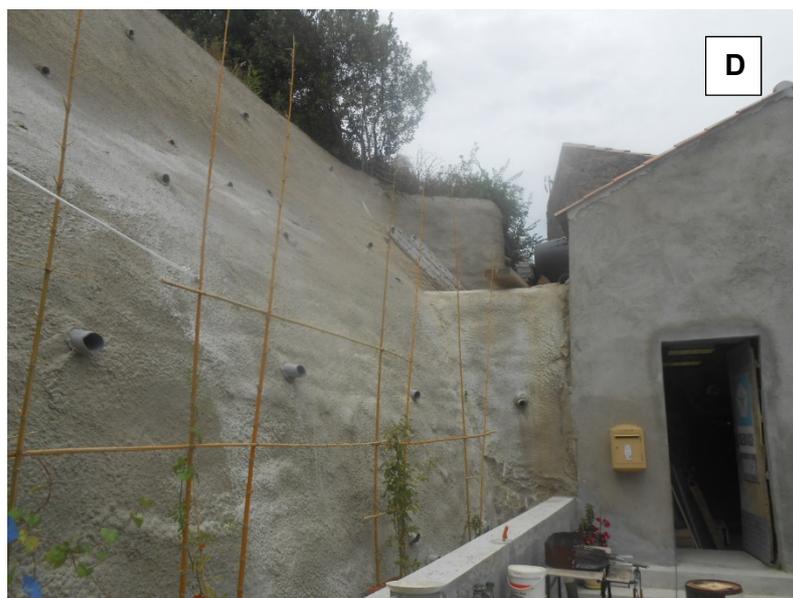
illustration 8 – Planche photographique (Travaux parcelle A1302)

- un reprofilage partiel de la pente avec évacuation des masses glissées et purge en amont de la zone en mouvement ;
- la mise en œuvre d'une paroi clouée (A, B, D) sur toute la largeur du talus a priori réalisée dans les règles de l'art (de ce qu'on peut en juger vue en fin de travaux) ;
- d'après la DDTM des micropieux auraient été réalisés en amont de la maison (au niveau du sondage SP1) et un gunitage a été réalisé sur le mur mitoyen à la propriété Martinez (C).

Le risque de rupture imminente associée à un glissement global du versant (BRGM/RP-64031-FR) ne constitue plus l'évènement le plus probable au regard des travaux réalisés a priori dans les règles de l'art <sup>1</sup>. Dans ces conditions et au regard de ce phénomène, la levée de péril imminent peut être envisagée ».

- risque de chute en tête de paroi clouée : absence de garde-corps à mettre en œuvre dans les plus brefs délais.

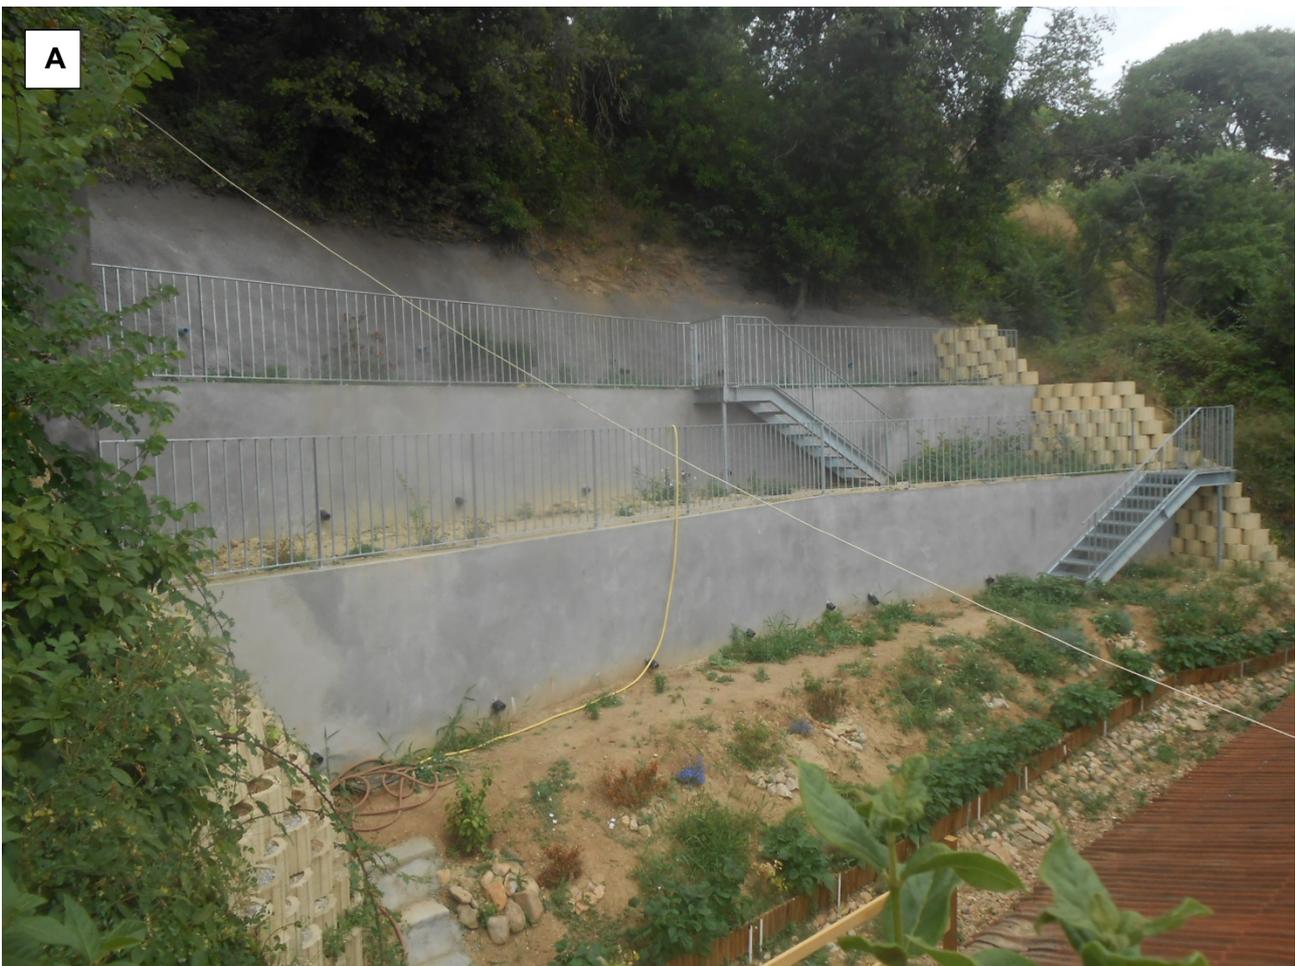
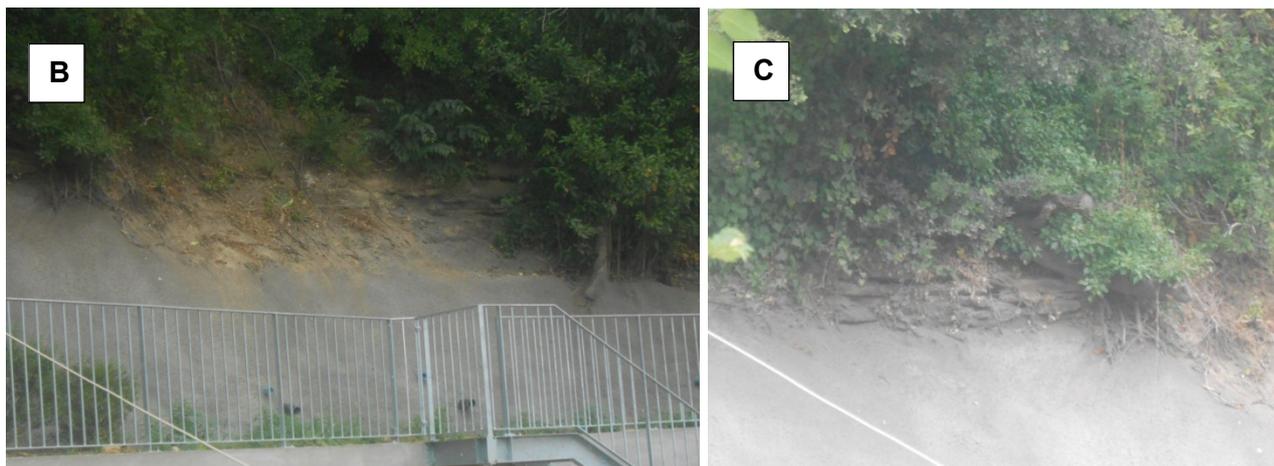
illustration 9 – Planche photographique (Travaux parcelle A283-A923)

- un reprofilage de la pente avec évacuation des masses glissées et purge en amont de la zone en mouvement ;
- mise en œuvre de deux murs de soutènement (A) étagés de hauteur inférieure à 3 m environ. Les ouvrages semblent sains et réalisés dans les règles de l'art – à vue. En revanche, il ne semble pas exister de gestion des eaux de ruissellement en amont de la zone consolidée. Ce point serait à évaluer et le cas échéant à corriger).

Le risque de rupture imminente associée à un glissement global du versant (BRGM/RP-64031-FR) ne constitue plus l'évènement le plus probable au regard des travaux réalisés a priori dans les règles de l'art <sup>2</sup>. Dans ces conditions et au regard de ce phénomène, la levée de péril imminent peut être envisagée ».

- risque de chute de pierres / blocs depuis le talus dominant le mur supérieur (B, C) dont la propagation aval ne devrait pas dépasser le 1<sup>er</sup> niveau de terrasse qui constitue la zone d'atterrissement préférentielle. A ce titre, il est recommandé de ne pas stationner sur cette zone en cas de forte pluie.
