ISDND de Saint-Jean-de-Libron
Cartographie des émissions fugitives de CH₄
- juin 2019 -

Rapport N° : RT2019-292
remis le : 17 juin 2019

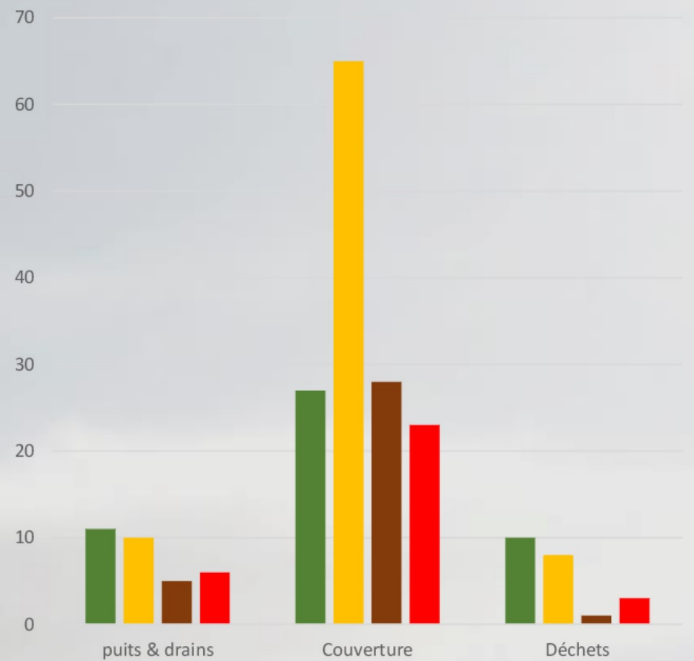
Répartition des concentrations en fonction des ouvrages

FO
RS Les fuites les plus fréquentes sont situées au niveau :

FO
RI Des couvertures (75%)

FO
FR Provisoires (casier 4 en exploitation)

FO
FR Des jonctions de bâche couvrant les talus (casier 3 et casier 4)

FO
RI Les concentrations sont majoritairement supérieures à 500 ppm :

FO
FR Entre 500 et 1 000 ppm sur les couvertures provisoires du casier 4

FO
FR > 1 000 ppm au niveau des jonctions de bâche des talus des casier 3 et 4

FO
RS Les têtes de puits ou de drains contribuent peu aux émissions fugitives (16%)

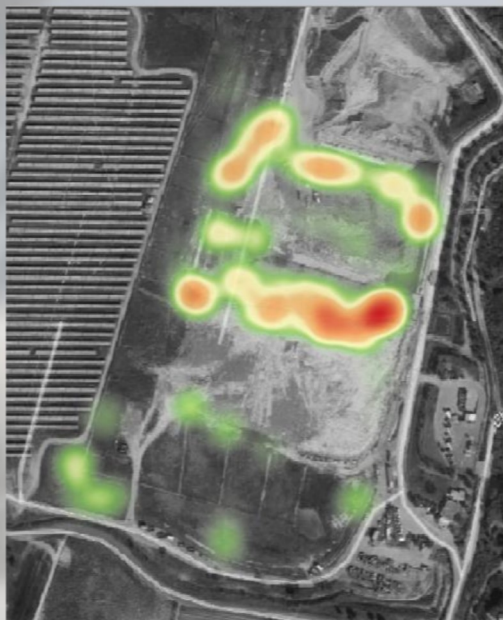
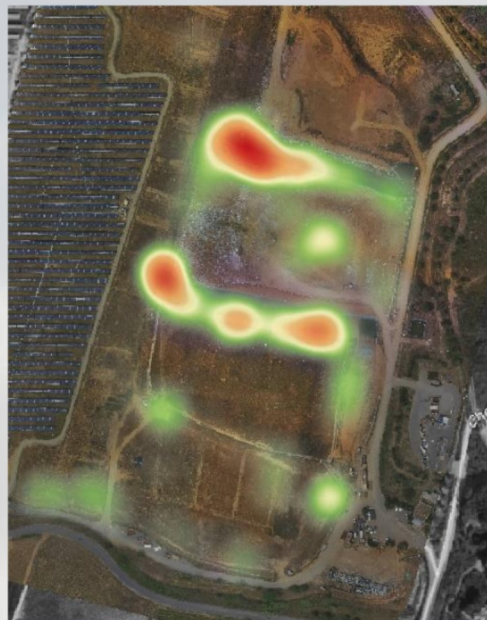
Cartographie des zones de fuites de CH₄

- ☐ Confirmation de la bonne gestion du biogaz sur Béziers 2 et les casier 1, 2 et 3 de Béziers 3.
- ☐ Des fuites persistent au niveau des ancrages supérieurs des bâches couvrant les talus des casier 3 et 4

- FO
RI Traiter les dernières zones d'émissions, avec :
 - FO
FR La reprise de l'étanchéité au niveau de l'accroche au sommet des géotextiles des pentes Nord des casiers 3 et 4 de Béziers 3,

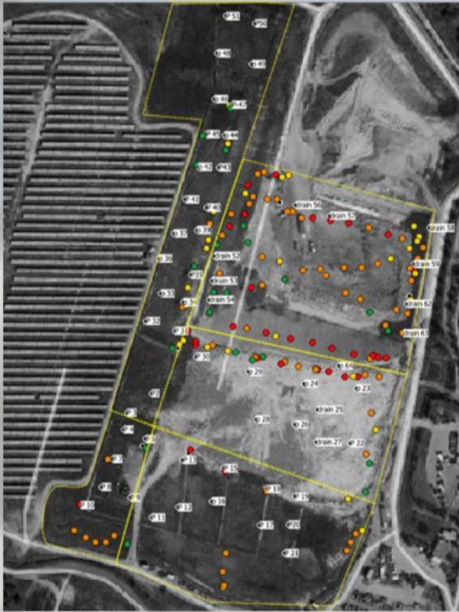
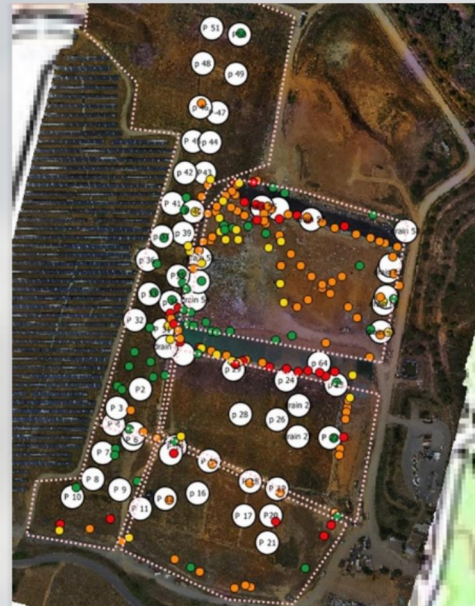
Localisation des fuites de CH₄

- FO
RI Entre les 2 campagnes, les concentrations de CH₄ sont comparables :
 - FO
RI Au niveau des accroches sommitales des bâches recouvrant les talus des casiers 3 et 4.
 - FO
RI Au niveau du massif de déchets du casier 4
- FO
RI Grace aux actions entreprises, les fortes concentrations observées en janvier 2019 à la base de la bâche recouvrant le talus du casier 3 ont totalement disparues en en juin 2019

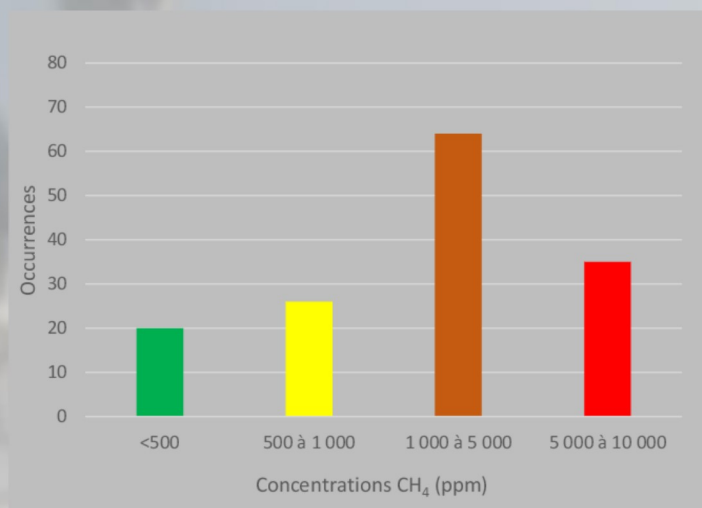
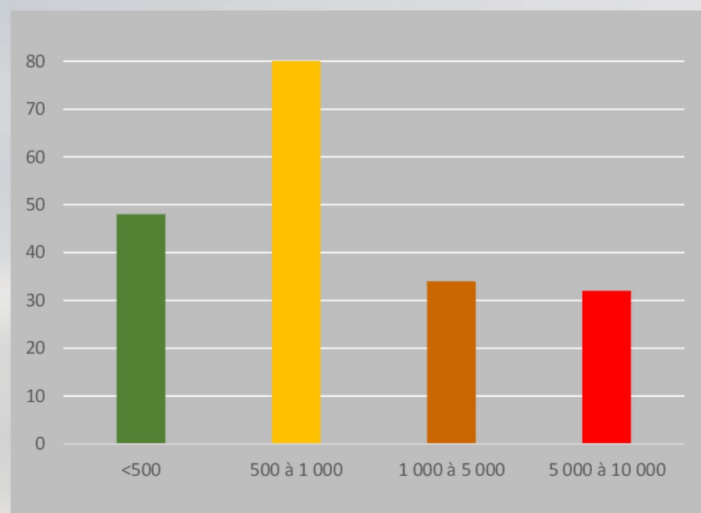
Analyse statistique des fuites de CH₄

- FO RI Une nette diminution des concentrations de CH₄ :
- FO RI Les concentrations sont faibles à moyenne en juin 2019 (< 1 000 ppm), alors qu'elles étaient fortes à très fortes en février 2019 (> 1 000 ppm)
