# Commission de suivi des sites 2019-2020

*ISDND de Soumont*

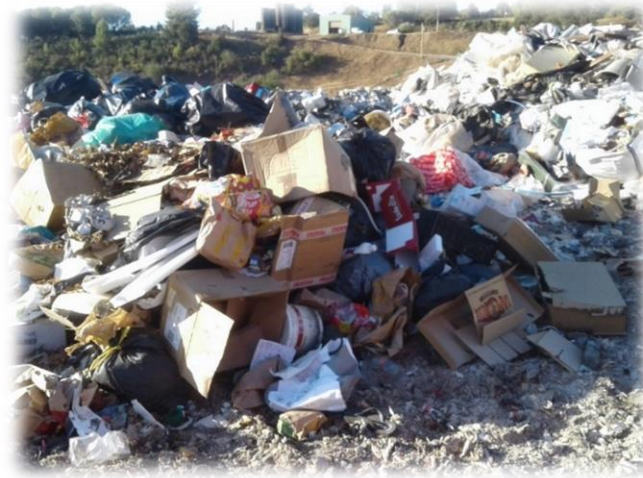
*Présence de nombreux cartons*

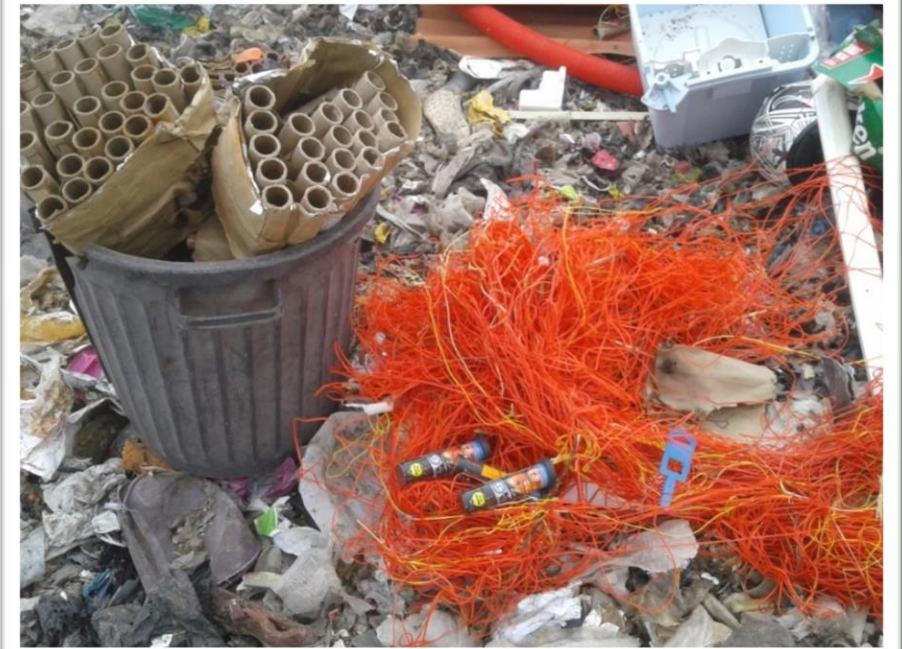
*Déchets de feux d'artifices FA624 Clermont l'Hérault*

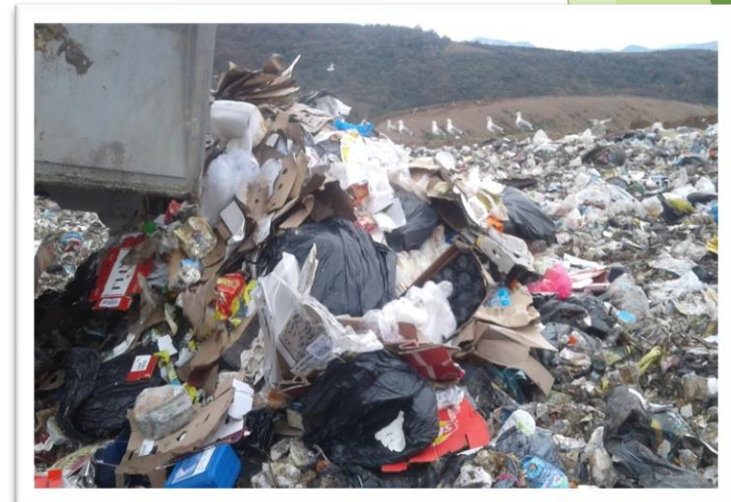
*Présence de nombreux cartons*
