# Retour d'EXpérience des intempéries sur les départements de l'Hérault et du Gard de septembre à décembre 2014

Rapport d'expertise sur la commune de Lamalou-les-Bains

Mai 2015

## Rapport d'expertise sur la commune de Lamalou-les-Bains

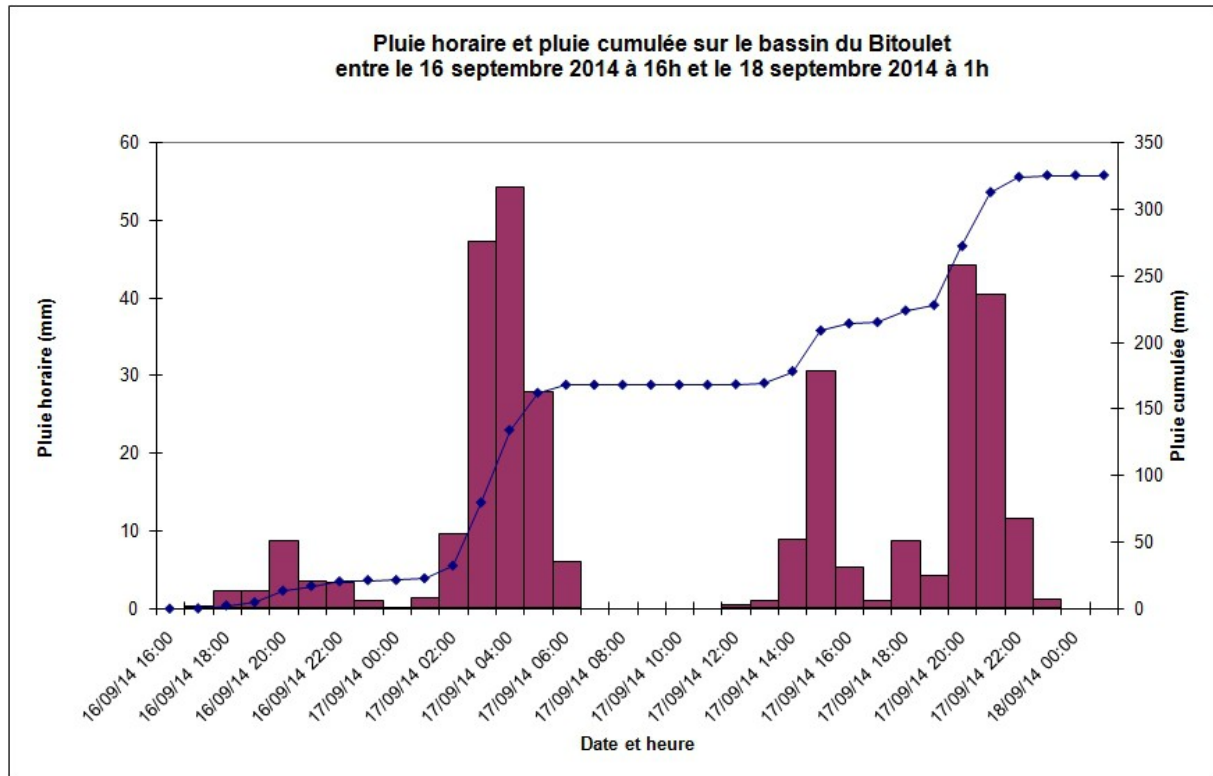
Illustration 4: Pluie de bassin du Bitoulet le 17 septembre 2014

L'illustration 4 représente la pluie de bassin du Bitoulet du 16 septembre 2014 à 16h au 18 septembre 2014 à 1h UTC, calculée à partir de la lame d'eau radar horaire Météo France Panthère temps-réel. Les données ont été récupérées via l'outil LAMEDO du SCHAPI<sup>3</sup>.

La pluie significative s'étale en deux pics de 2 heures. Le premier pic d'intensité importante a lieu entre 3h et 5h UTC (soit 5h à 7h heure légale). Sur le temps de concentration (2h environ), le cumul de pluie est de 101,5mm. Pour le deuxième pic qui a lieu entre 20h et 22h UTC (soit 22h à minuit heure légale), le cumul est de 94,5 mm pour un temps de concentration de 2 heures.

Cette analyse de la pluie de bassin nous permet de conclure quant à la période de retour de l'événement du 17 septembre 2014. Sur le temps de concentration du bassin, l'événement pluvieux du 17 septembre matin correspond à un événement de période de retour centennale ; alors que l'événement durant la nuit du 17 au 18 septembre a une période de retour de l'ordre de 20 à 50 ans.

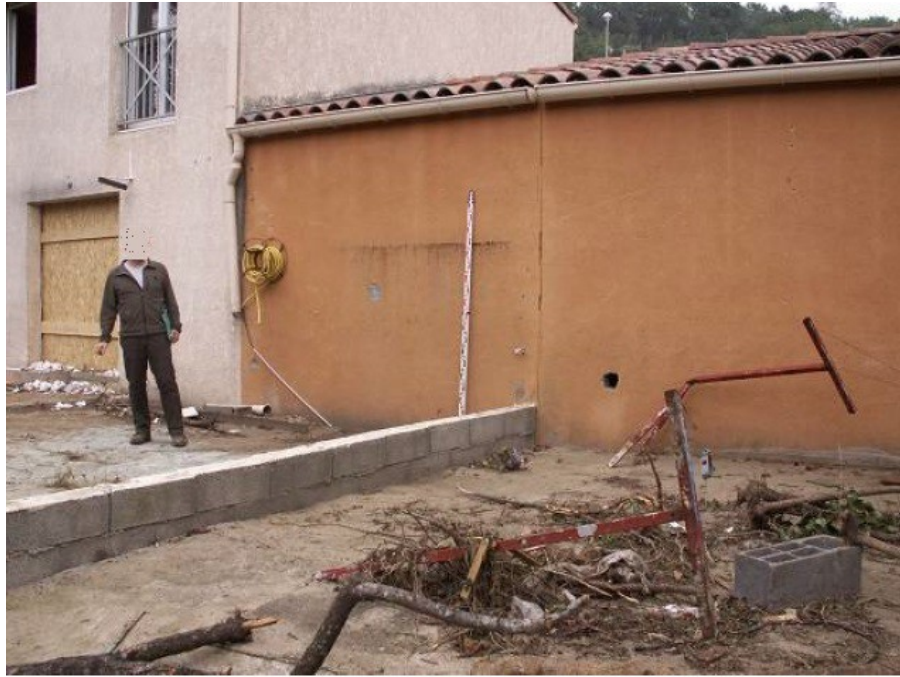
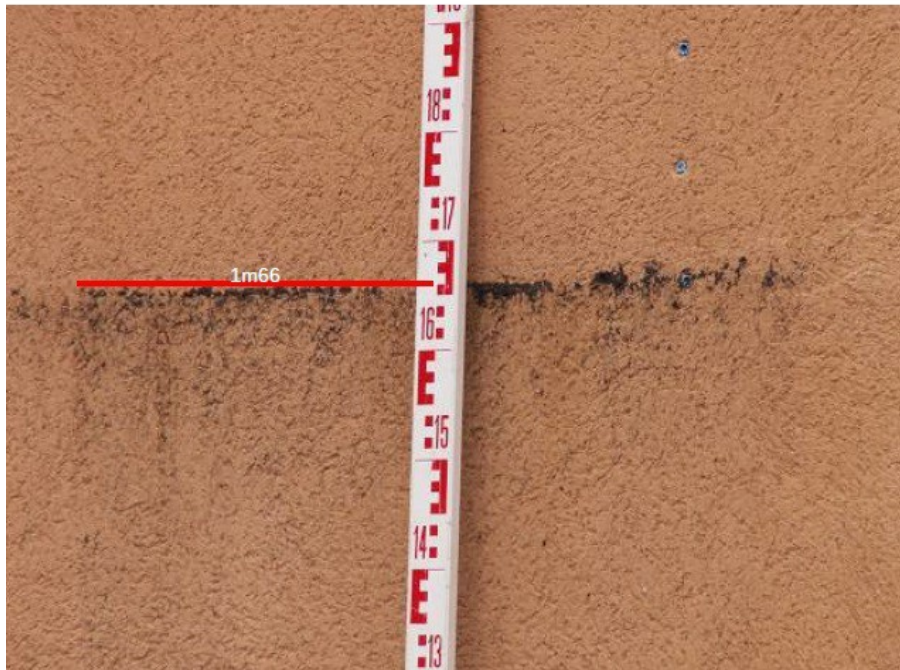
*Illustration 16: Relevé des laisses de la crue – Rue des Yeuses*

Ces logements se situent en rive gauche du Bitoulet, entre 50 et 150 m après le pont d'Indochine. Des hauteurs d'eau de l'ordre de 0,95 à 1,66 m ont été mesurées par le SATO au niveau de la rue des Yeuses et de la rue de Caubel.

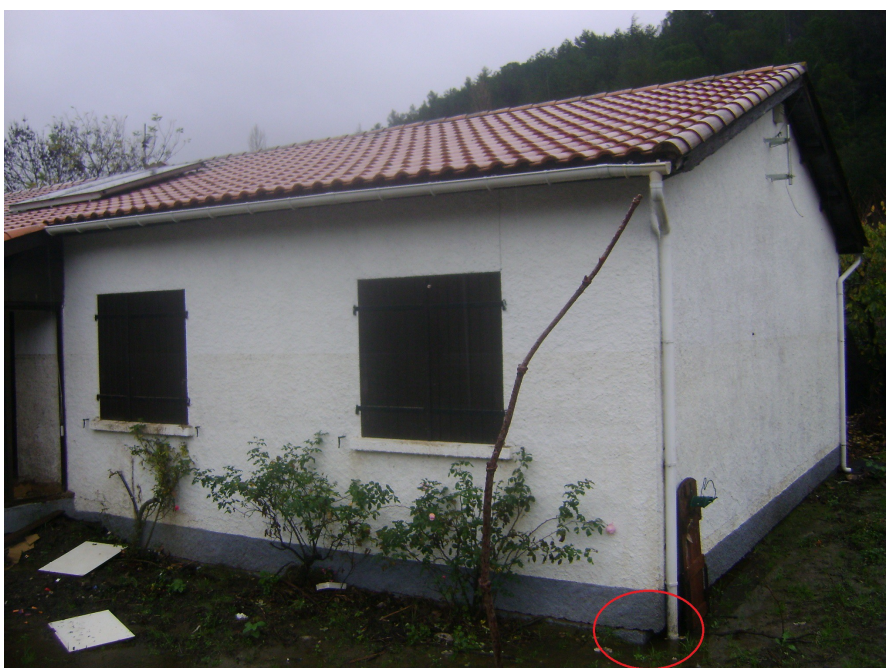
*Illustration 18: Déplacement de la maison (cercle rouge)*

Concernant cette habitation (Lambert 93 : X = 706772 et Y = 6 277 478), la commune a indiqué qu'elle fait l'objet d'un arrêté de péril. Elle est donc actuellement inoccupée et inhabitable. Elle se situe en rive droite du Bitoulet. La rive gauche est marquée par un versant rocheux à une distance de 40 m. l'illustration 18 montre que la maison a été « poussée » sur un plan horizontal d'une dizaine de cm. Des dégâts structurels sont apparents (murs fendus, ...). Cette maison a été inondée par 2,38 m d'eau (Illustration 19).

Seule la maison cadastrée Section C Parcelle 1471 ne possède pas de niveau refuge car elle est de plain-pied. Cette maison qui a été entièrement déplacée et fissurée fait l'objet d'un arrêté de péril. Compte tenu des hauteurs d'eau ( $H > 2\text{m}$ ) et des vitesses importantes ( $\geq 3 \text{ m/s}$ ), d'après le logigramme (Illustration 23) concernant l'éligibilité à l'acquisition FPRNM, il n'y a pas lieu d'analyser la création d'un niveau refuge.

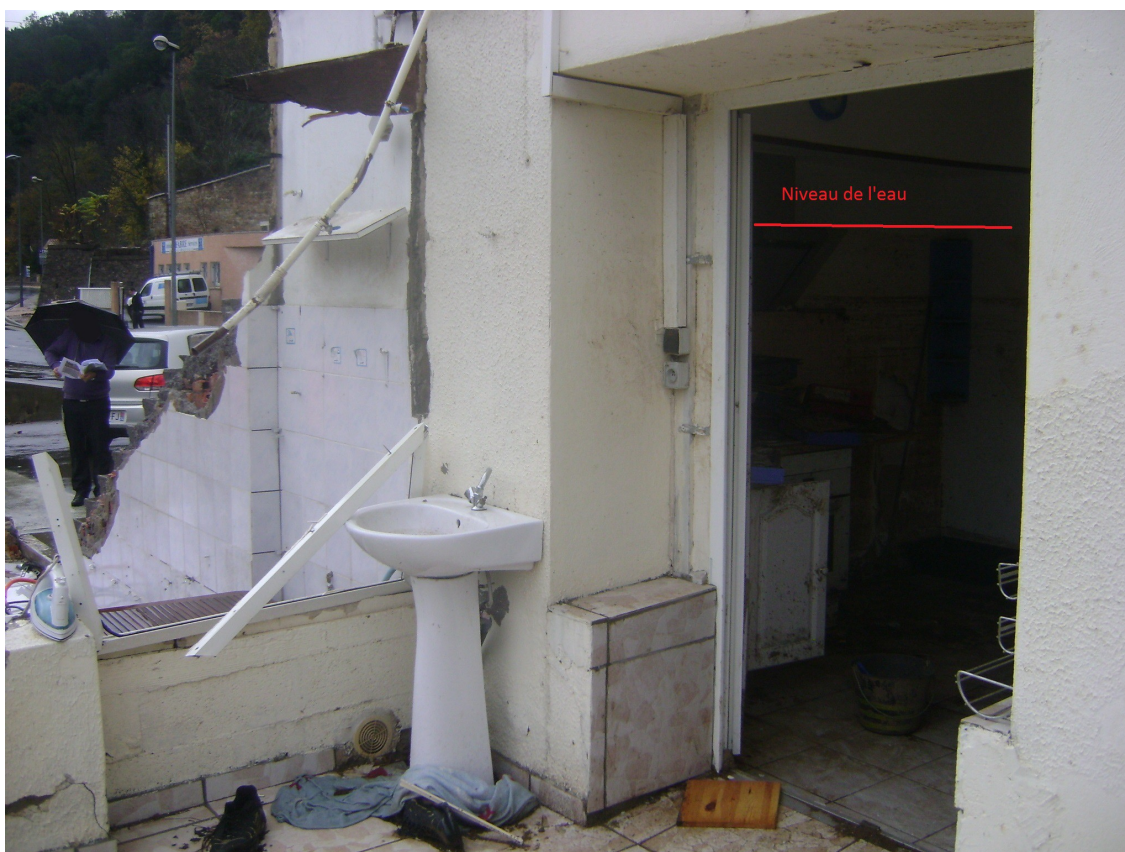
Illustration 20: Niveau atteint dans le bâtiment

- cadastrée Section C Parcelle 0371, Giratoire du Boulevard Saint Michel
- située en rive gauche du Bitoulet
- PHE n° 32 (indication de 1,30 m d'eau)
- maison à étage avec un accès extérieur seulement. La dépendance accolée faisait office de snack/restauration rapide a été emportée par la crue. La maison était submergée par plus d'1 m d'eau (la PHE n° 32 indique 1,30 m au niveau des pompes funèbres Fabre).

À cette maison (Lambert 93 : X = 706808 et Y = 6 277 289) est accolée une dépendance faisant office d'un snack / restauration rapide. Le petit bâtiment commercial et la terrasse en rive gauche du Bitoulet ont été emportés. Environ 1,80 m d'eau ont été mesurés dans la maison (Illustration 20). La terrasse est très instable sur la partie la plus externe.

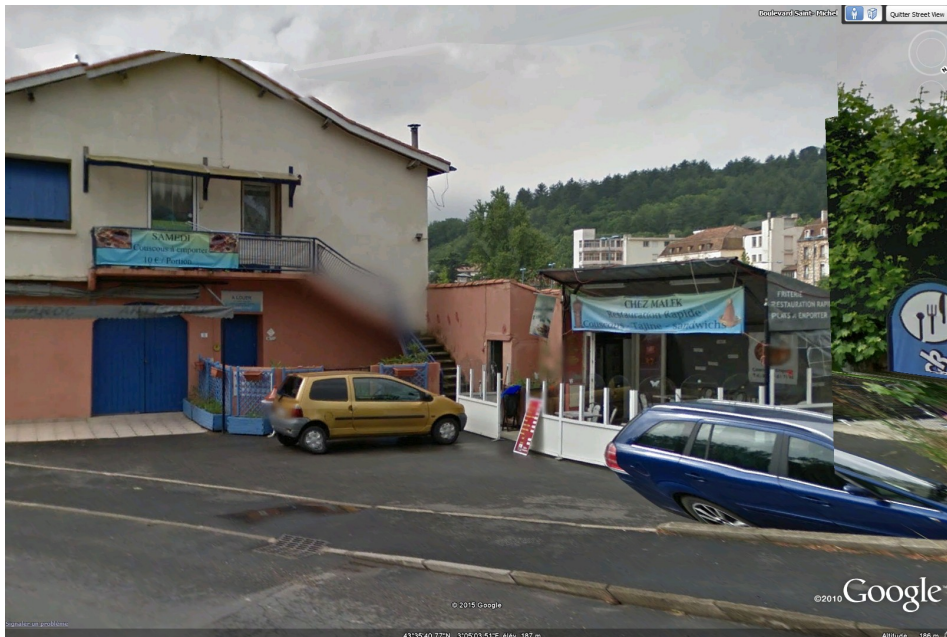
*Illustration 21: Snack (vu depuis le Boulevard Sain Michel)*

Les Illustration 21 et Illustration 22 montrent les conséquences de la crue de septembre 2014. Le bâtiment annexe et la terrasse du restaurant ont été emportés.

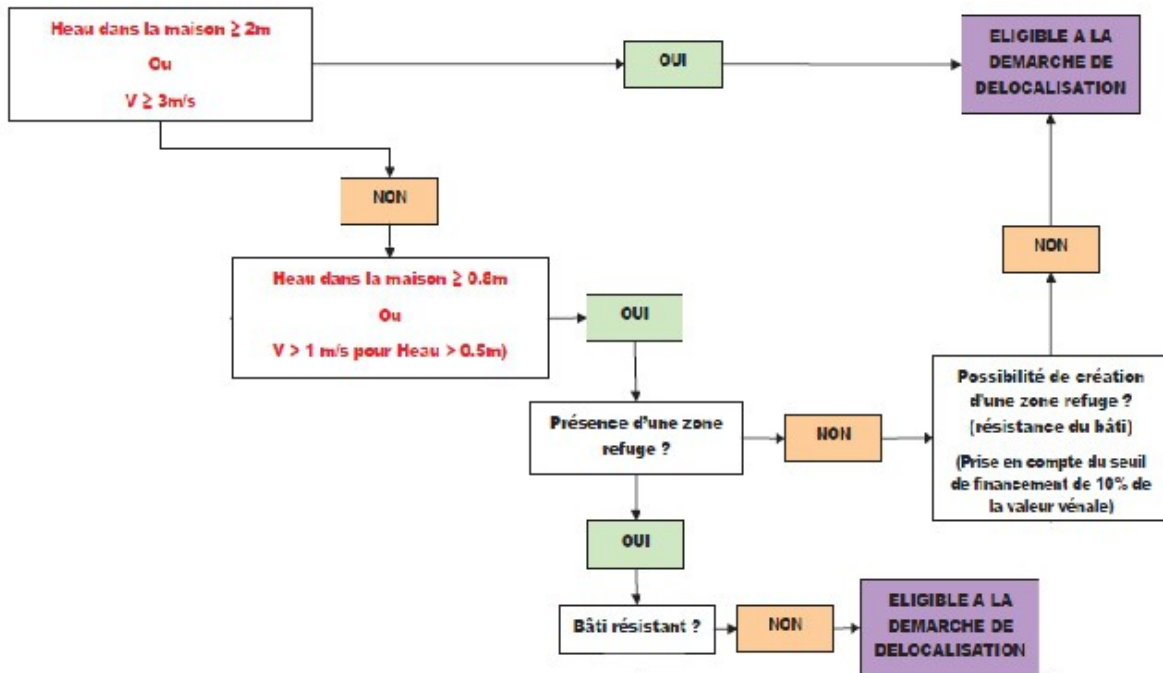
Illustration 23: Extrait d'un logigramme utilisé sur les cadreaux de Nîmes (30) pour la crue d'octobre 1988

La DDTM 34, la DDTM 30 et la DREAL LR ont proposé d'utiliser un logigramme d'analyse de l'exposition au danger des personnes habitants les biens expertisés du même type que celui utilisé sur les cadreaux de Nîmes (30) pour la crue d'octobre 1988, présenté ci-dessous :

Dans le cadre des expertises des biens exposées à Lamalou-les-Bains, ce logigramme sera utilisé dans les conditions suivantes :

1. la montée rapide de l'eau : celle-ci est liée à petite taille des bassins versants et au fait que ceux-ci génèrent des crues rapides ;
2. la hauteur d'eau maximale et les vitesses d'écoulement : en plus du risque couru à l'intérieur, les personnes peuvent être tentées par la fuite et courir un risque dans les environs immédiats du bâtiment ;
