Retour d'EXpérience des intempéries sur les départements de l'Hérault et du Gard de septembre à décembre 2014

Rapport d'expertise sur la commune de Bélarga

Mai 2015

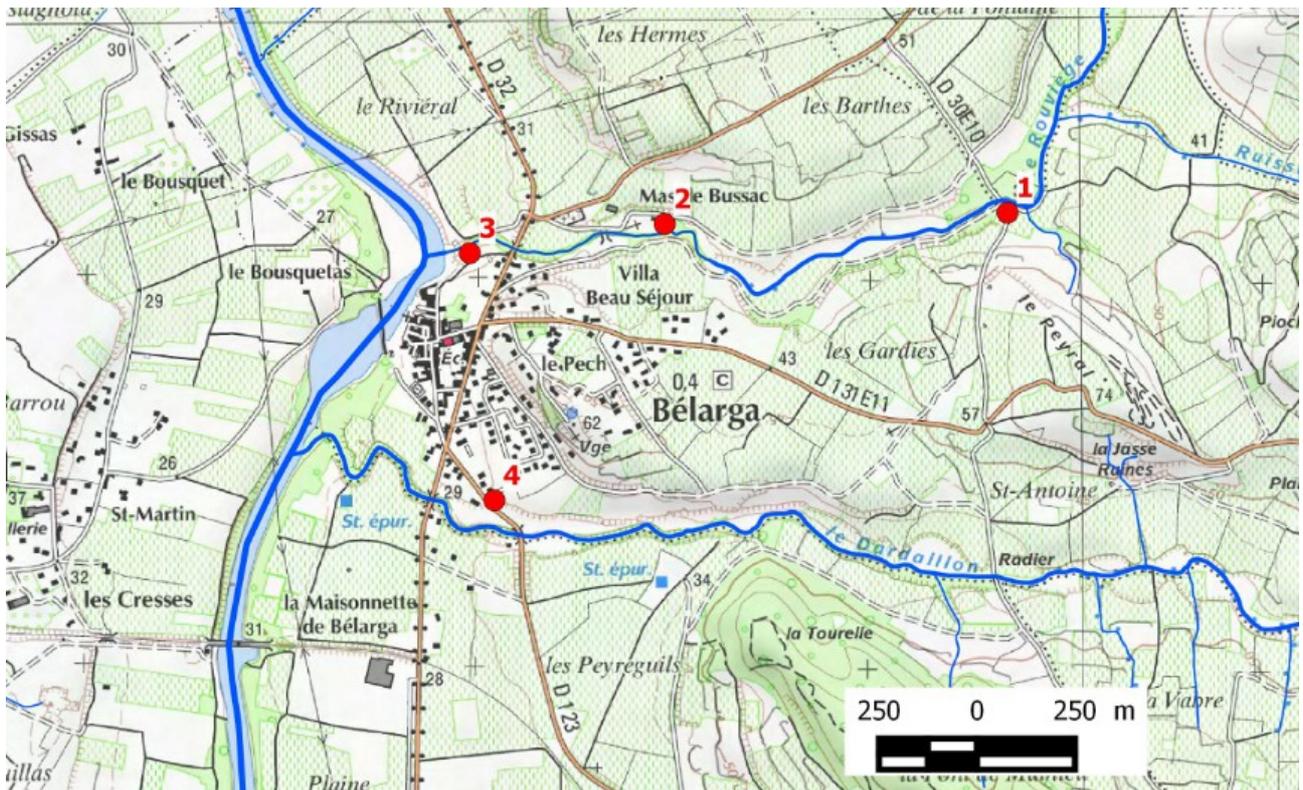
Illustration 2 : Sites visités le 11 décembre 2014 (Source : auteurs)

1. Maison au lieu-dit Les Gardies inondée les 17 et 29 septembre 2014, et qui fait l'objet d'une demande d'acquisition de biens exposés dans le cadre du FPRNM,
2. Maison de monsieur le maire de Bélarga (Mas de Bussac) inondée le 29 septembre, et dont le terrain a également subi des dommages le 17 septembre,
3. Aval du Rouviège à proximité de la confluence avec l'Hérault, où les berges ont été fortement érodées par les deux crues successives,
4. Terrain en rive droite du Dardaillon (affluent en rive gauche de l'Hérault situé au sud du Rouviège), sur lequel se trouvait un mobile-home qui a été emporté lors de la crue du 29 septembre.

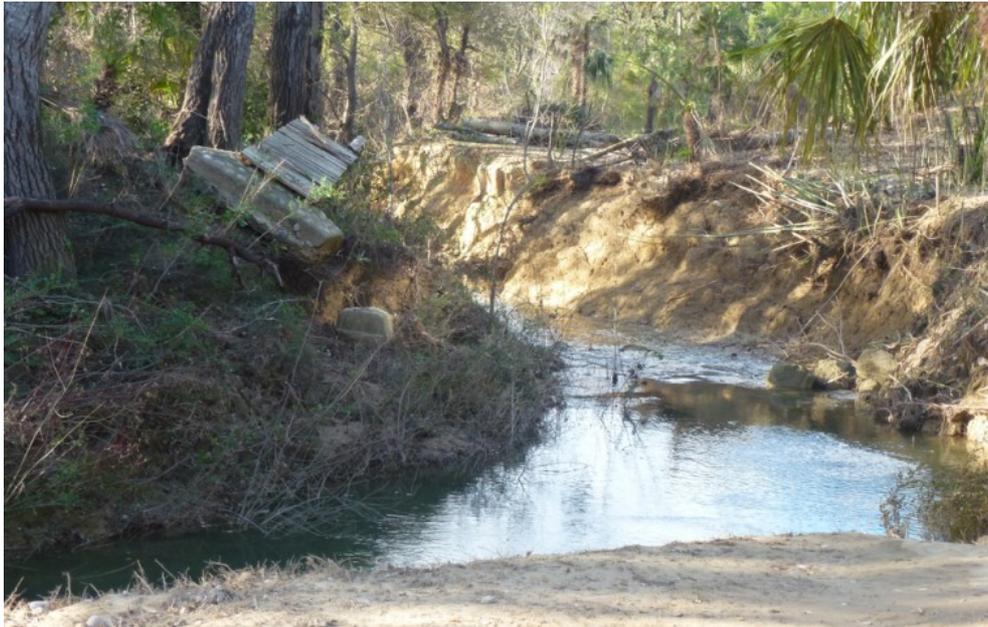
*Illustration 3 : Érosion des berges du Rouviège au niveau du Mas de Bussac
(Source : auteurs)*

La crue du 17 septembre a inondé le jardin, érodé les berges sur plusieurs mètres et emporté la ripisylve. En modifiant la morphologie du cours d'eau, elle a probablement contribué à aggraver les conséquences de la crue du 29 septembre qui s'est propagée dans un lit mineur élargi et beaucoup plus lisse, avec des vitesses d'écoulement plus élevé et un laminage limité.

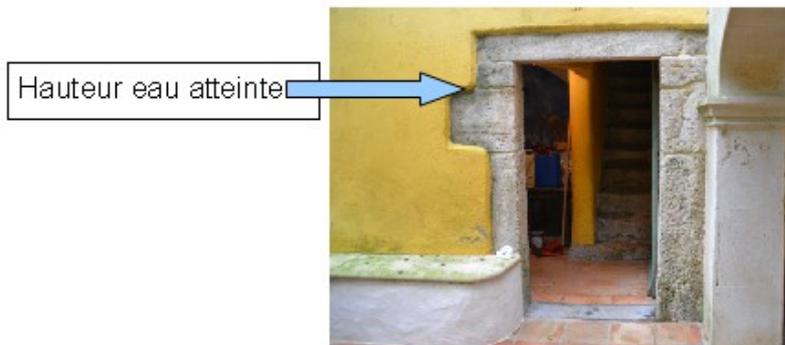
- en hauteur d'eau : la maison a été inondée (pour la première fois depuis 1911 d'après monsieur le maire), et les portes du rez de chaussée détruites.

Une PHE de 1m65 par rapport au seuil a été relevée au niveau de la porte de la cave.

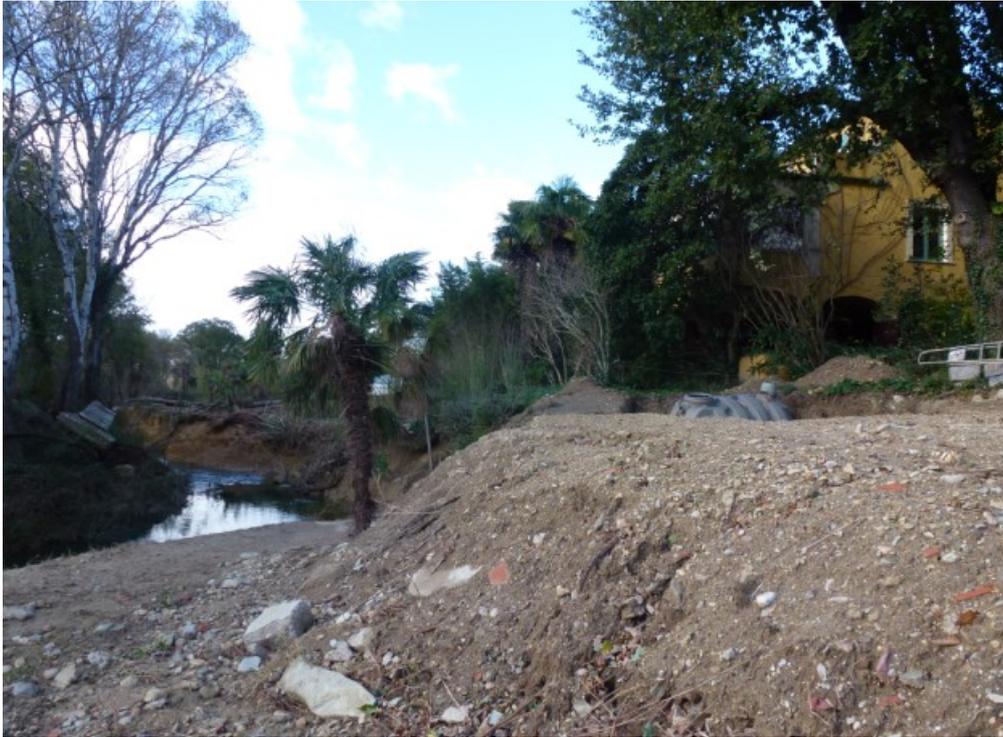
Illustration 4 : Vue de la maison depuis le Rouvière (Source : auteurs)

La maison ne fait pas l'objet d'une demande d'acquisition de biens exposés dans le cadre du FPRNM. Cependant, compte tenu de la forte érosion des berges devant la maison, et de la réduction de la distance entre la maison et le cours d'eau suite aux crues, **la question de la reconstitution de la berge avec protection se pose.**

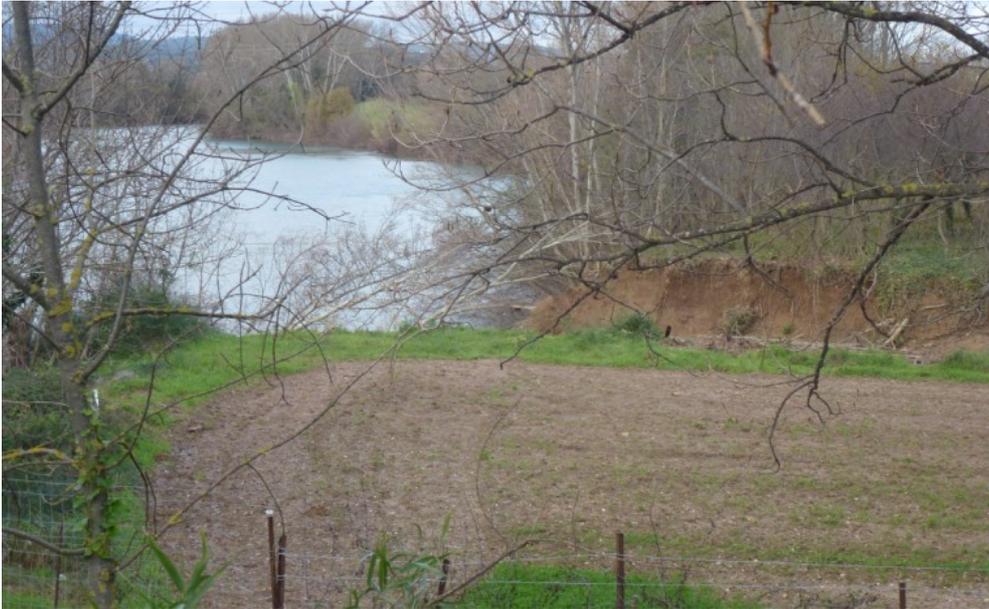
*Illustration 5 : Confluence Rouviège / Hérault - érosion des berges du Rouviège
Photo prise depuis les habitations (Source : auteurs)*

La visite de ce site nous a permis de constater le caractère morphogène des deux crues. Entre le pont de la RD32 et la confluence avec l'Hérault, le lit du Rouvière s'est creusé de plusieurs mètres, et élargi de plusieurs mètres également. La crue a provoqué la destruction de terrains situés en contrebas d'un lotissement (situé hors zone inondable). La question de la sécurisation du site se pose désormais.

Nota : Le BRGM a réalisé pour la DDTM 34 un premier diagnostic des mouvements de terrain suite aux fortes pluies du 29 septembre 2014 dans la moyenne vallée de l'Hérault [3]. Trois sites ont été expertisés à Bélarga, dont la confluence Hérault/Rouviège. Le BRGM recommande de se rapprocher du syndicat de bassin (SMBFH) pour établir la définition des travaux éventuellement nécessaires pour assurer la protection des habitations situées en zone non-inondable. Ces travaux seront à définir en fonction d'une étude hydraulique pour évaluer le risque de divagation de l'Hérault au niveau de l'embouchure du Rouviège qui présente désormais un aspect de delta.

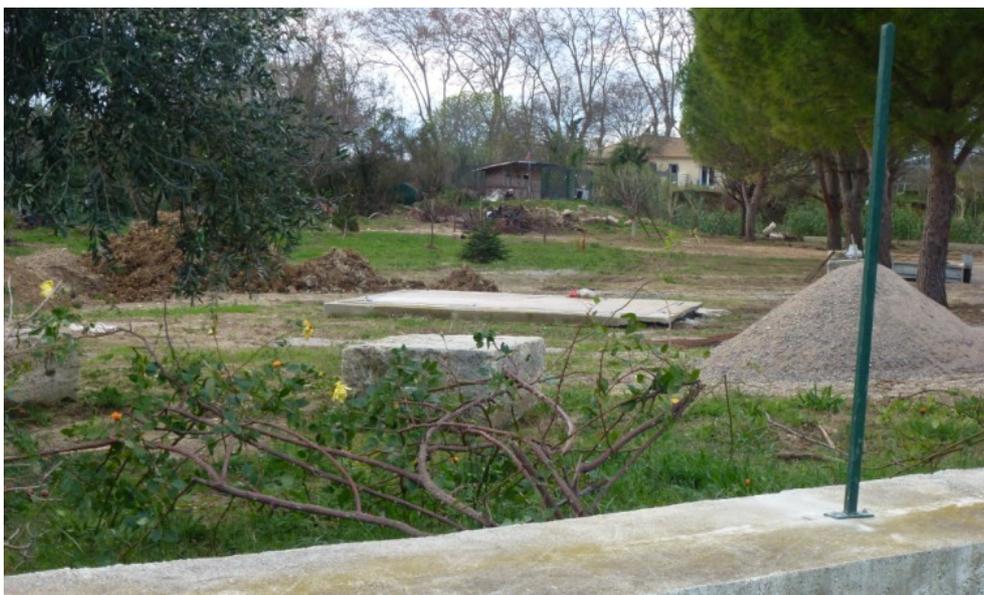
A l'instar du Rouviège, le Dardaillon a connu une crue exceptionnelle le 29 septembre. Sur le terrain visité se trouvait un mobile-home qui a été emporté par la crue. L'illustration montre la dalle en ciment sur laquelle était posé le mobile-home. Le Dardaillon se trouve à gauche de la photo (pas visible sur l'image).

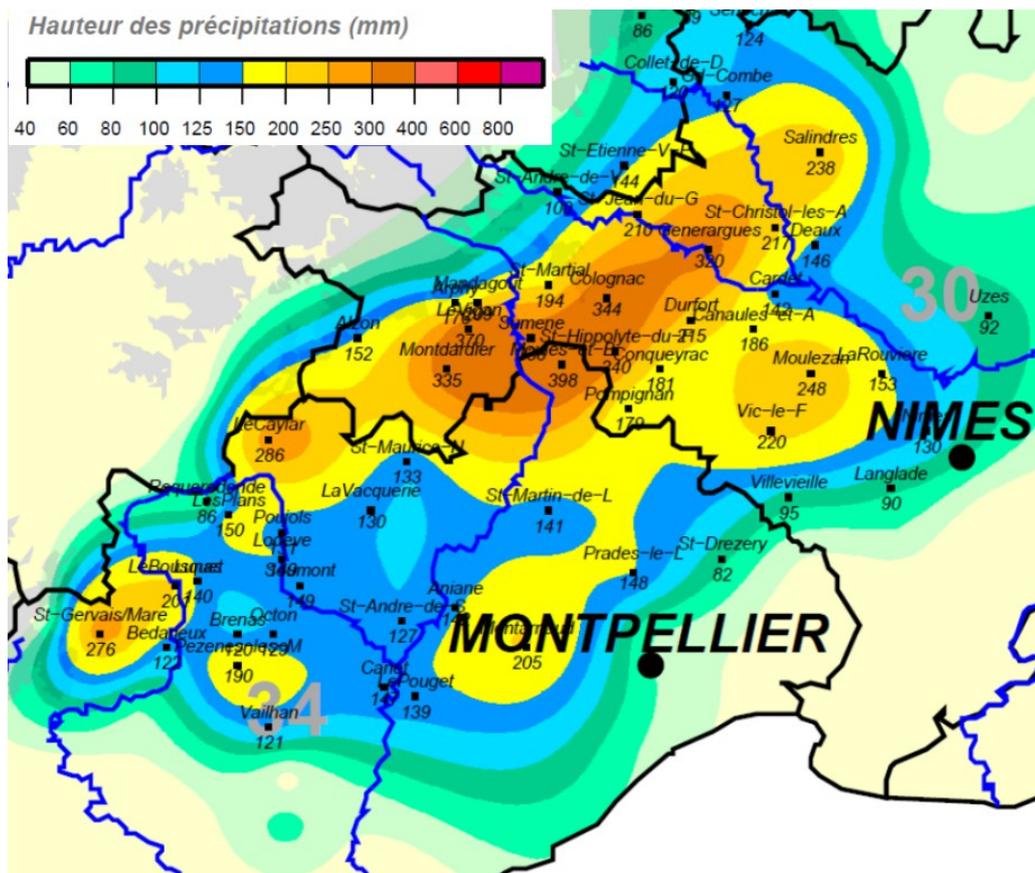
Illustration 8 : Cumul de précipitations du 17 septembre à 6h UTC au 18 septembre à 6h UTC (Source : Météo France)

Le 17, journée la plus arrosée, les quantités observées sont très remarquables sur le Gard et l'Hérault (cf illustration 8 ci-après). Elles atteignent localement près de 400 mm avec de très fortes intensités, 398 mm à Moules-et-Baucels (34), 344 mm à Cognac (30), 340 mm à St Hippolyte-du-Gard (30), 338 mm à Sumènes (30).

La moyenne vallée de l'Hérault a été particulièrement touchée le 17 au matin par des orages intenses avec des cumuls supérieurs à 100 mm [5], notamment **139mm au Pouget sur le bassin du Rouvière**.

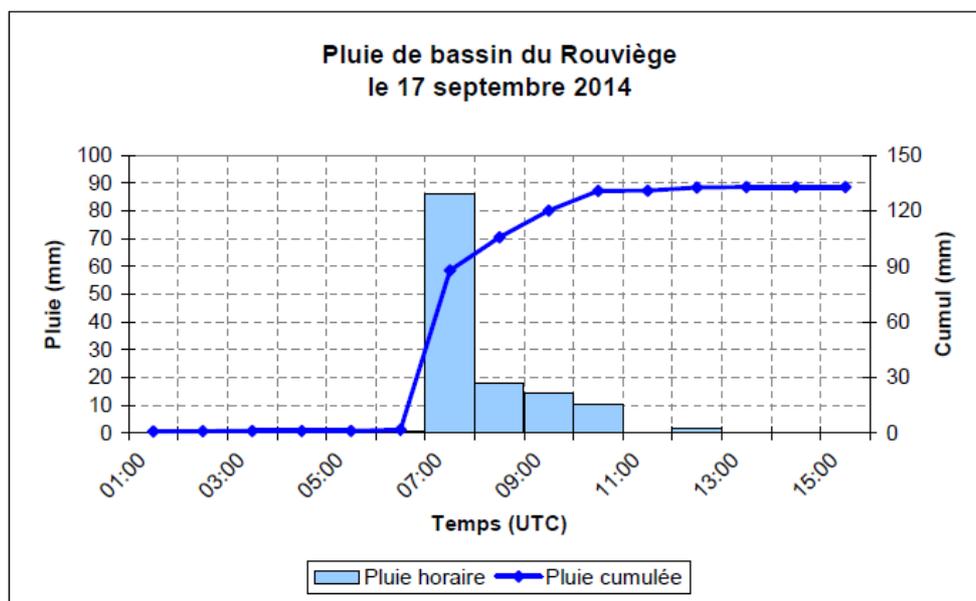
Illustration 9 : Pluie de bassin du Rouvière le 17 septembre 2014

L'illustration 9 représente la pluie moyenne sur le bassin du Rouvière le 17 septembre 2014 de 2h à 17h UTC, calculée à partir de la lame d'eau radar horaire Météo France Antilope temps-réel. Les données ont été récupérées via l'outil LAMEDO du SCHAPI².

La pluie significative s'étale sur 4 heures, avec un pic d'intensité important de **86mm/h** entre 7h et 8h UTC (soit 9h à 10h heure légale). Sur le temps de concentration (4h environ), le cumul de pluie est de **129mm**.

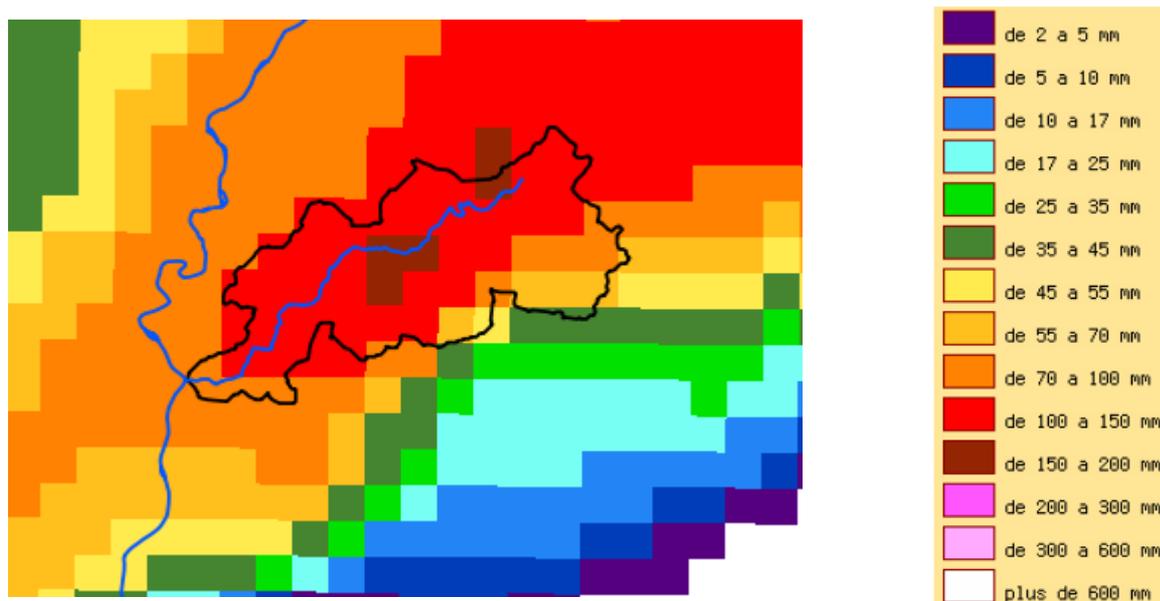
Illustration 10: Visualisation de la lame d'eau Antilope sur 3h (de 7h à 10h UTC) le 17 septembre (Source : auteurs)

L'illustration 10 représente le cumul 3h sur le bassin du Rouviège (de 7h à 10h UTC).

On observe de nombreux pixels compris entre 100 et 150mm. Localement on note des valeurs supérieures à 150mm, ce qui est considérable, dépassant largement une période de retour centennale (les valeurs centennales des cumuls 3h données par les pluies SHYREG sont, au même endroit, comprises entre 110 et 113mm).

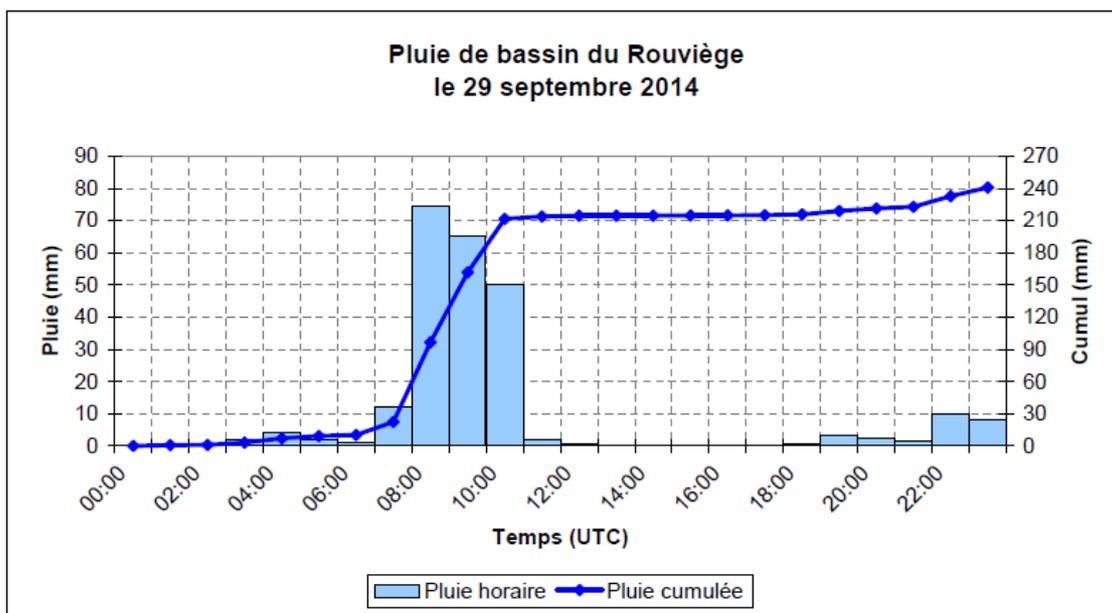
Illustration 13 : Pluie de bassin du Rouviège le 29 septembre 2014 (Source : auteur)

L'illustration 13 représente la pluie moyenne sur le bassin du Rouvière le 29 septembre 2014 de 1h à 17h UTC, calculée à partir de la lame d'eau radar horaire Météo France Antilope temps-réel.

En utilisant la même méthode que pour l'évènement du 17 septembre, on peut comparer la pluie de bassin Antilope et la pluie de bassin calculée à partir de SYREG-pluie (tableau 2).

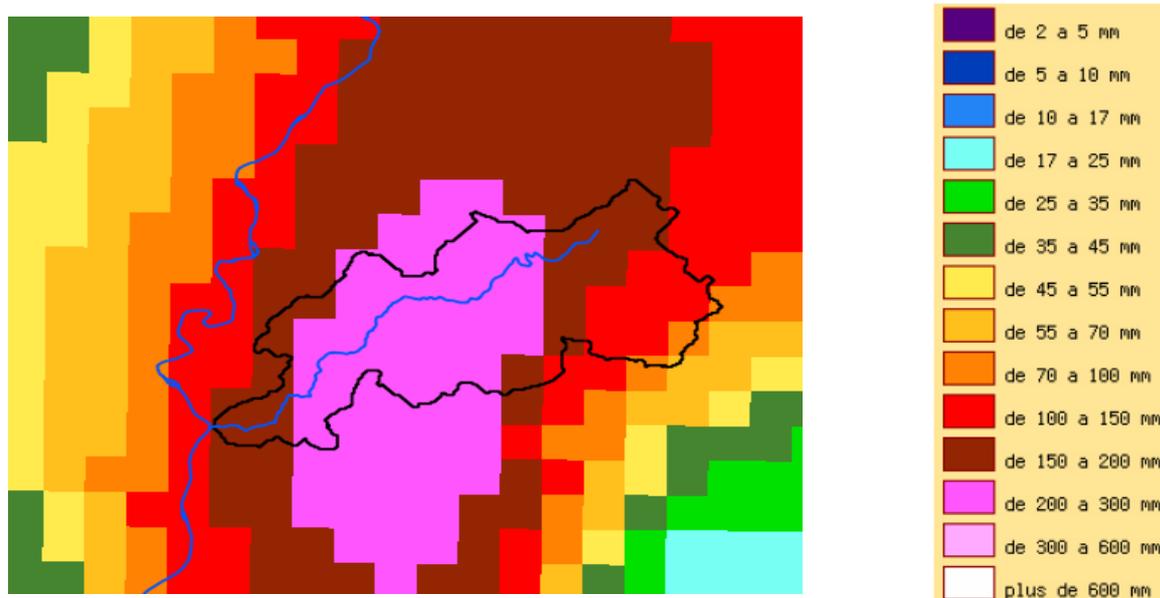
Illustration 14: Visualisation de la lame d'eau Antilope sur 3h (de 8h à 11h UTC) le 29 septembre 2014 (Source : auteur)

L'illustration 14 représente le cumul 3h sur le bassin du Rouviège (de 8h à 11h UTC).

Sur le bassin du Rouvière, quasiment tous les pixels sont supérieurs à 100mm. On observe de nombreux pixels supérieurs à 300mm, soit localement plus de deux fois la pluie centennale (à cet endroit la pluie SHYREG est comprise entre 110 et 117mm).

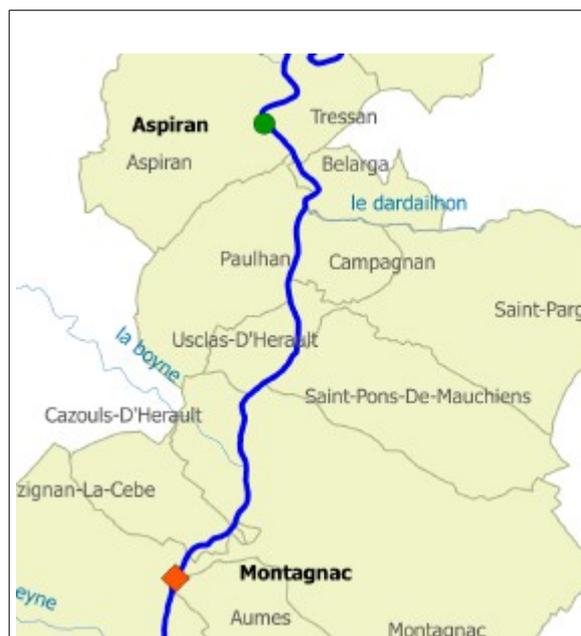
Illustration 15: Extrait du RIC [8] du SPCMO

L'Hérault à Bélarga fait partie du tronçon « Hérault aval » surveillé par le Service de Prévision des Crues Méditerranée Ouest (SPCMO). La station hydrométrique la plus proche de Bélarga est la station d'Aspiran. Il s'agit d'une station d'observation uniquement.

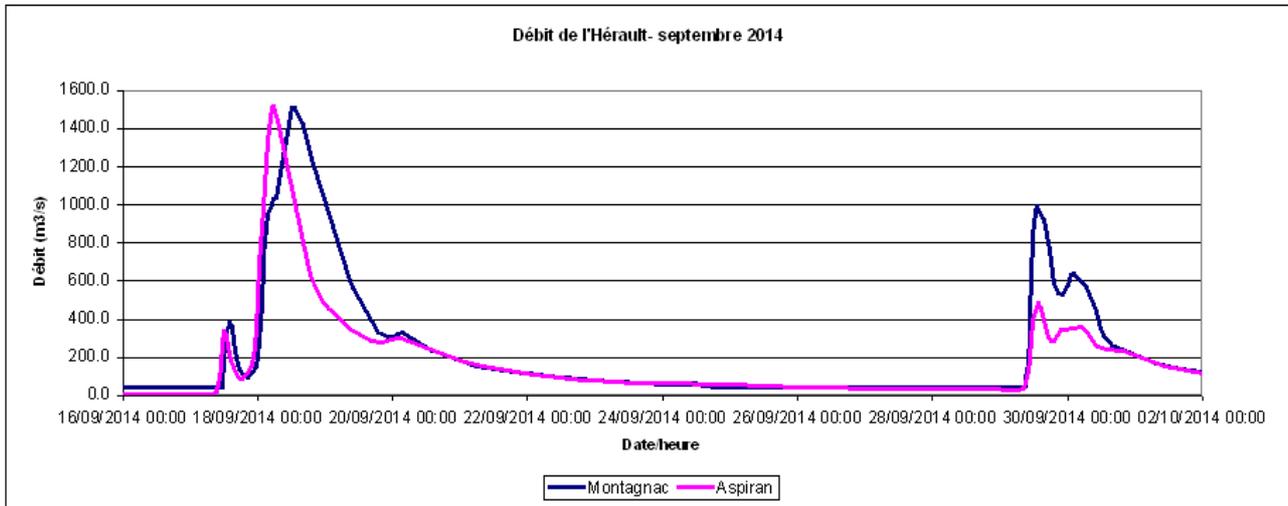
Illustration 16: Hydrogrammes de l'Hérault aux stations d'Aspiran et Montagnac du 16/09/14 au 02/10/14

- une crue du 17 au 20 septembre, avec un pic de crue le 18 septembre de 1520m³/s à Aspiran (soit un débit de pointe de période de retour 20 ans environ),
- une crue moins importante du 29 au 30 septembre, avec un pic de crue le 29 septembre de 489m³/s à Aspiran (soit un débit de pointe de période de retour inférieur à 2 ans), et 993m³/s à Montagnac (pas de statistiques disponibles dans la Banque Hydro à Montagnac).

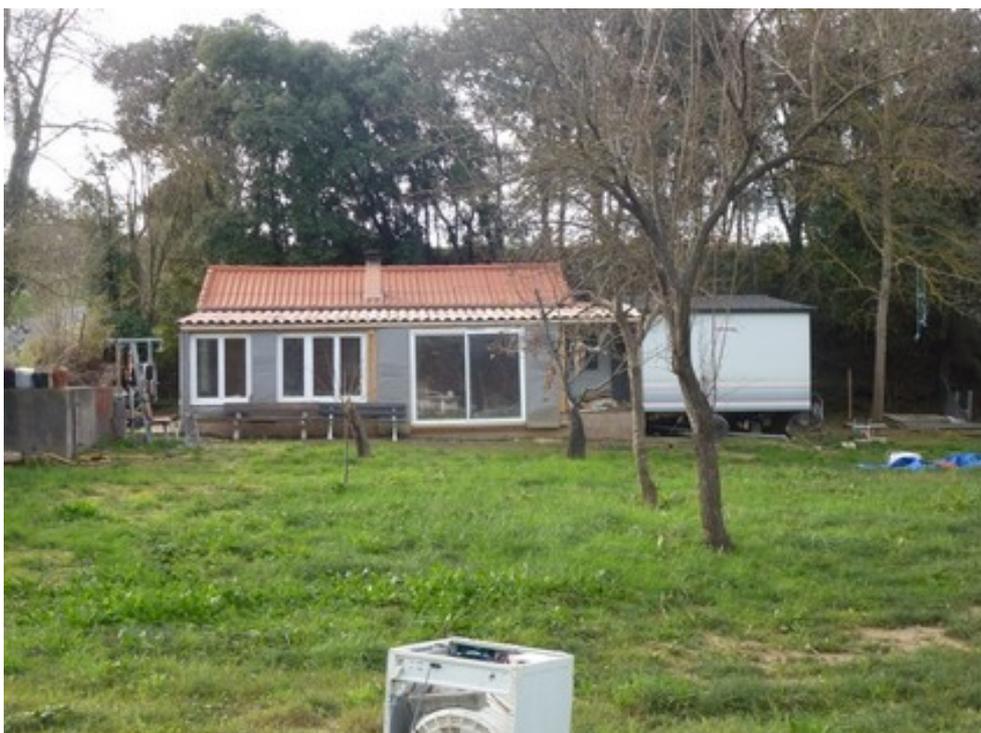
Illustration 22: Maison expertisée vue de face (Source : auteurs)

La maison, cadastrée section AE Parcelle 96, se trouve au lieu-dit Les Gardies.

La maison a été inondée le 17 septembre et le 29 septembre. Il s'agit d'une habitation isolée, située en lit majeur du Rouviège. Elle est proche de la haie qui borde le fond du terrain, et de la RD30 qui franchit le Rouviège par un gué. Au départ résidence d'été, elle a déjà subi une inondation il y a 30 ou 40 ans. Le bâtiment principal, auquel est accolé un mobile-home, est réhaussé de quelques centimètres par rapport au terrain naturel.

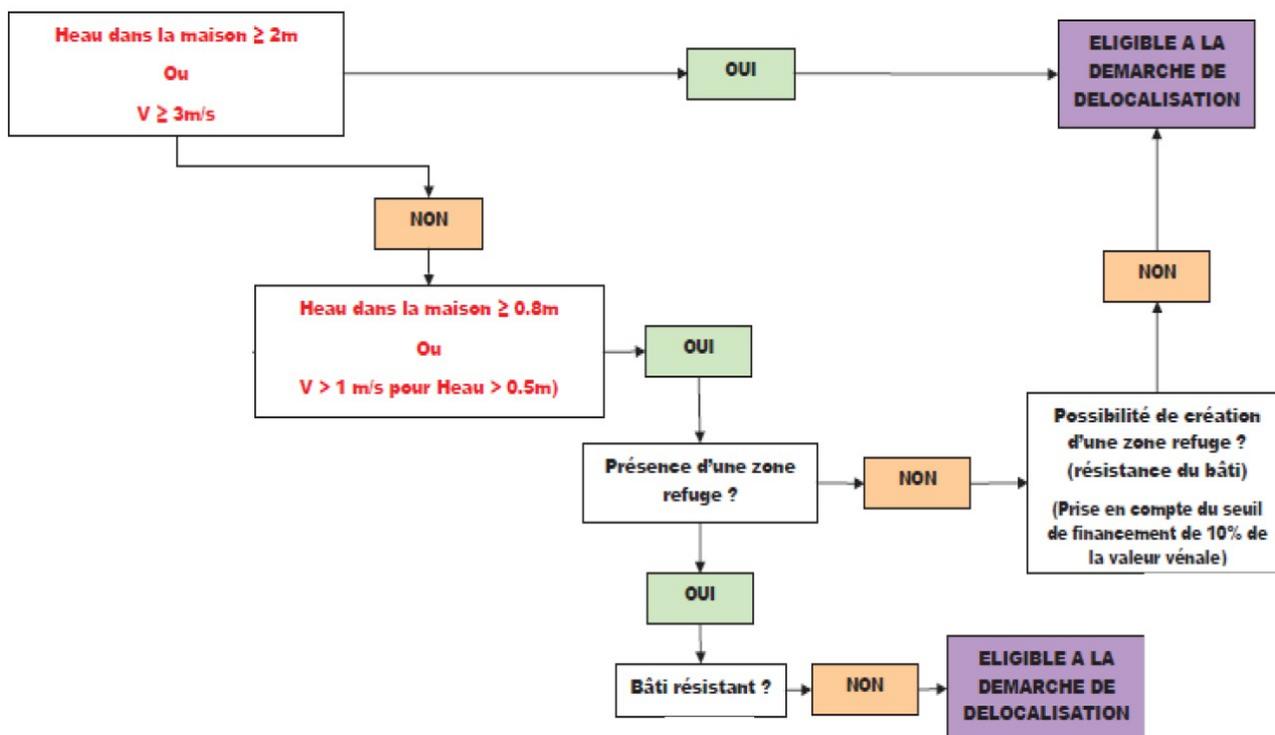
Illustration 24: Extrait d'un logigramme utilisé sur les caderaux de Nîmes (30) pour la crue d'octobre 1988
(Source : [12])

La DDTM 34, la DDTM 30 et la DREAL LR ont proposé d'utiliser un logigramme d'analyse de l'exposition au danger des personnes habitant les biens expertisés du même type que celui utilisé sur les cadereaux de Nîmes (30) pour la crue d'octobre 1988, présenté ci-dessous :

Dans le cadre des expertises du bien expertisé à Bélarga, ce logigramme sera utilisé dans les conditions suivantes :

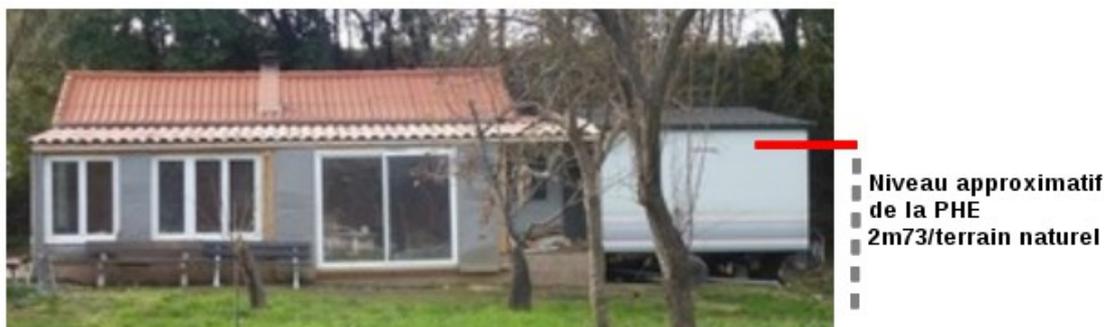
Illustration 25: Hauteur d'eau à l'extérieur de la maison le 29 septembre 2014

- **La hauteur d'eau à l'intérieur du bien expertisé (Heau)** : Elle est estimée à partir de la PHE relevée à l'extérieur de la maison par le SMBFH suite à l'évènement du 29 septembre 2014 et des photos prises à l'intérieur du bâtiment lors de la visite de terrain du 11 décembre 2014.

Les illustrations 25 et 26 nous permettent d'estimer une hauteur d'eau à l'intérieur du bâtiment le 29 septembre 2014 supérieure ou égale à 2m.

Ces informations ont été corroborées par les événements de septembre 2014 (hauteur d'eau de 2m73 à l'extérieur de l'habitation le 29 septembre).

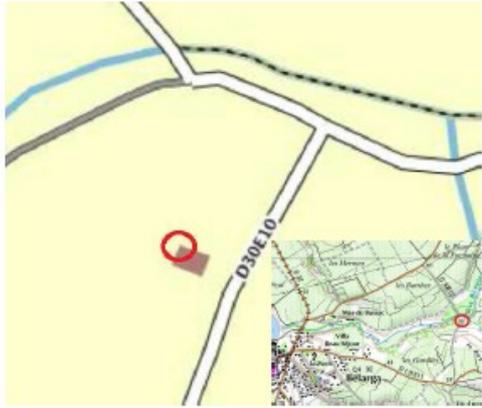
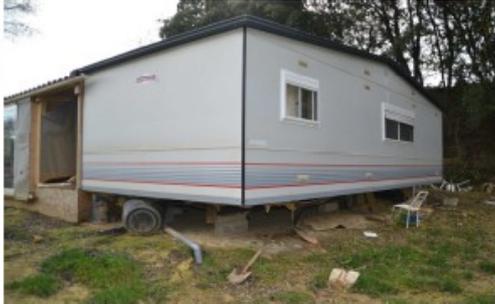
9.1 Fiche PHE sur le bien expertisé

HERAULT		Fiche PHE		BELARGA		
CODIFICATION		Site n° :	4	Photos site n° :		
Date de dernière mise à jour :		20/11/2014	Auteur :	DDTM 34		
SOURCE DU REPERAGE		x	Campagne Terrain	<input type="checkbox"/>	Document/étude	
Source :						
Service/Organisme :						
LOCALISATION DU SITE		Hérault				
Commune :		BELARGA				
Adresse :						
Cours d'eau :		RUISSEAU LE ROUVIEGE				
Rive :		Gauche				
Bras :						
Description/Commentaire :						
Mas Pardal sur D30E10						
Coordonnées Géographiques (Lambert 93)	X(m) ou longitude	Y(m) ou latitude				
	740 750.869	6 273 059.94				
IDENTIFICATION DE LA MARQUE						
Type de Phénomène :	Débordement de cours d'eau					
Nature	du support :	de la marque :				
	Terrain naturel					
État des repères :	Mauvais	Pérennité : Limitée				
Description/Commentaire :						
Terrain naturel à l'angle du chalet

ALTIMETRIE ET NIVELLEMENT DES EVENEMENTS IDENTIFIES						
Référence Nivellement	Date de la crue	Z crue	Z référence	Méthode	Auteur	Observation/Commentaire

Terrain naturel	29/09/2014	33.5	30.77	GPS	SIRAGUSA
