Fiche n°34216-072

LAMALOU LES BAINS

Le Bitoulet

Débordement de cours d'eau

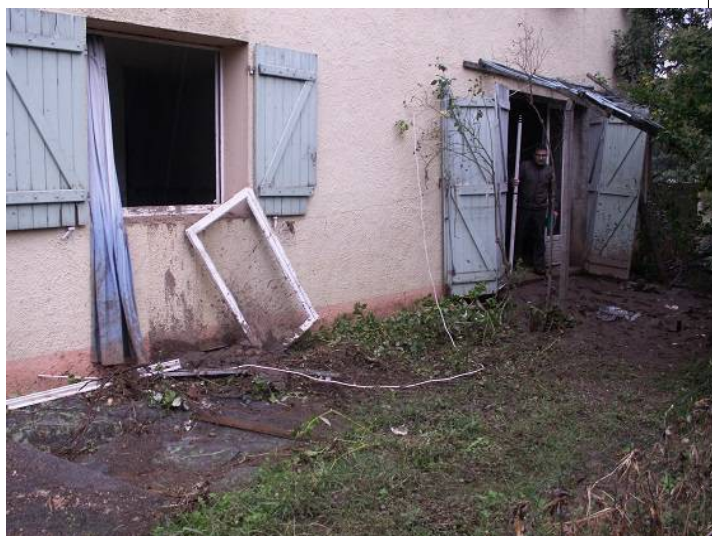
Laisse de crue sur façade principale

185,1

183,96

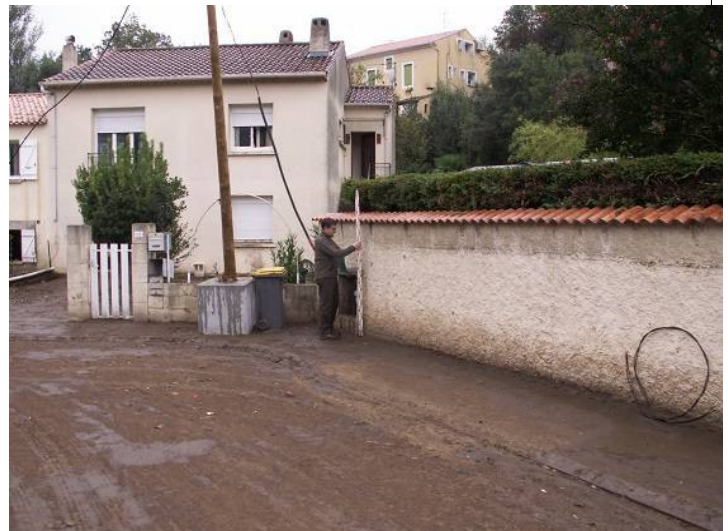
Débordement de cours d'eau

Description/Commentaire :Laisse de crue sur le mur de clôture, à la droite
du coffret électrique.

185,24

183,91
