CODIFICATION	Fiche n° 34312-039	
Date de dernière mise à jour :	25/03/2015	Auteur : GEOM7

LOCALISATION DU SITE	Hérault	
Commune :	La Tour-sur-Orb	
Adresse :	Le Château	
Cours d'eau :	L'Orb	
Rive :	Droite	
Bras :		
Description/Commentaire :

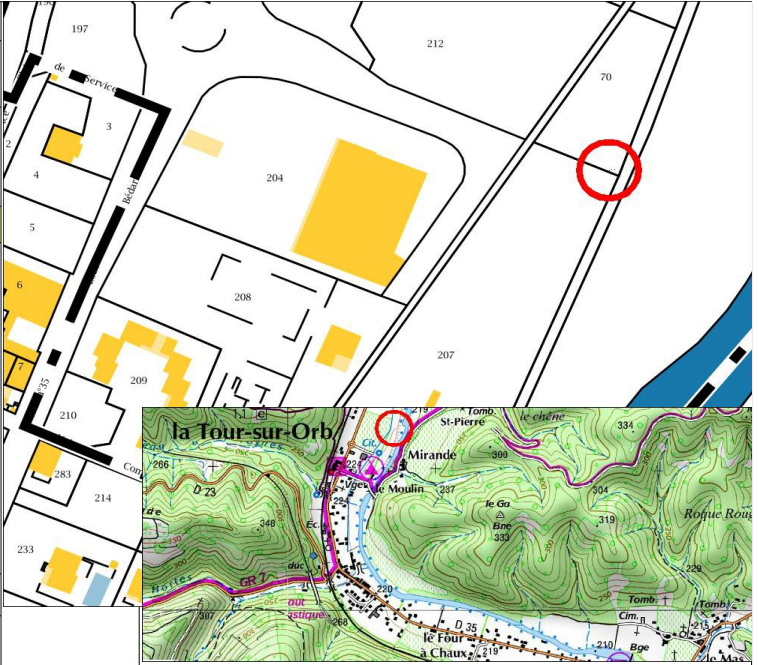
IDENTIFICATION DE LA MARQUE		
Type de Phénomène :	Débordement de cours d'eau	
Nature	du support :	de la marque :
	Bâche	-
État des repères :	Bon	Pérennité : Limitée
Description/Commentaire :		
0.76m /TN au niveau de l'angle du cabanon.

ALTIMETRIE ET NIVELLEMENT DES EVENEMENTS IDENTIFIÉS						
Référence Nivellement	Date de la crue	Z crue	Z référence	Méthode	Auteur	Observation/Commentaire
Terrain naturel	28/11/2014	219,067	218,307	Téria	GEOM7	Pris au niveau de l'angle du cabanon. La crue a laissé une trace nette.

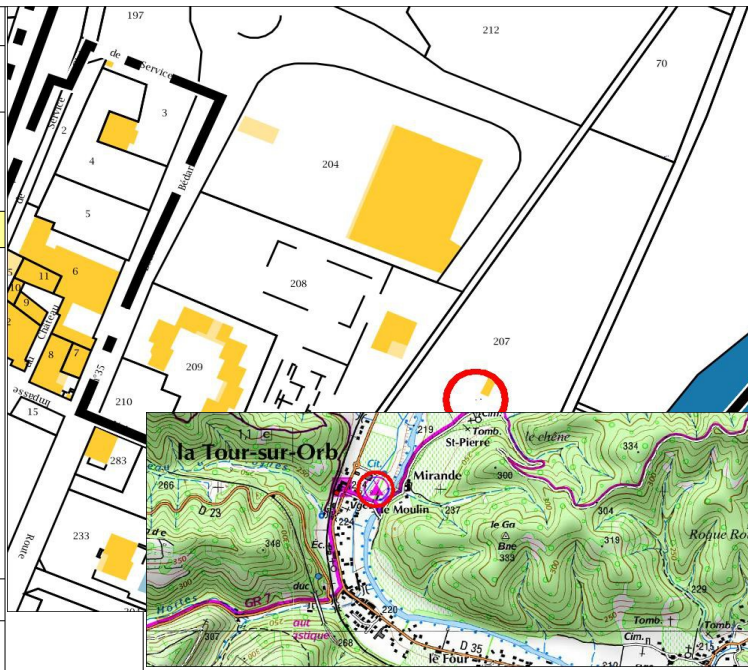
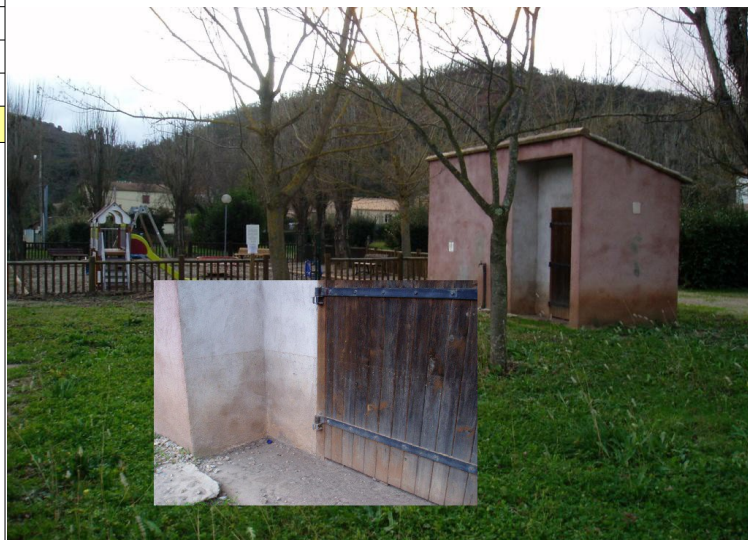
IDENTIFICATION DE LA MARQUE		
Type de Phénomène :	Débordement de cours d'eau	
Nature	du support : Crépis	de la marque : Marque Rouge
État des repères : Bon	Pérennité : Limitée	
Description/Commentaire :		
	0.60m /TN devant la porte.

ALTIMETRIE ET NIVELLEMENT DES EVENEMENTS IDENTIFIÉS						
Référence Nivellement	Date de la crue	Z crue	Z référence	Méthode	Auteur	Observation/Commentaire
Dalle béton	28/11/2014	220,577	219,977	Téria	GEOM7	Pris au niveau de la porte du bâtiment. La crue a laissé une trace nette.

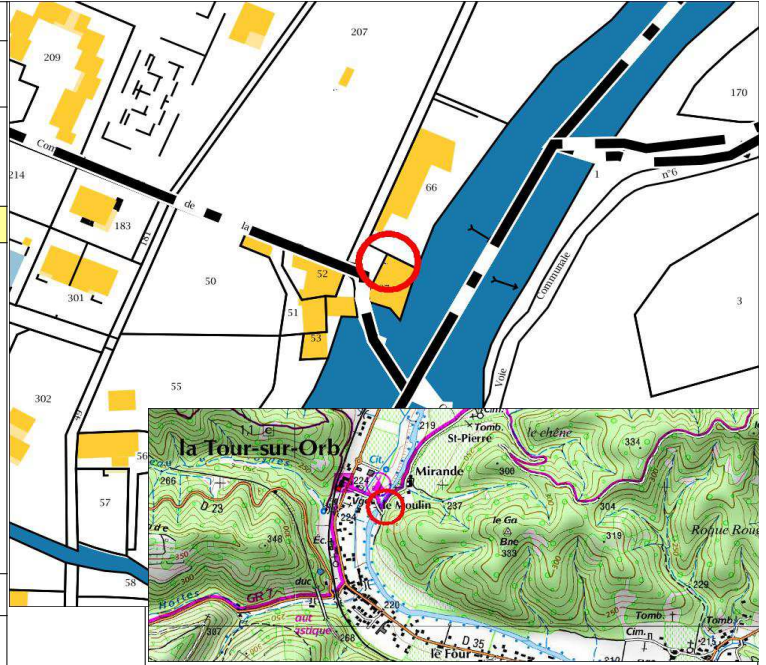
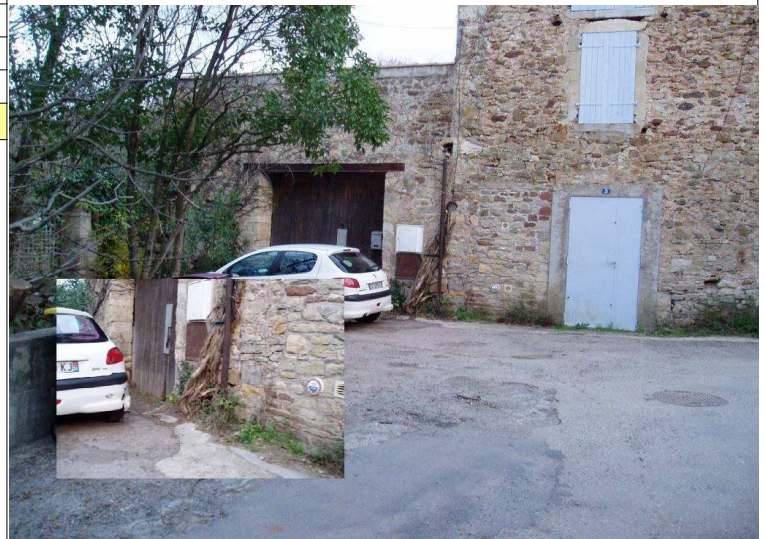
IDENTIFICATION DE LA MARQUE		
Type de Phénomène :	Débordement de cours d'eau	
Nature	du support :	de la marque :
	Bois	Laisse
État des repères :	Bon	Pérennité : Limitée
Description/Commentaire :		
Laisse au niveau bas du renfort métallique de la poignée du portail bois, à 42 cm de ce premier et à 51 cm du terrain naturel à cet endroit.

ALTIMETRIE ET NIVELLEMENT DES EVENEMENTS IDENTIFIÉS						
Référence Nivellement	Date de la crue	Z crue	Z référence	Méthode	Auteur	Observation/Commentaire
Terrain naturel au niveau du portail en bois	28/11/2014	220,612	220,102	Téria	GEOM7	Syndicat Mixte des Vallées de l'Orb et du Libron : Le report, in visu de la trace vers le repère de crue de 1926, montre que la crue de 2014 est restée à un trentaine de centimètre en dessous de celle de 1926.

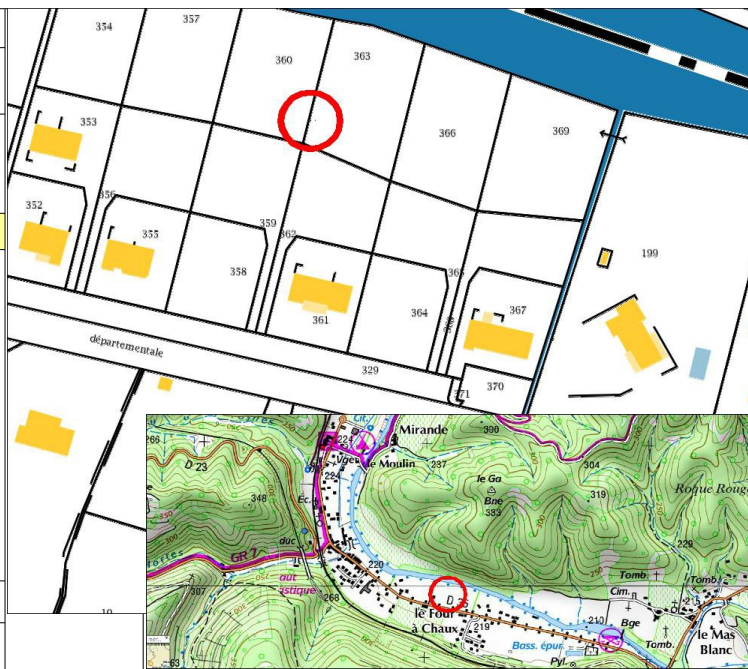
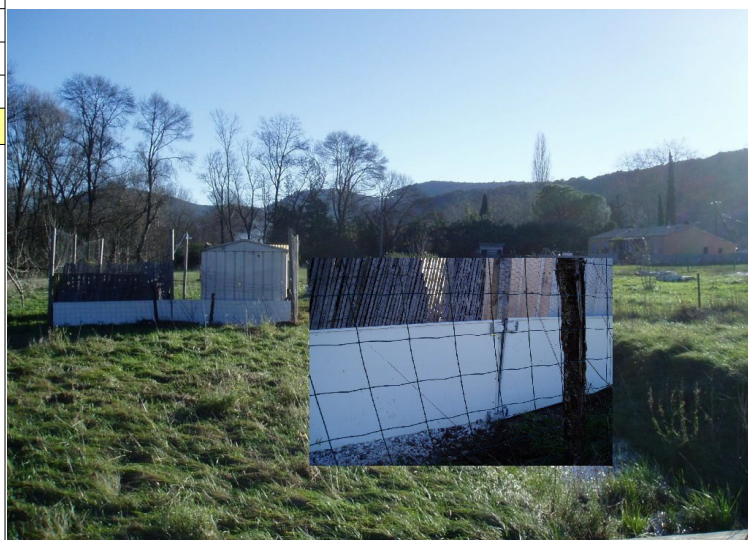
IDENTIFICATION DE LA MARQUE		
Type de Phénomène :	Débordement de cours d'eau	
Nature	du support :	de la marque :
	Bois	Laisse
État des repères :	Bon	Pérennité : Limitée
Description/Commentaire :		
Planche de clôture du poulailler

ALTIMETRIE ET NIVELLEMENT DES EVENEMENTS IDENTIFIÉS						
Référence Nivellement	Date de la crue	Z crue	Z référence	Méthode	Auteur	Observation/Commentaire
Terrain naturel	28/11/2014	216,695	216,325	Téria	GEOM7	La crue a laissée une trace nette à 0.37m du sol.

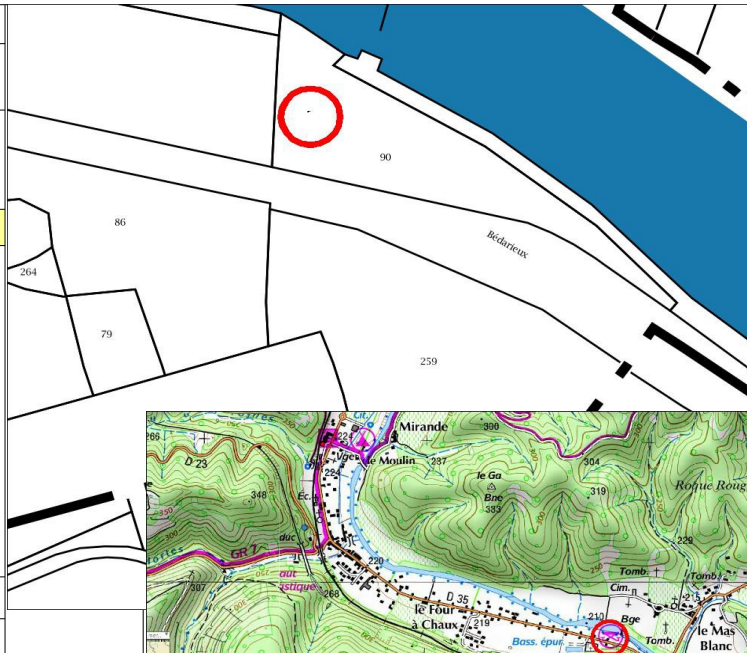
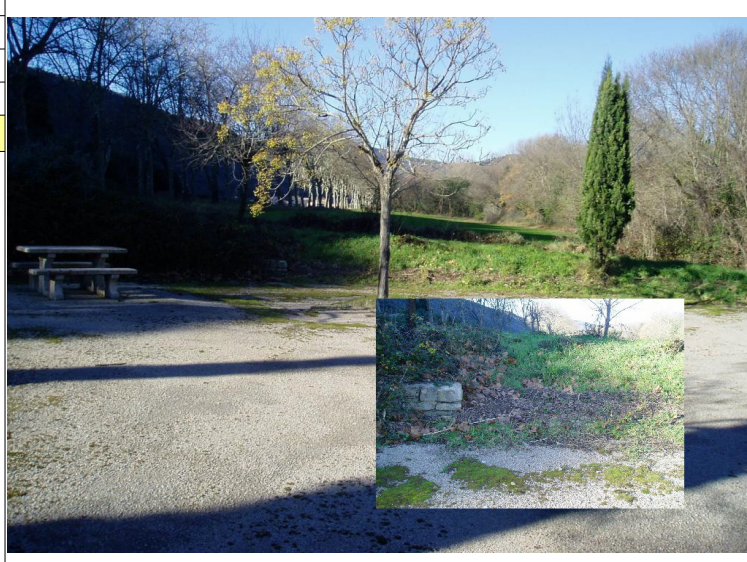
IDENTIFICATION DE LA MARQUE	Débordement de cours d'eau	
Type de Phénomène :	du support :	de la marque :
Nature	-	-
État des repères : Bon	Pérennité : Limitée	
Description/Commentaire :	Pris sur TN

ALTIMETRIE ET NIVELLEMENT DES EVENEMENTS IDENTIFIÉS						
Référence Nivellement	Date de la crue	Z crue	Z référence	Méthode	Auteur	Observation/Commentaire
Terrain naturel	28/11/2014	213,385	213,385	Téria	GEOM7	La crue a déposé une laisse nette sur le talus.
