# *Ilot Charles de Gaulle*

## *Castelnau le Lez (34)*

*Développement par acidification du forage  
de reconnaissance « Prado1 »*

*Rapport de fin de travaux*

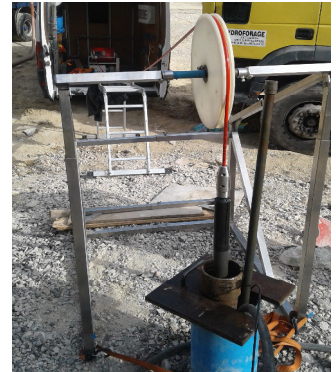
En cours d'inspection, plusieurs épaulements (réduisant le diamètre intérieur du forage) ont été observés sur les parois du forage notamment à 193,4 m, puis 221,5 m. Ces épaulements ayant empêché la descente correcte de la caméra, l'inspection vidéo a été réalisée en plusieurs étapes afin d'assurer la descente « en sécurité » du matériel en faisant passer cette caméra à l'intérieur du tubage et le packer à sa base.

Ainsi, plusieurs phases d'inspection successives ont été nécessaires afin d'arriver à investiguer la zone entre 250 et 265,5 m. Des injections d'eau claire ont été mises en œuvre (débits d'injection de l'ordre de 6 m<sup>3</sup>/h) afin de clarifier au maximum la colonne d'eau avant la descente de la caméra.

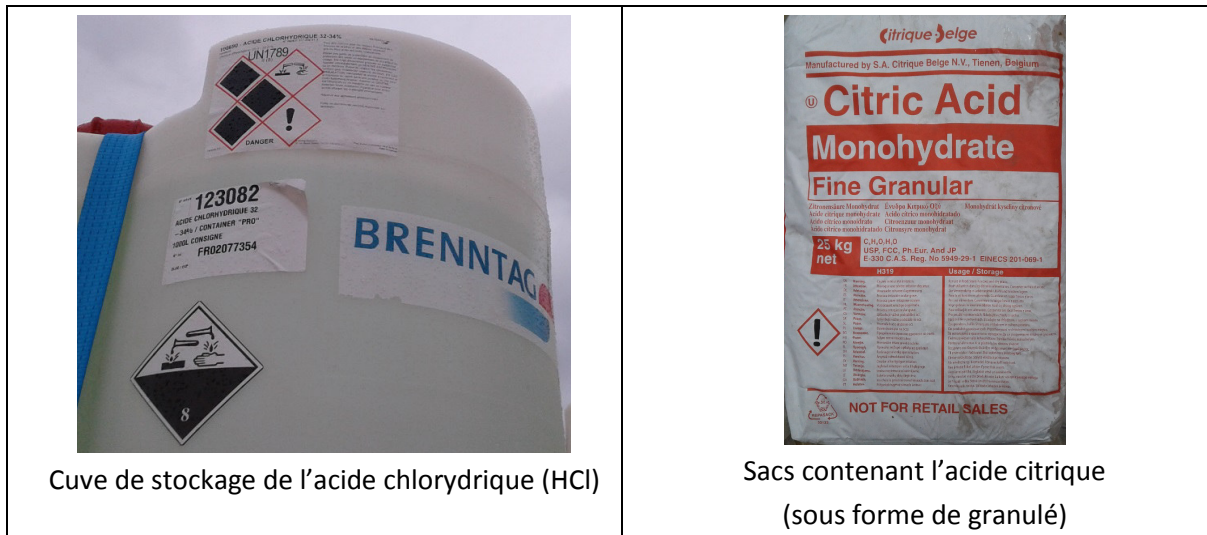
Figure 6 – Produits et conditionnement utilisés sur site

Les produits utilisés sont reportés sur les photographies ci-après :

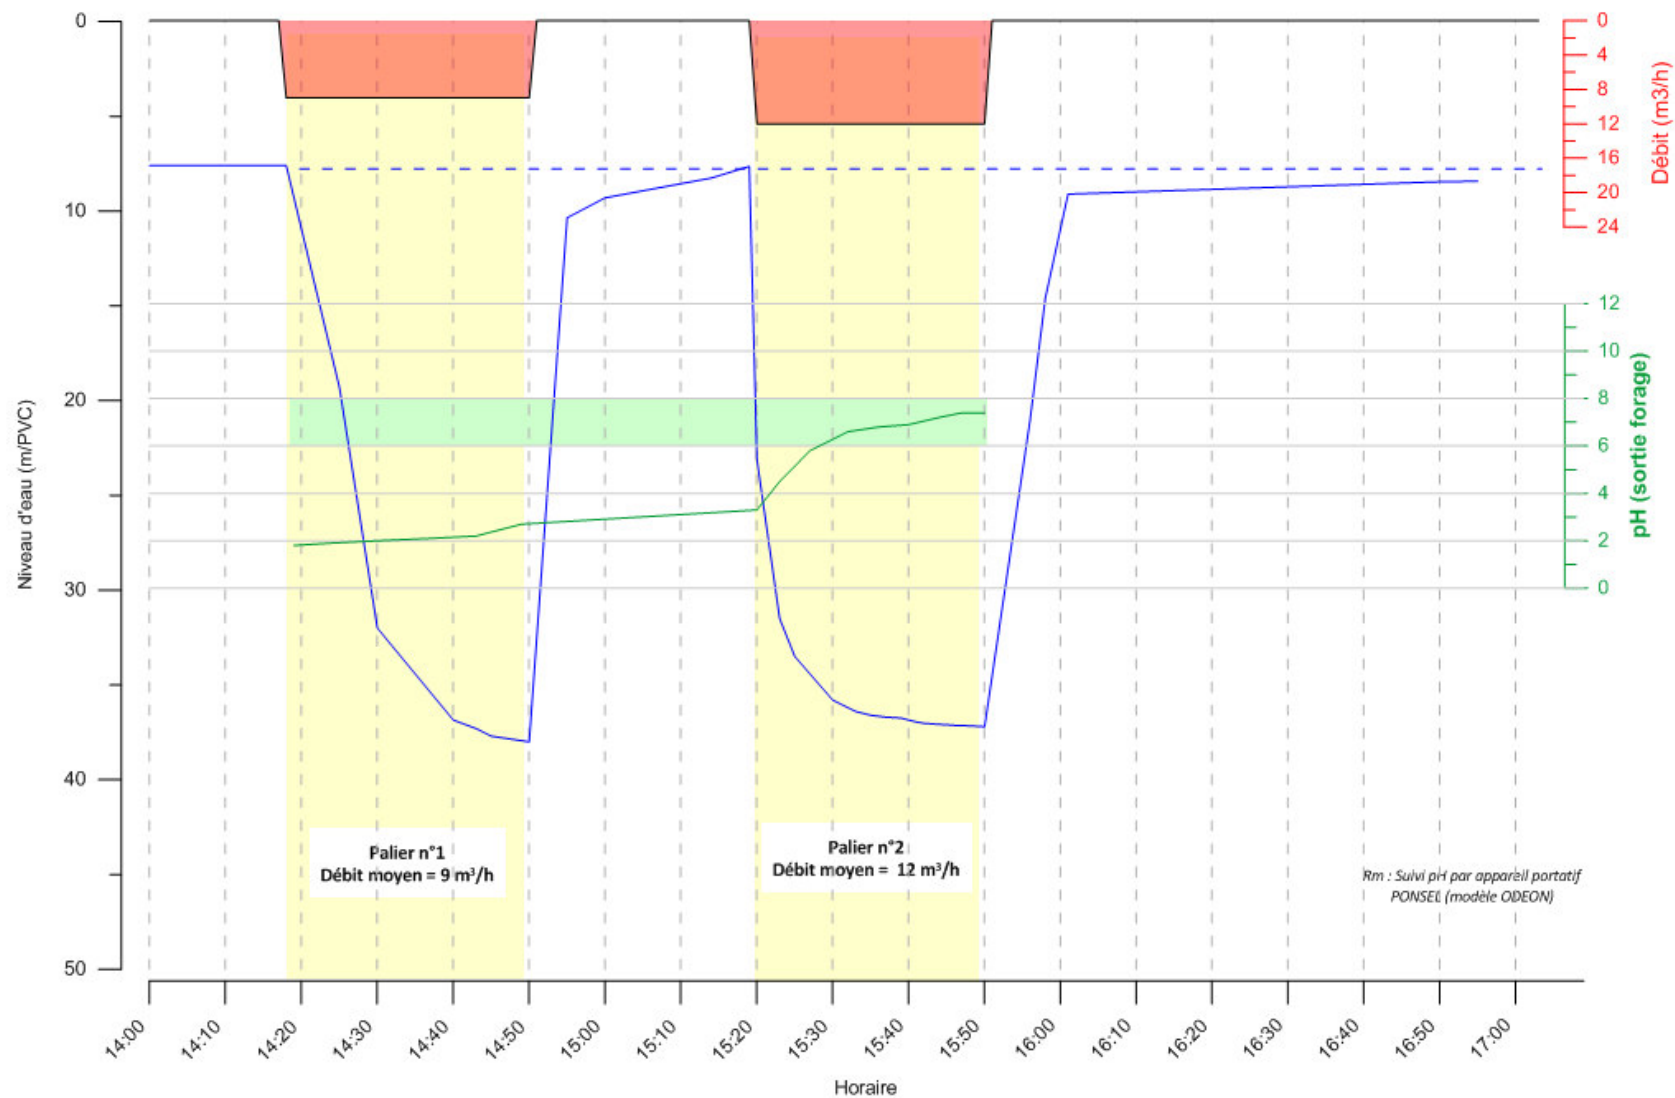
Figure 8 – Test de production n°1 (le 11/05/2017)

L'évolution du niveau d'eau, du débit et du Ph sont reportés sur la figure 8 ci-après :

- par rapport à la productivité connue à l'issue des pompages d'essai d'octobre 2016 (rabattement de l'ordre de 95 m après 44 heures de pompage à 20 m<sup>3</sup>/h), il apparaît qu'à l'issue de cette opération de développement, le forage indique un rabattement de l'ordre de 30 à 40 m pour un débit compris entre 15 et 20 m<sup>3</sup>/h. Il est à noter que les durées de pompages lors de ces essais sont courtes et que les rabattements associés ne sont pas toujours stabilisés ;

- aucune amélioration significative de productivité n'est observée à la suite des différentes passes d'injection (couples débits-rabattements sensiblement identiques) ;

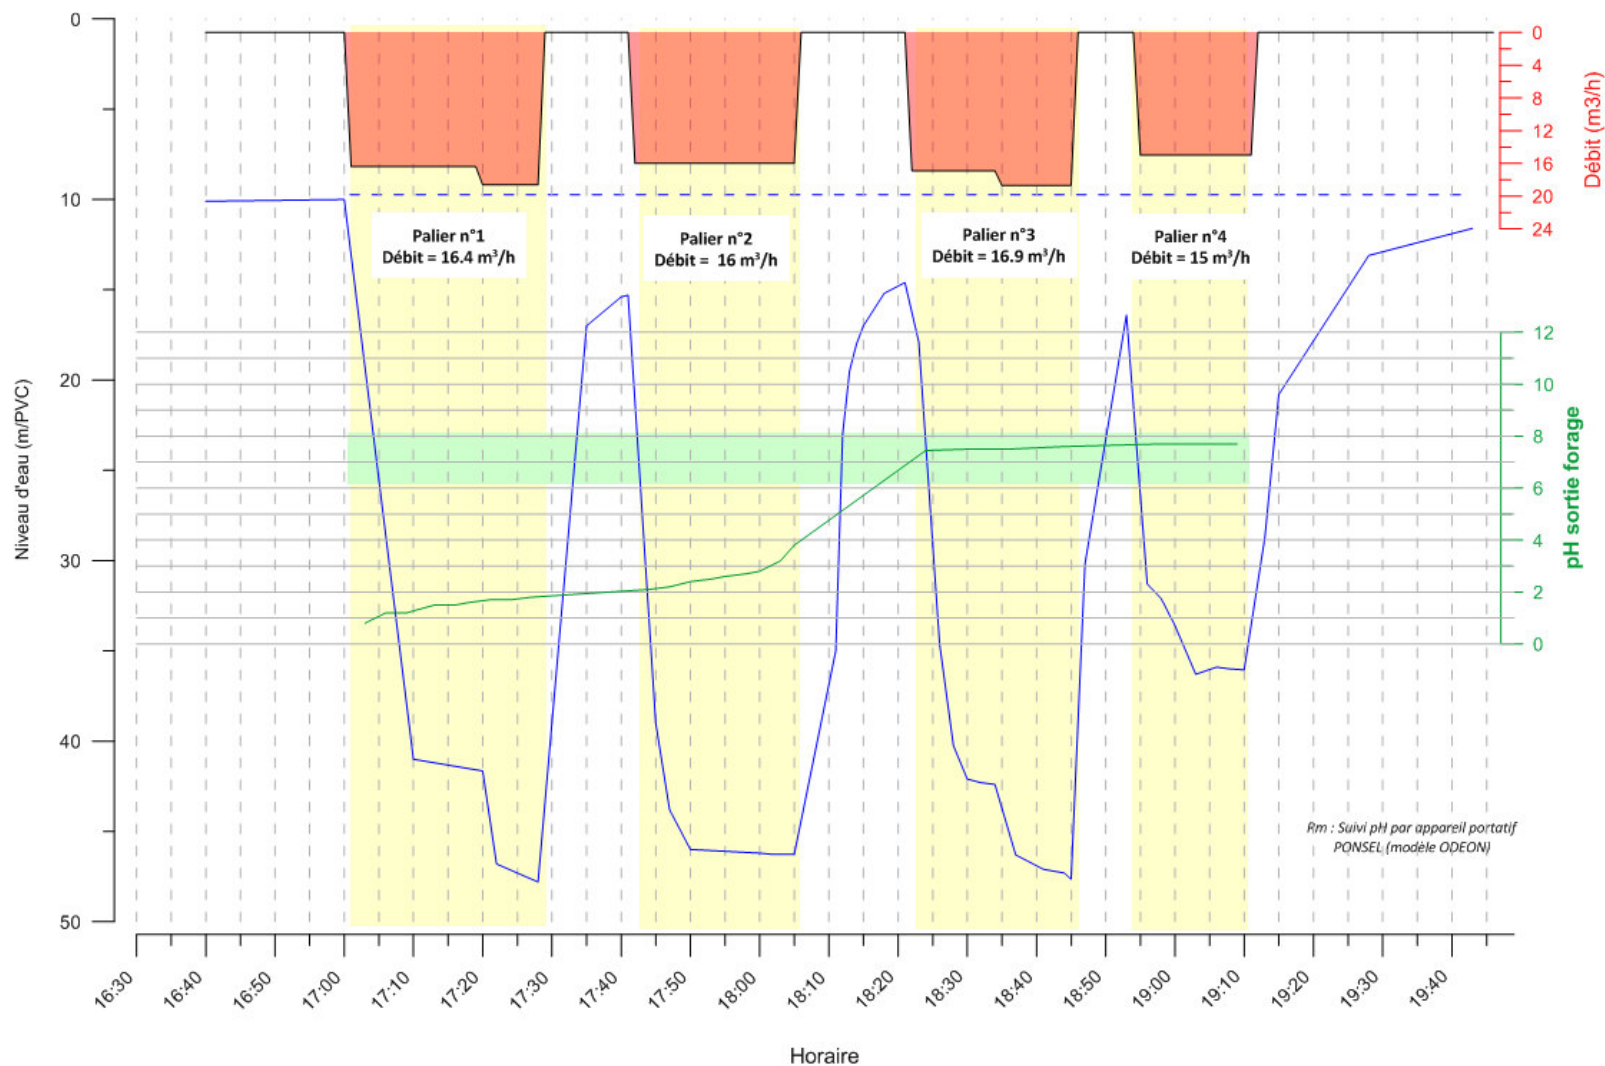
Figure 9 – Test de production n°2 (le 12/05/2017)

L'évolution du niveau d'eau, du débit et du Ph sont reportés sur la figure 2 ci-après :

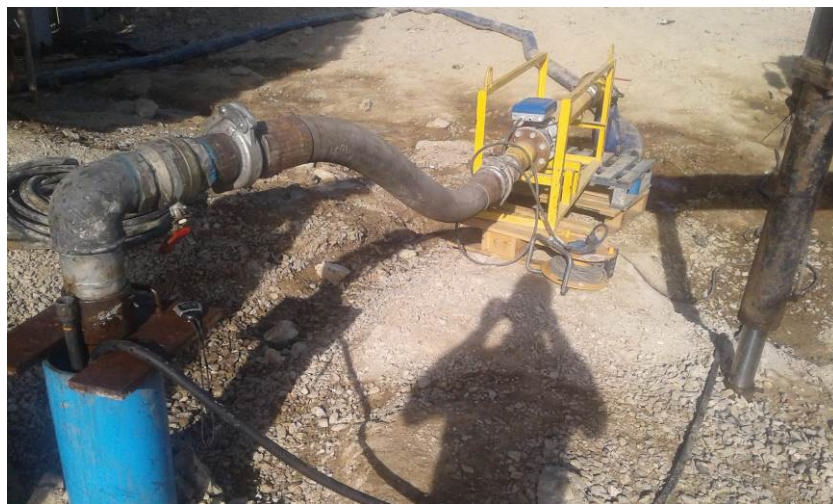
**Figure 12 - Dispositif de pompage**

- une pompe immergée placée à 120 mètres de profondeur fournissant un débit de 50 m<sup>3</sup>/h à 120 m de HMT,
- une canalisation d'exhaure souple diamètre 250 mm d'une longueur d'environ 30 mètres permettant de réaliser le rejet dans le regard pluvial en bordure de chaussée sur la rue du Prado,
- un capteur-enregistreur autonome permettant un suivi continu du niveau d'eau,
- une sonde piézométrique manuelle permettant un contrôle de niveau d'eau,
- un appareil multiparamètre portable permettant un suivi sur les paramètres température et conductivité électrique (à 25°C),
- un débitmètre électromagnétique et centrale d'acquisition permettant un suivi continu et enregistrement du débit de pompage.

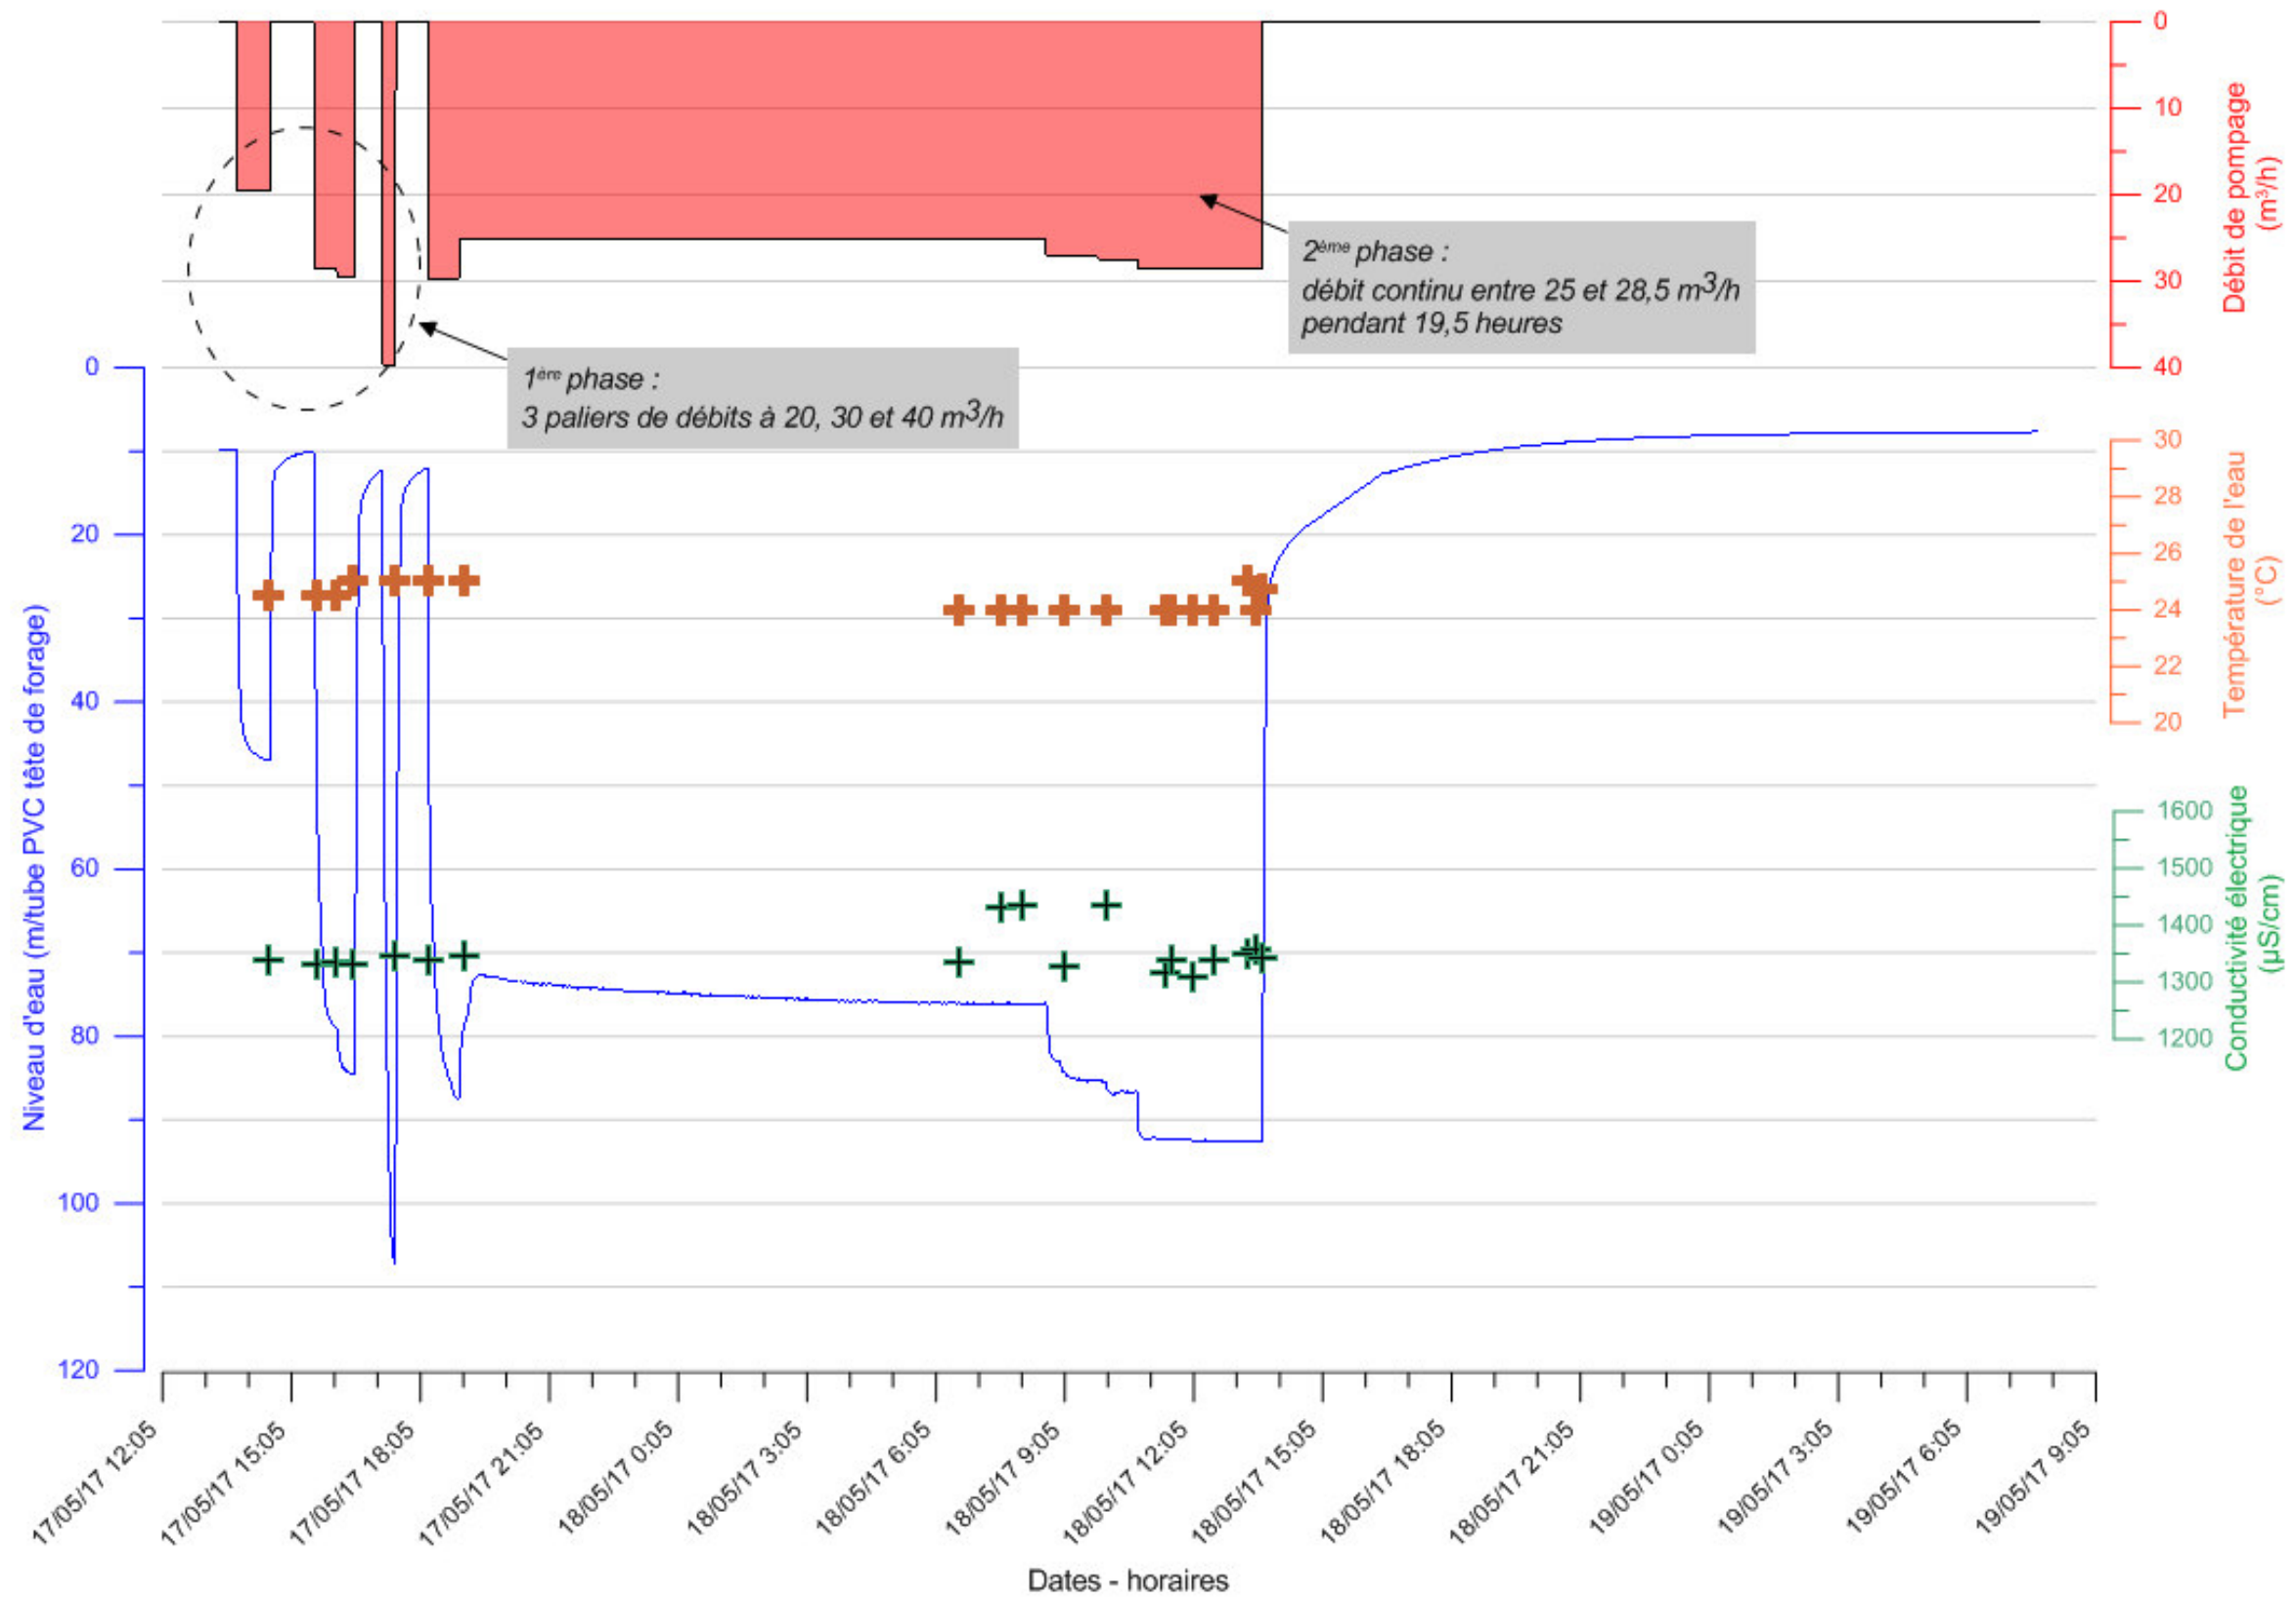
Figure 13 - Evolutions du niveau d'eau et du débit lors du pompage

L'évolution du débit de pompage, du niveau d'eau et des paramètres conductivité électrique et température sont reportés dans la figure suivante :

On peut retenir que les rabattements sont stabilisés aux débits testés entre 25,1 et 28,5 m<sup>3</sup>/h avec des rabattements compris entre 66,3 et 85,3 m. Le débit spécifique moyen est de 0,36 m<sup>3</sup>/h/m.

Tout au long du pompage, la température de l'eau est stable comprise entre 24 et 25°C. La conductivité électrique (à 25°C) de l'eau est globalement stable avec une valeur moyenne de 1340 µS/cm.

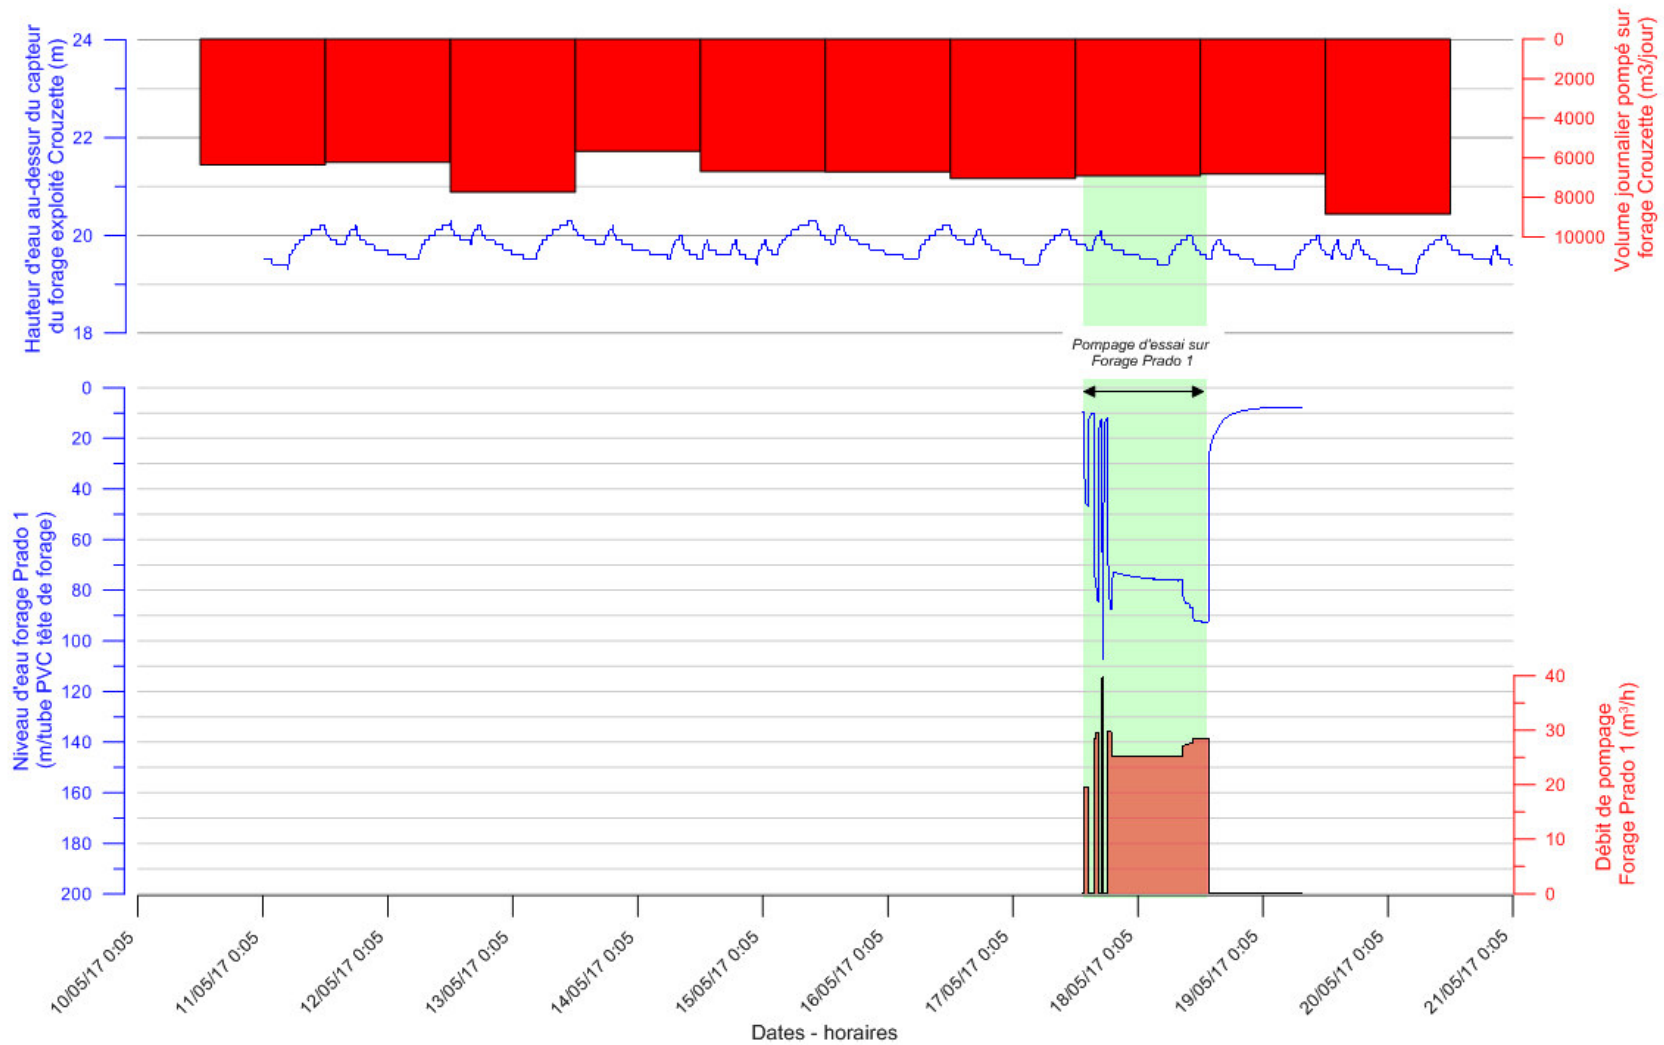
Figure 14 – Evolution du niveau d'eau observé sur le forage AEP Cruzette lors du pompage d'essai réalisé sur forage Prado 1

La figure ci-après reporte les résultats disponibles sur le forage d'exploitation (données VEOLIA). Les fluctuations de nappe sur les 3 mois antérieurs fournies par le CD34 ne sont pas présentées sur cette figure.

Il ressort de ces données, que le pompage sur le forage Prado 1 n'influence pas le forage « Crouzette ». Les variations de niveau d'eau observées sur cet ouvrage sont liées au pompage sur ce captage d'alimentation en eau potable du Syndicat Garrigue Campagne (pompage sur le forage « Crouzette »).

Lors de ces essais de pompage, les niveaux de l'eau des ouvrages situés à proximité (à 380 m au nord-est) non pas été influencés.
