Installation de Stockage de Déchets Non Dangereux de Vendres

Réunion de la Commission de Suivi de Site (CSS)

ISDND de Vendres (arrêté préfectoral d'exploitation n°2014-I-787)

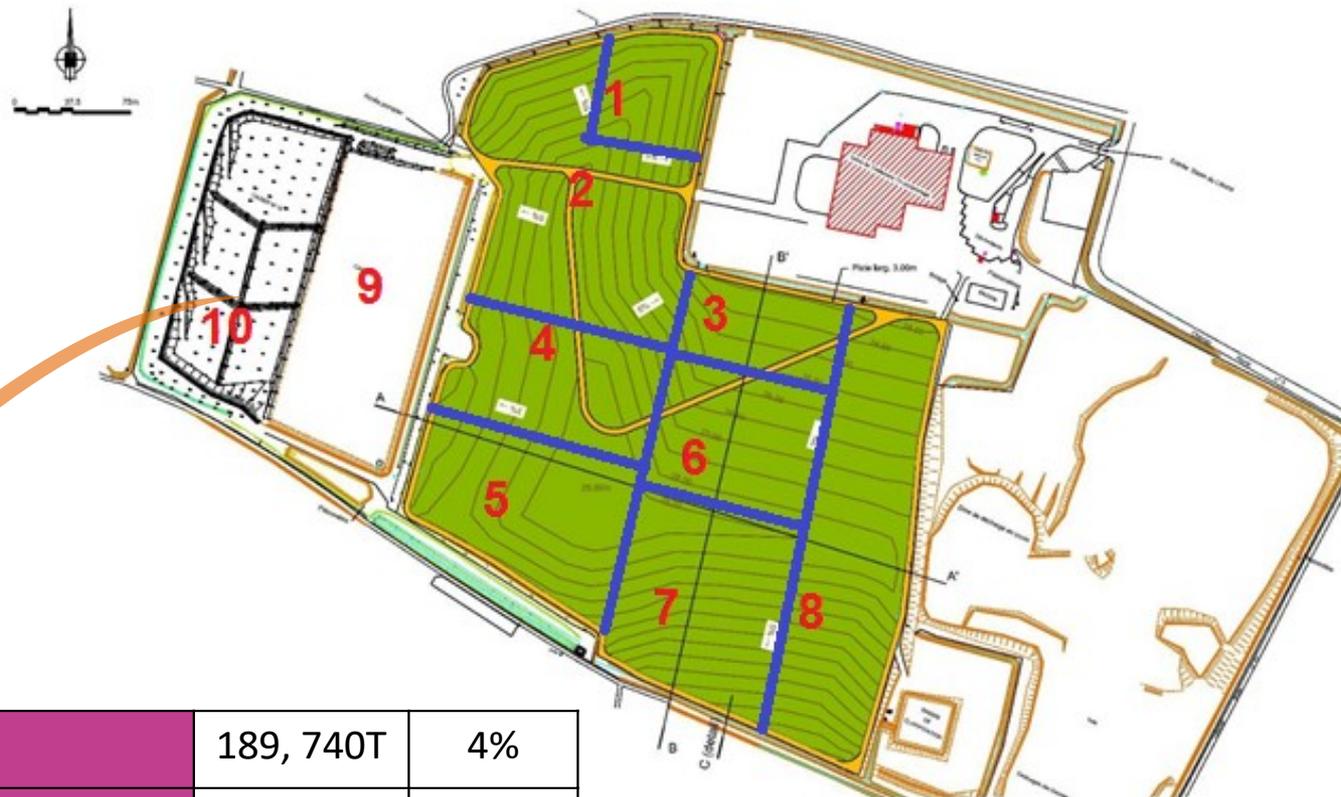
Casier 10 en exploitation

REFUS DE BALAYEUSE

189, 740T

REFUS DE TAMISEUSE

319, 540T

REFUS DE TRI EN BALLEES
VALORBY

4 283,360T

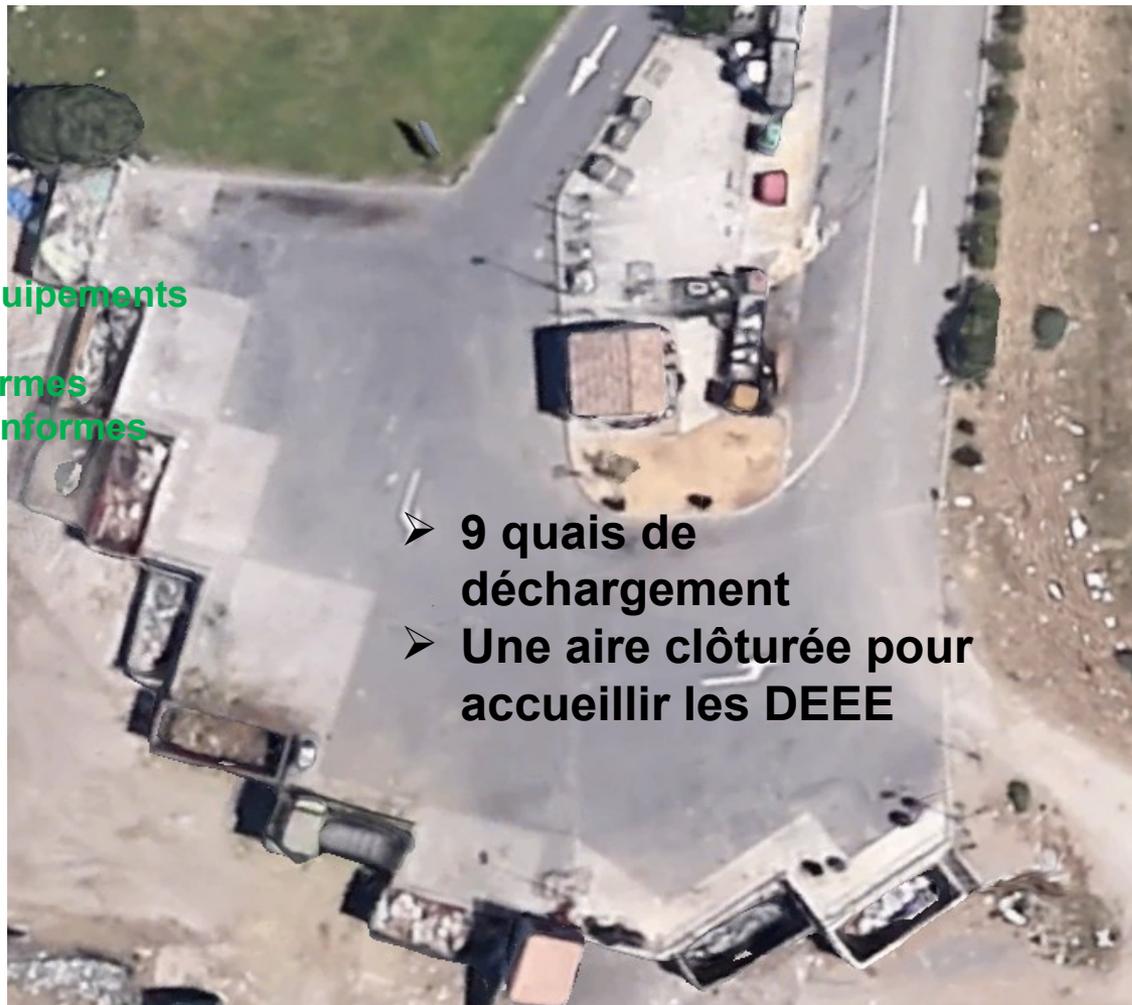
- 9 quais de déchargement
- Une aire clôturée pour accueillir les DEEE

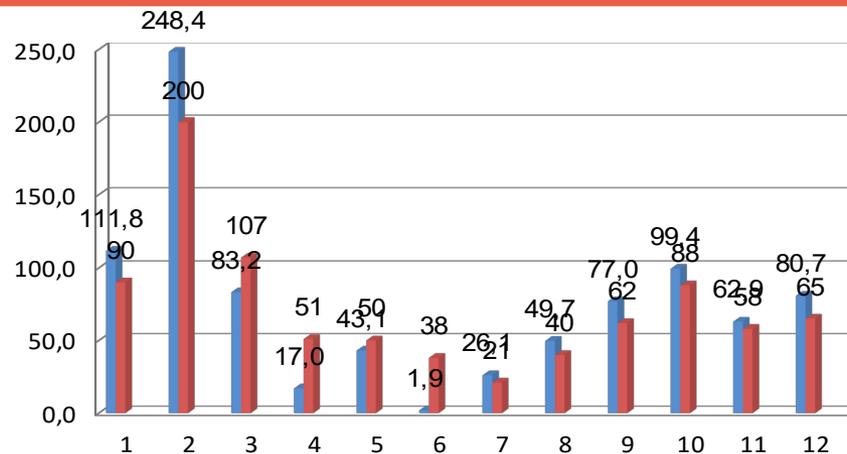
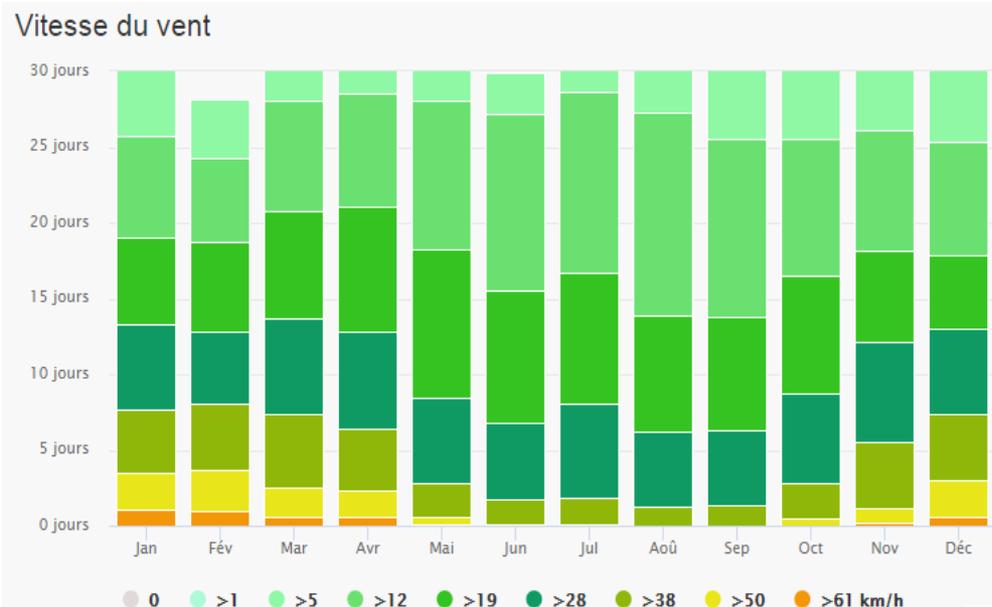
La pluviométrie pour l'année 2018 a été de **870 mm** et l'ETP de **901 mm**.

- ✓ 8 jours de vent supérieur à 60 km/h
- ✓ 17 jours de vent supérieur à 50 km/h
- ✓ 40 jours de vent supérieur à 38 km/h

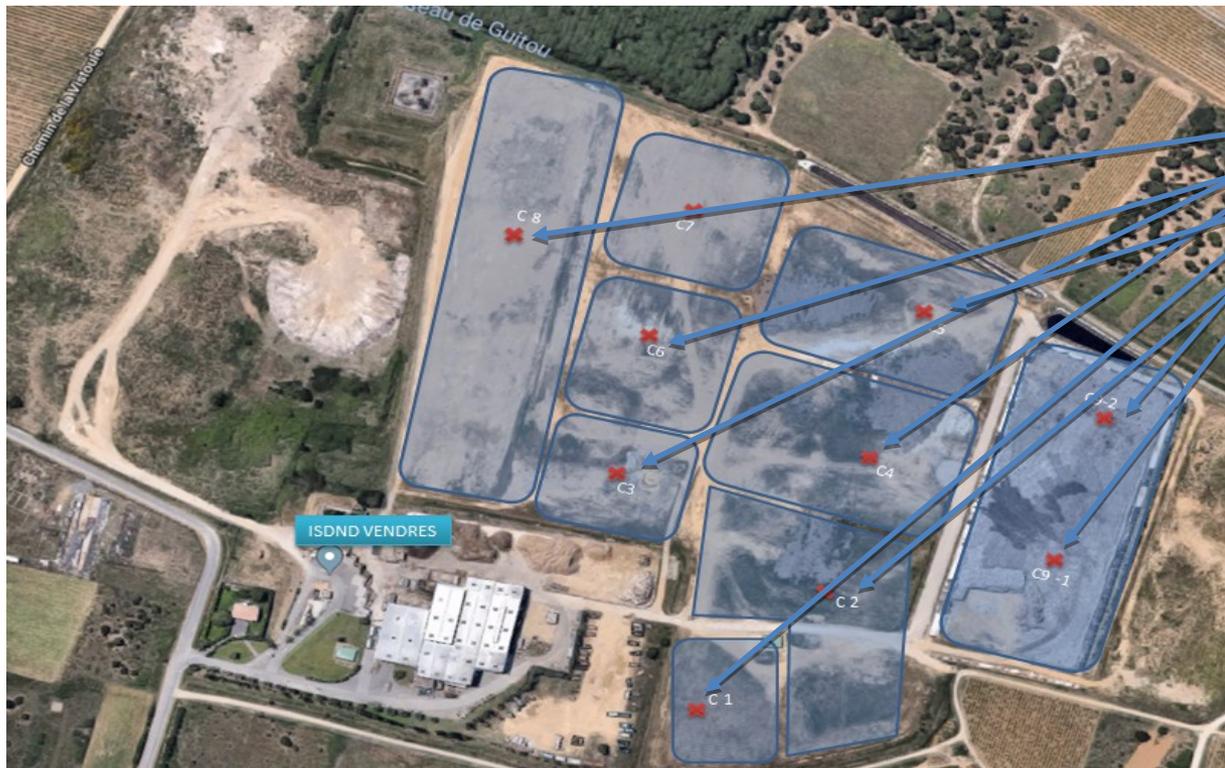
- 9 puits de captage contrôlés chaque mois (répartis sur l'ensemble des casiers en post exploitation)

Conclusion: On ne constate aucune anomalie dans la composition du biogaz généré par les déchets. De plus, ces résultats confirment le bon confinement du massif sur les secteurs en fin d'exploitation.

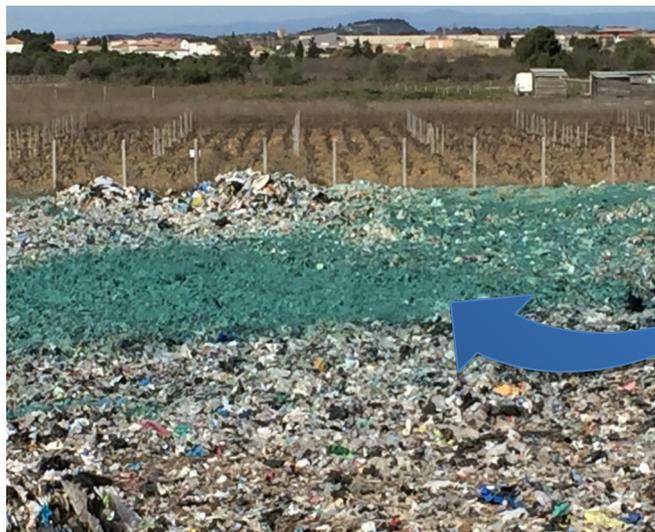
Dés le début, notre priorité s'est portée sur les risques liés « aux envols ». Pour ce faire, des barrières grillagées sont venues dans un premier temps renforcer le dispositif en place. En complément, un agent ramassé.

En 2018, il a été étudié la faisabilité de créer une « couverture » par projection d'une solution (ouate de cellulose + liant). Cette solution a été mise en place au premier trimestre 2019.
