ISDND de Saint-Jean-de-Libron Cartographie des émissions fugitives de CH₄ - Septembre 2019 -

Rapport N° : RT2019-311
remis le : 14 octobre 2019

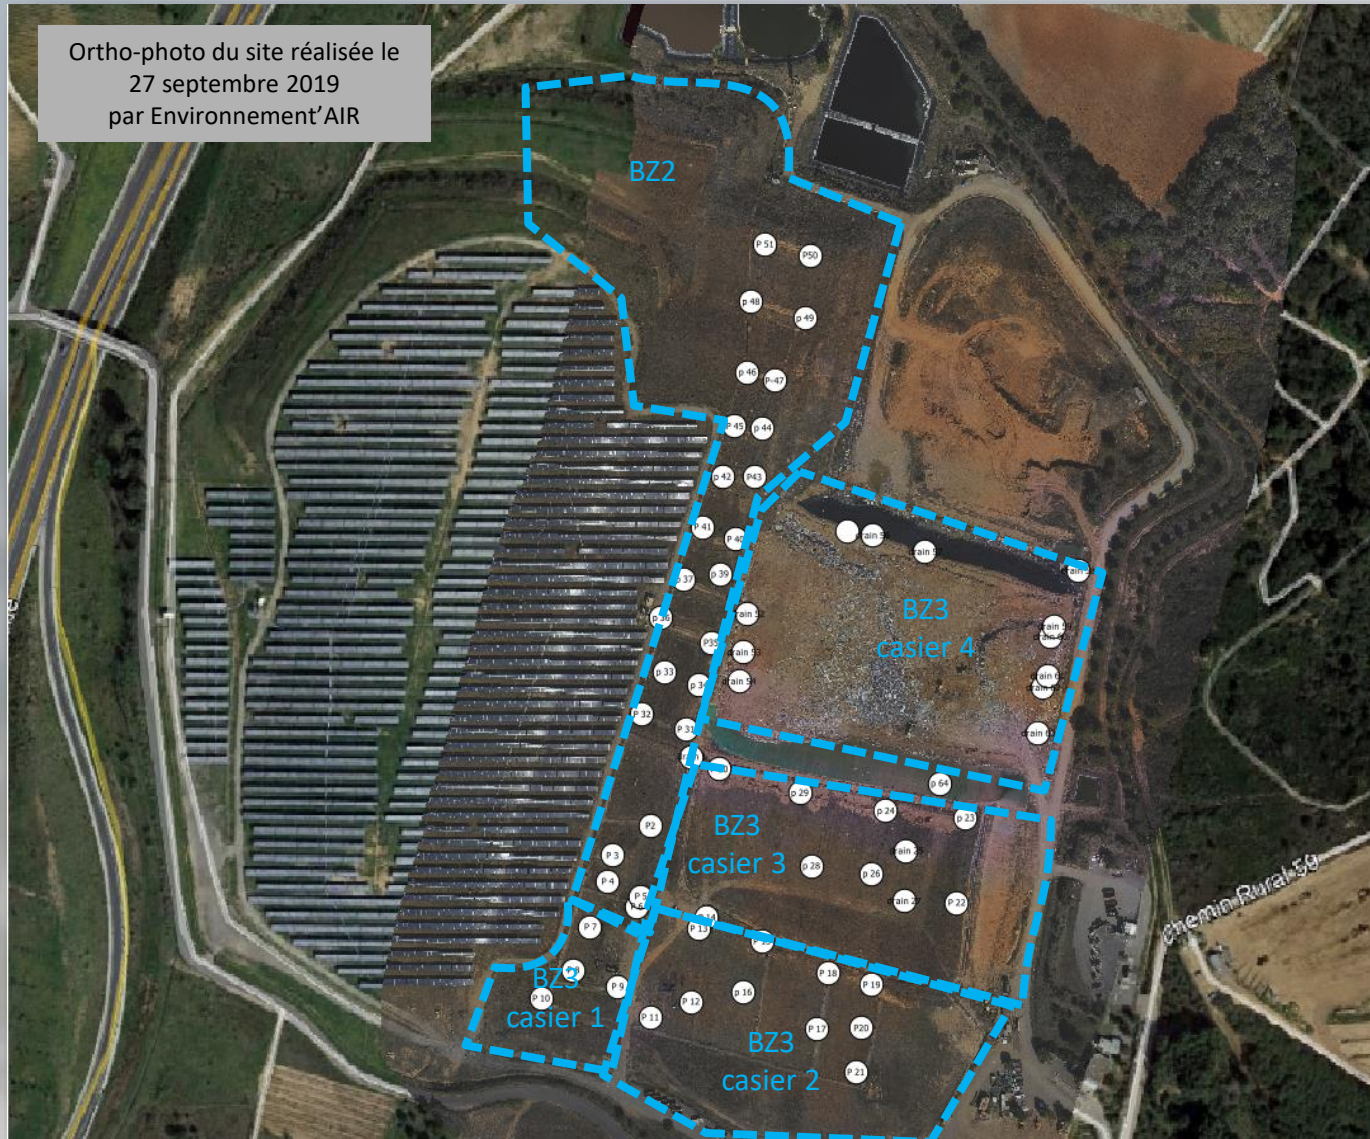
Ortho-photo du site réalisée le
27 septembre 2019
par Environnement' AIR

Positionnement des ouvrages de captage du biogaz

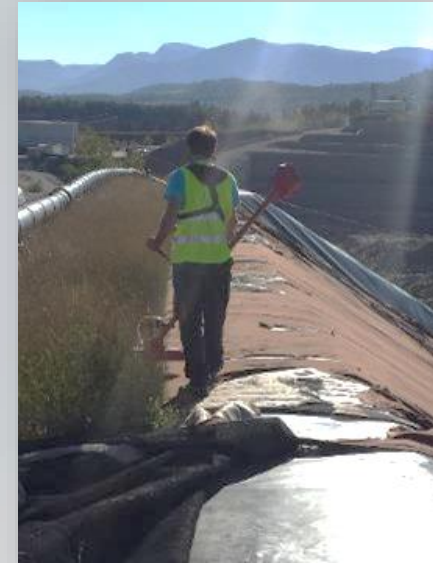
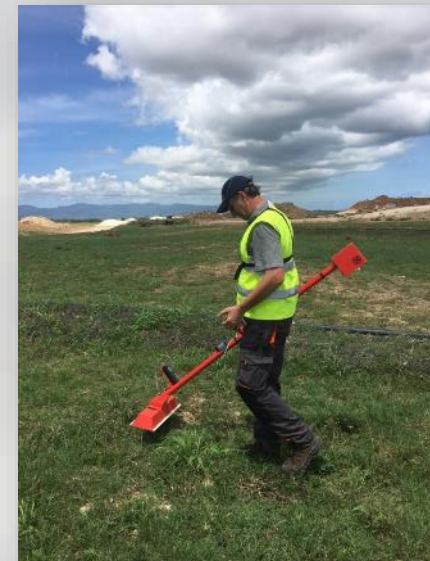
- ▣ **Objet :**
 - Rechercher les éventuels défauts d'étanchéité au niveau des couvertures des casiers.
- ▣ **Moyens :**
 - Flair'Air® est un appareil spécifiquement développé par Environnement'AIR pour rechercher les fuites de biogaz.
 - ▣ Aspiration de l'air à quelques cm de la surface des sources potentielles pour mesurer le méthane (CH₄) :
 - Capteur : Oxyde métallique
 - Plage de mesure : 0 à 10 000 ppm
 - Sensibilité : 1 ppm
 - ▣ Géolocalisation des mesures par enregistrement continu des positions GPS
 - ▣ Représentation cartographique par exportation vers un SIG

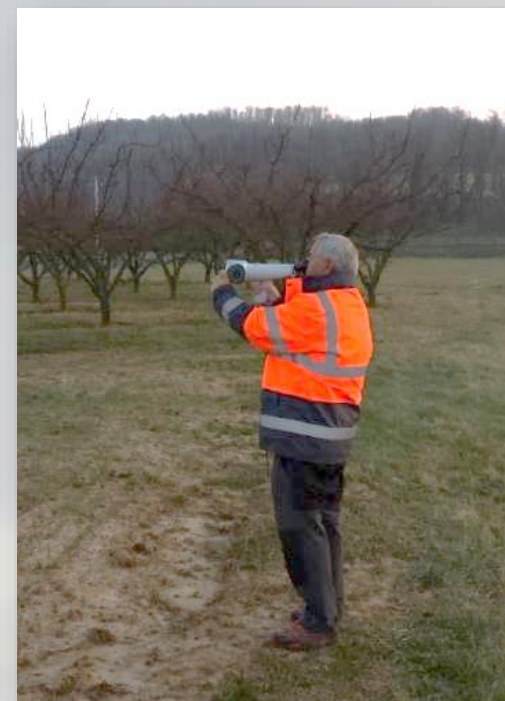
- ▣ Méthode :
 - 2 rondes autour du site :
 - Dans un rayon maximum 3 Km autour du site,
 - Des mesures systématiques de l'air ambiant, avec :
 - Des mesures olfactométriques
 - Des relevés olfactifs
 - Des relevés des paramètres météorologiques
 - Vitesse et direction du vent
 - Température
 - Nébulosité

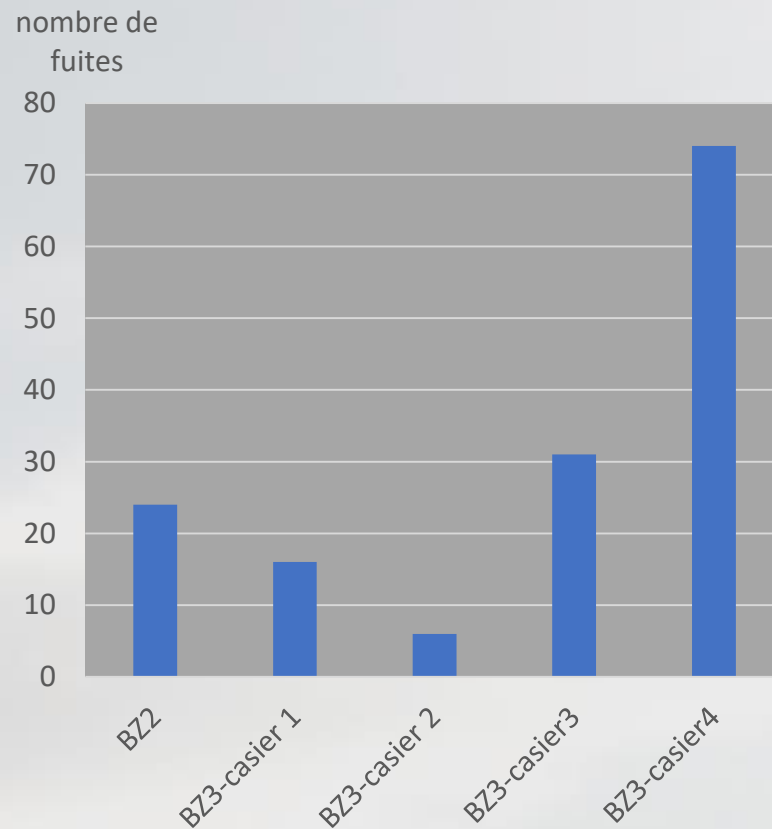
Répartition des points de fuites de CH₄

- ▣ La majorité des émissions fugitives sont situées sur le site Béziers 3 :
 - Casier 4 en exploitation (≈50%)
 - Casier 3 (≈20%)

Zone	Nombre de fuites
BZ2	24
BZ3-casier 1	16
BZ3-casier 2	6
BZ3-casier3	31
BZ3-casier4	74
Total site	151

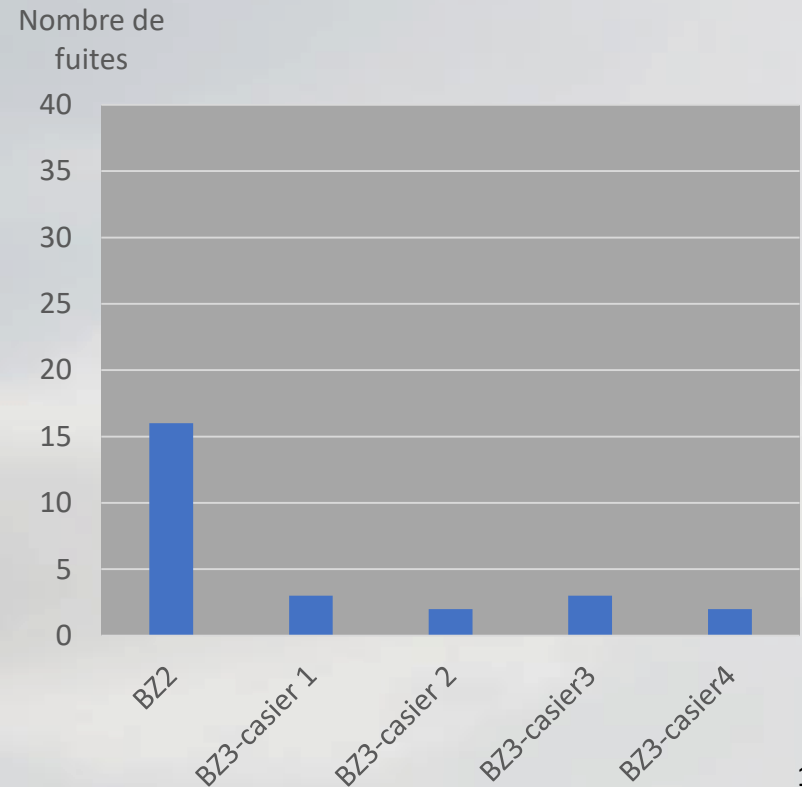
Répartition des fuites liées aux puits et drains

- ▣ La majorité des émissions fugitives associées aux puits et drains sont situées sur Béziers 2 ($\approx 62\%$)
 - Selon les informations fournies par les agents d'exploitation, la présence de condensats dans les collecteurs sont à l'origine d'une moindre dépression dans le réseau de Béziers 2

Zone	Nombre de fuites
BZ2	16
BZ3-casier 1	3
BZ3-casier 2	2
BZ3-casier3	3
BZ3-casier4	2
Total Puits & drains	26

- La pérennisation du bon fonctionnement du réseau de captage du biogaz
 - ▣ En supprimant les zones d'accumulation de condensats (suppression des points bas, vidanges systématiques, etc.)

- En particulier sur le site Béziers 2
 - ▣ En vérifiant l'étanchéité et le réglage des puits sur le site Béziers 3:
 - Puits n° 4, 7, 9 du casier 1
 - Puits n° 13 et 14 du casier 2

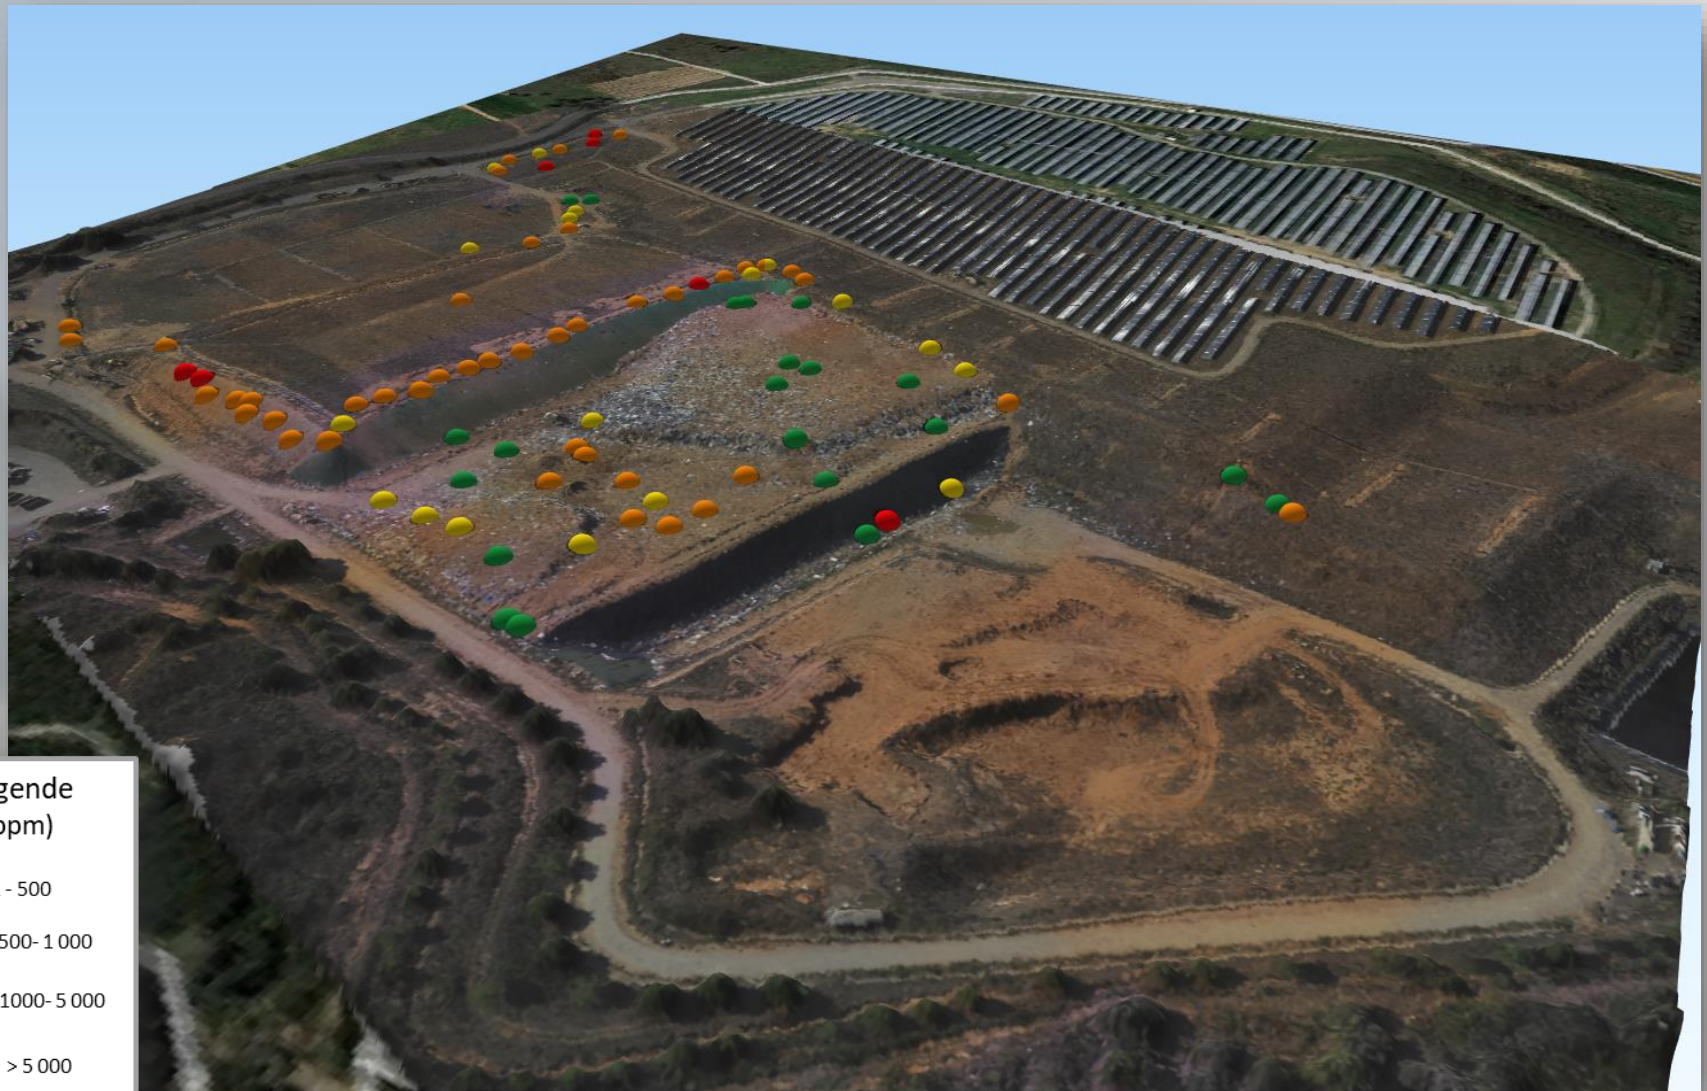
Localisation des fuites liées aux couvertures

- ▣ La majorité des émissions fugitives associées à un défaut d'étanchéité de la couverture sont situées sur les casiers 3 et 4 de Beziers 3
 - Casier 3 : au sommet des pentes Est et Nord du casier
 - Casier 4 en exploitation : au niveau de la couverture provisoire

- ▣ Dans une démarche continue d'amélioration, devra concentrer ses attentions sur :
 - Casier 3 :
 - ▣ Pente Nord : Le rechargement du sommet de la pente n'étant pas suffisante, une reprise complète de l'étanchéité au niveau de l'accroche du géotextile doit être envisagée, éventuellement complétée par la pose d'un drain supplémentaire,

- ▣ Pente Est: L'étanchéité du sommet de la pente doit également être reprise
 - ▣ L'amélioration de l'étanchéité de la couverture provisoire sur la zone de déchets en attente de reprise au niveau du casier 4 en exploitation

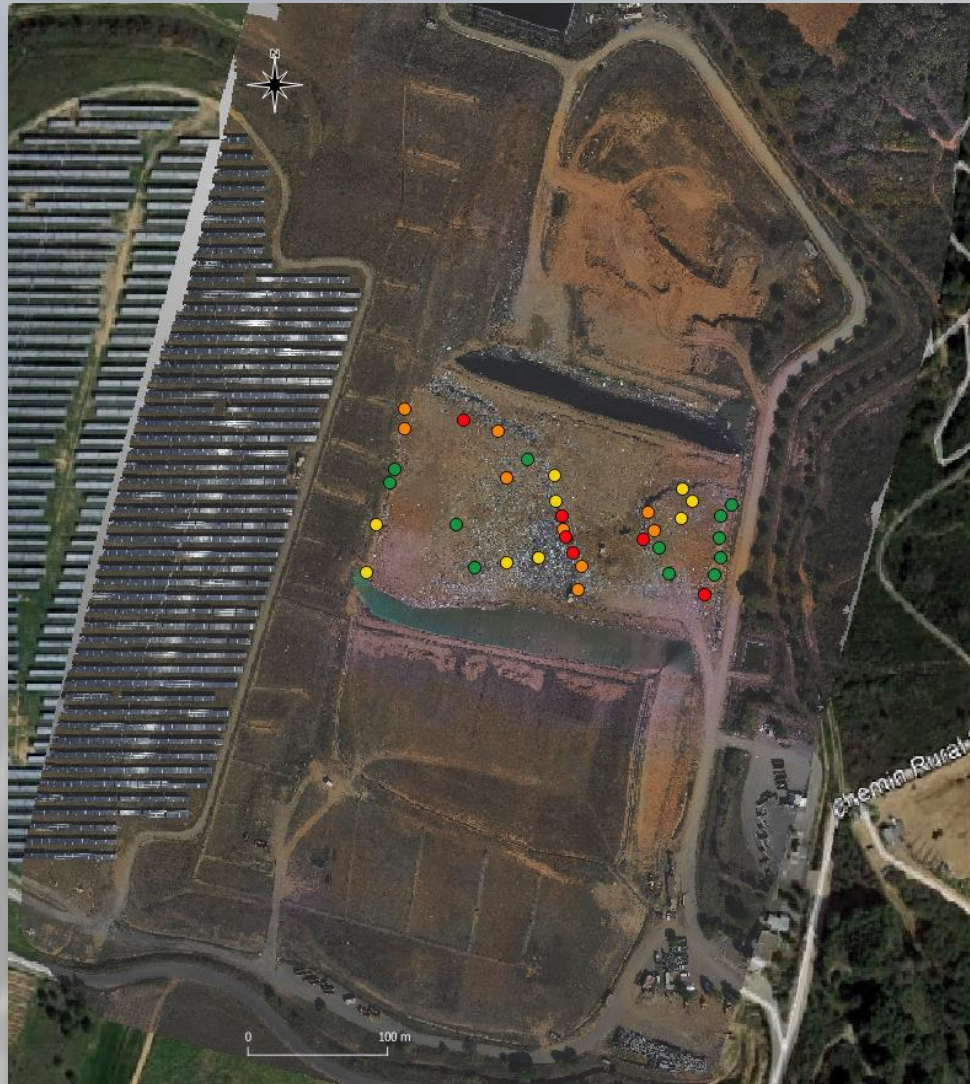
Localisation des fuites liées aux déchets non recouverts

- ▣ Les concentrations les plus élevées sont situées au niveau des fronts de déchets

- Casier 4 :
 - ▣ Supprimer toutes les zones de déchets non recouverts (fronts verticaux de déchets, zones en bordure du géotextile)
 - ▣ Densifier autant que possible le réseau de captage du biogaz au fur et à mesure de l'exploitation

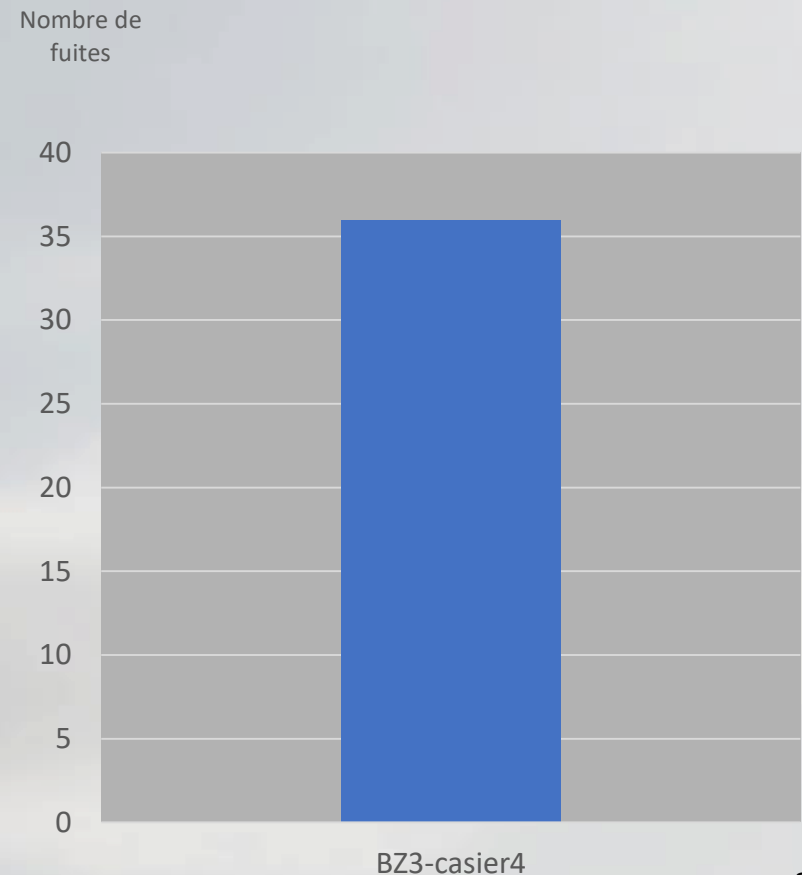
Localisation des fuites liées aux déchets non recouverts

- Les concentrations les plus élevées sont mesurées au niveau des zones de déchets non recouverts telles que les fronts verticaux de déchets

Zone	Nombre de fuites
BZ3-casier4	36
Autres casiers	0
Total	36

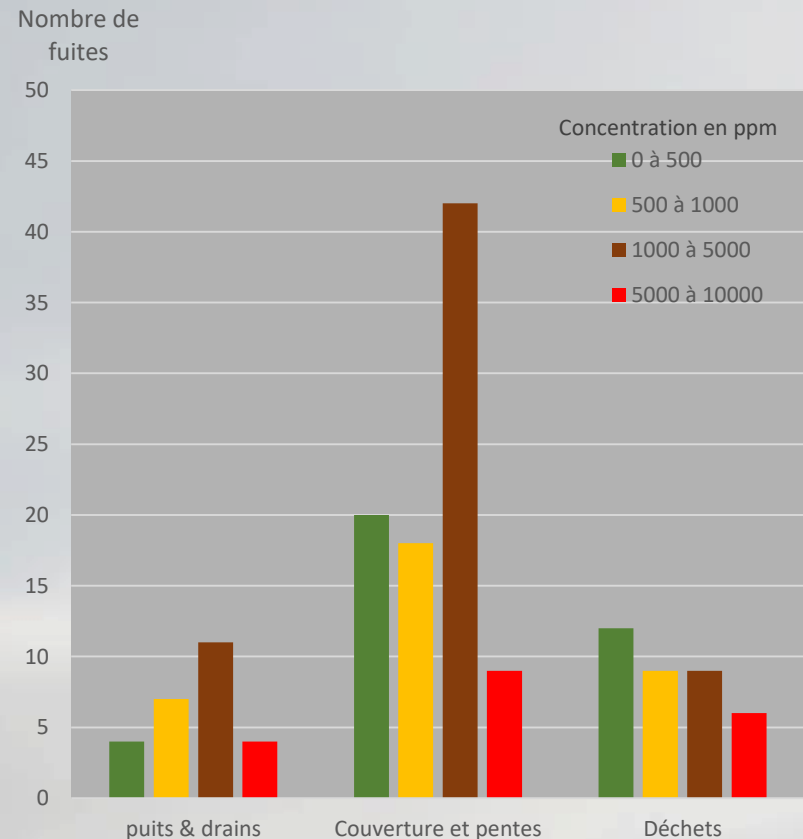
Répartition des concentrations en fonction des ouvrages

- ▣ Les fuites les plus fréquentes sont situées au niveau :
 - Des couvertures (75%)
 - Couverture provisoire sur le casier 4 en exploitation
 - Sommet des pentes du casier 3
 - Les concentrations sont majoritairement supérieures à 1000 ppm :
 - > 1 000 ppm sur les fronts de déchets du casier 4 et les sommets des pentes du casier 3
 - > 1 000 ppm au niveau des couvertures provisoires du casier 4 en exploitation

- ▣ Les têtes de puits ou de drains contribuent peu aux émissions fugitives (17%)

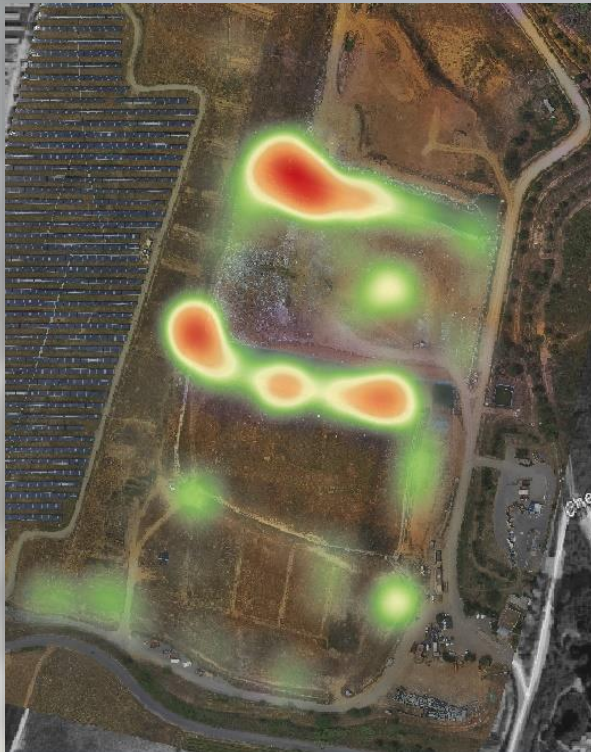
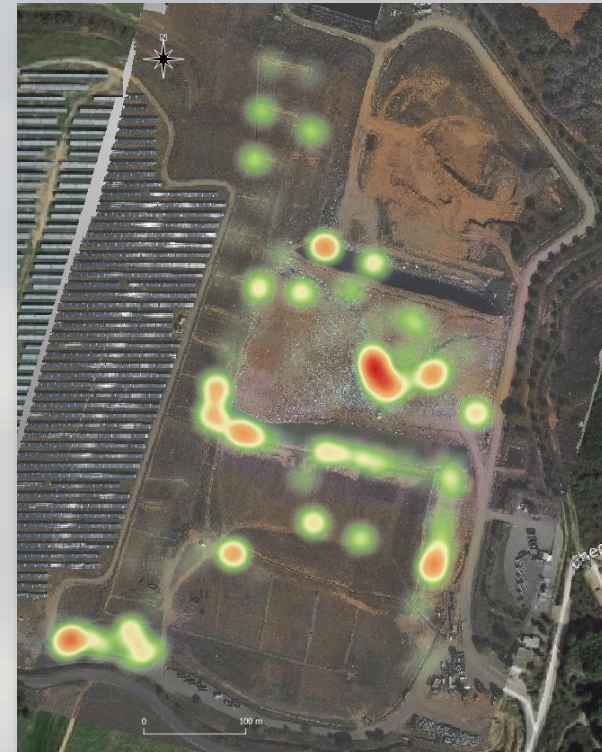
Evolution des zones d'émissions

- ▣ Confirmation de la bonne gestion du biogaz sur Béziers 2 et les casiers 1, 2 et 3 de Béziers 3.
- ▣ Nette réduction des émissions au sommet des pentes des casiers 3 et 4, bien qu'elles ne soient pas totalement résorbées au niveau du casier 3
- ▣ Des émissions perdurent au niveau de la zone en exploitation essentiellement au niveau des fronts de déchets non recouverts

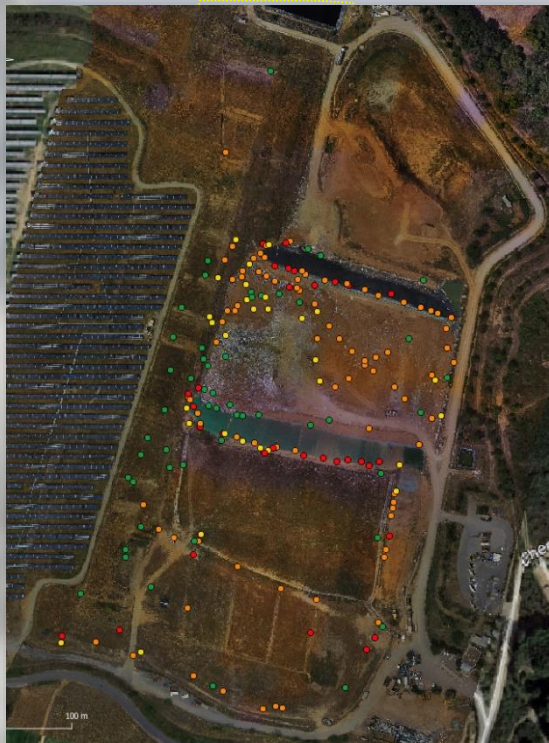
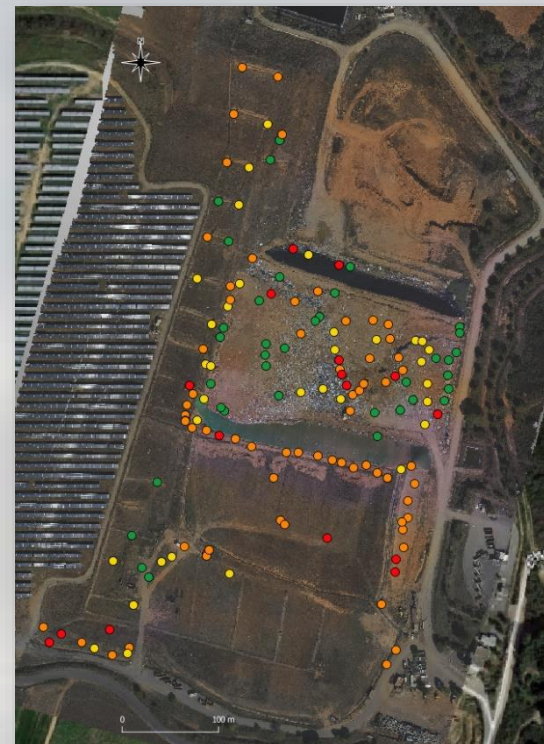
Evolution des points d'émissions

- La comparaison des 2 campagnes, montre :
 - La disparition des fuites au niveau de l'accroche sommitale de la bâche recouvrant le talus Nord du casiers 4.
 - La diminution des concentrations au niveau de l'accroche sommitale de la bâche recouvrant le talus Nord du casiers 3. Le rechargement en terre de la zone n'est pas suffisant pour supprimer les émissions diffuses
 - L'apparition de fuites au niveau des puits de la zone Nord de Béziers2 suite à la présence de condensats dans les collecteurs
 - L'apparition de fuites associées à des fortes concentration au niveau des fronts de déchets non couverts sur la zone d'exploitation.

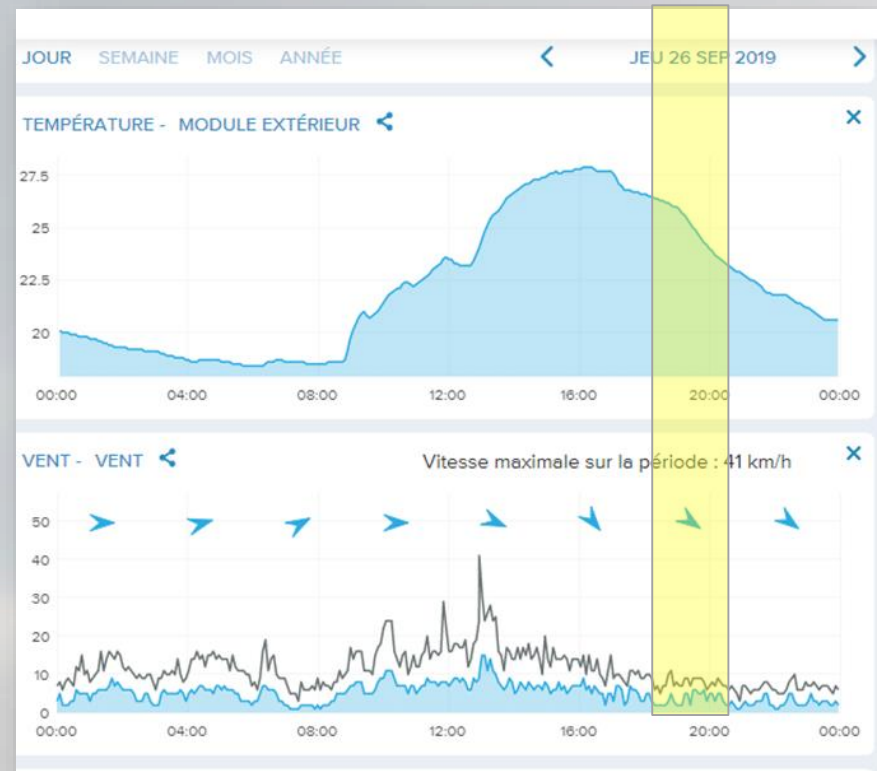
- Station météorologique locale du site -

- ▣ 26/09/2019 18h50
- ▣ Conditions météorologiques
 - Vent :
 - ▣ Nord-ouest (300°)
 - ▣ 2 à 5 Km/h
 - Température : 27°C
 - Nébulosité : 3/8
 - Temps clair : soleil
- ▣ Conditions d'exploitation :
 - Fin d'exploitation, pas de réception et manutention de déchets

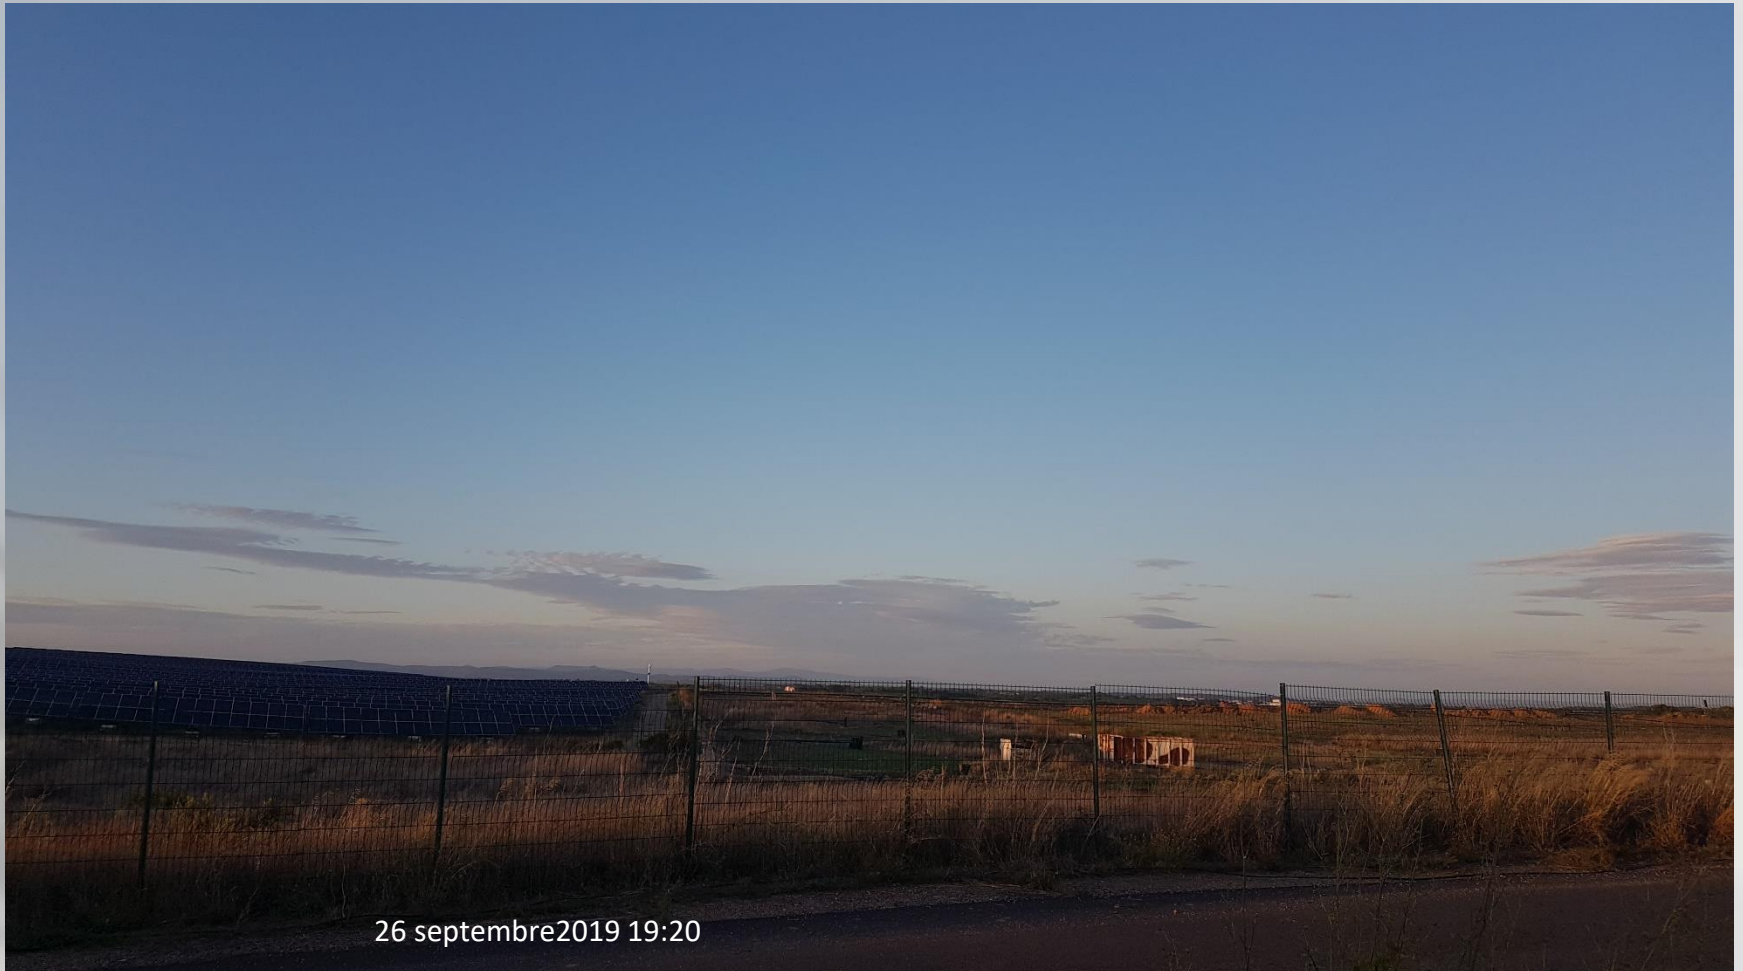
Tournée 1

- Illustration des conditions météorologiques -

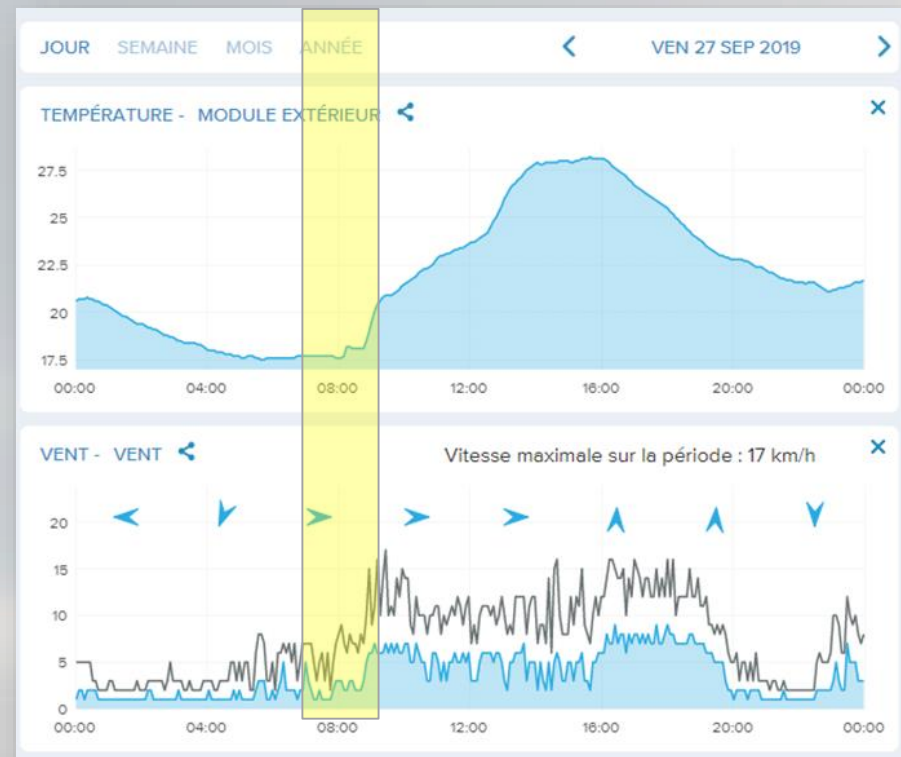
- Station météorologique locale du site -

- ▣ 27/09/2019 07h45
- ▣ Conditions météorologiques
 - Vent :
 - ▣ Ouest Sud-ouest (260°)
 - ▣ 2 à 3 Km/h
 - Température : 16°C
 - Nébulosité : 6/8
 - Temps clair : soleil
- ▣ Conditions d'exploitation :
 - En activité avec réception de déchets

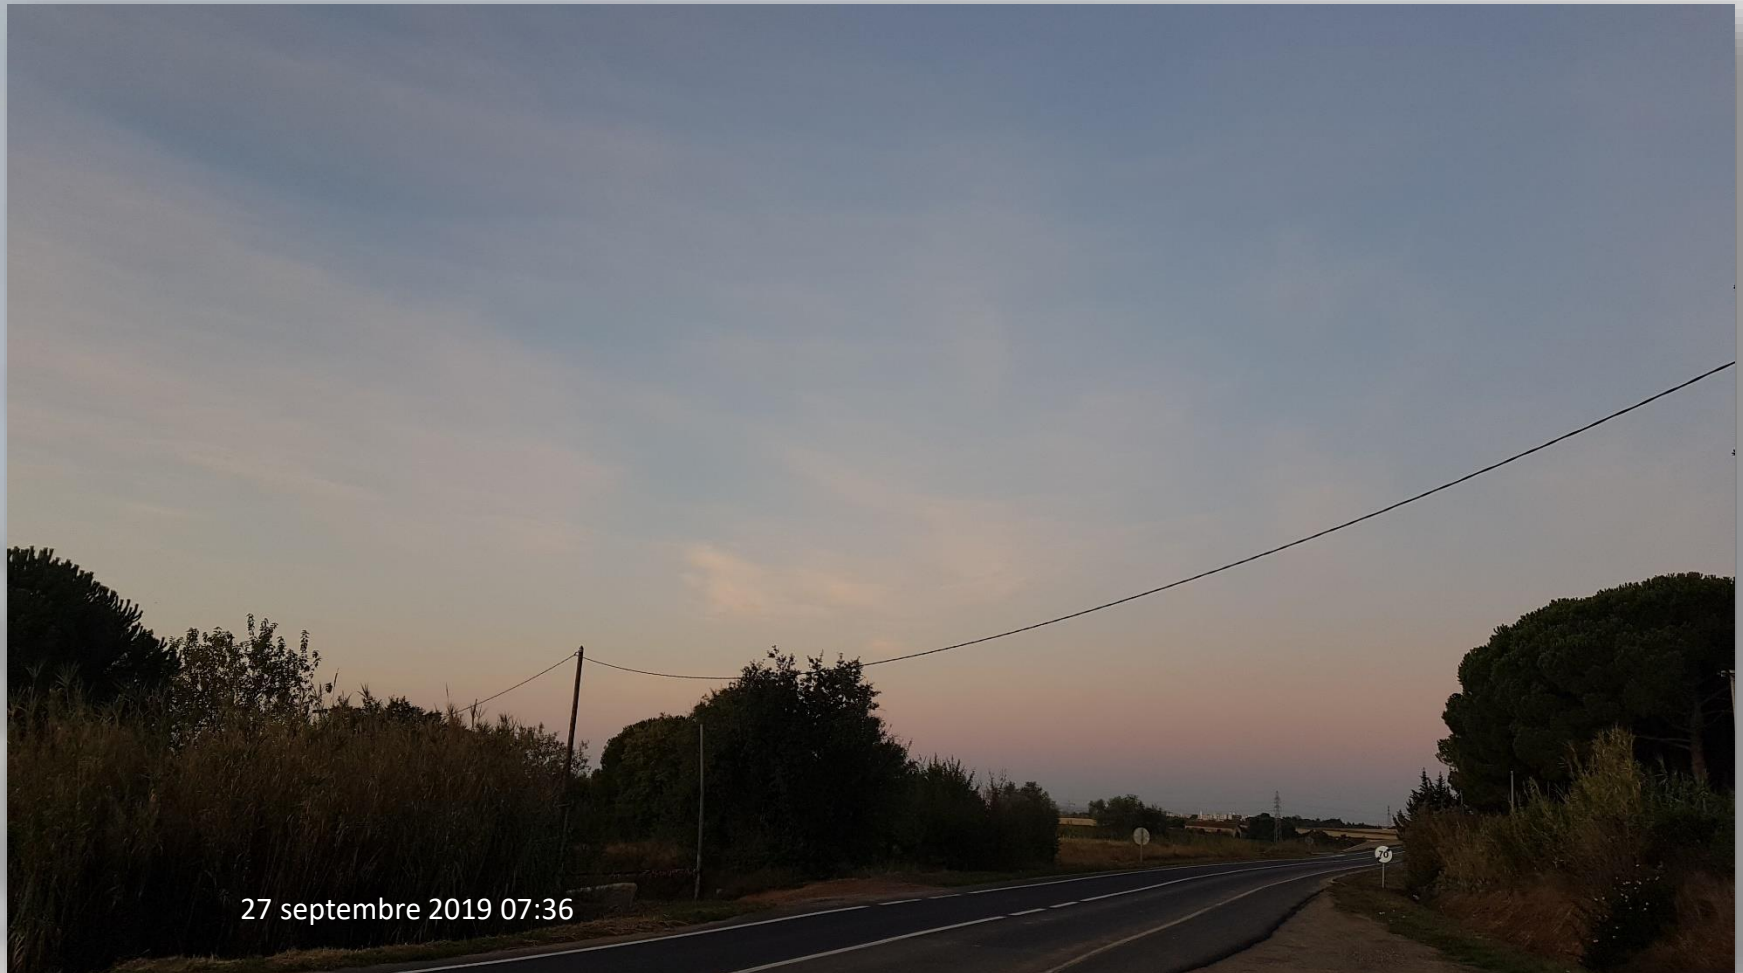
Tournée 2

- Illustration des conditions météorologiques -
