Commune d'ANIANE

Lieu-dit : Les Clavelliès

RAPPORT HYDROGÉOLOGIQUE

Étude de l'impact potentiel de la remise en état d'une ancienne carrière
sur les circulations en eau souterraine
et sur l'alimentation d'une source voisine

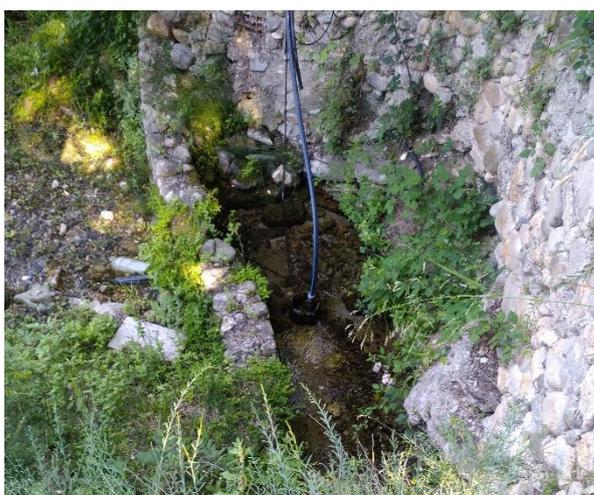
Photo 1 : Source (vasque) du Mas des Carottes

La source du Mas des Carottes et la propriété attenante sont quant à elles situées en bordure du fleuve, quelques centaines de mètres au Sud de l'exploitation (cf. Figure 1). La source apparaît à l'altitude 50 m NGF au pied d'un petit relief abrupt, elle est captée dans une vasque (Photo 1). Le trop-plein s'écoule ensuite vers l'Hérault via un petit talweg.

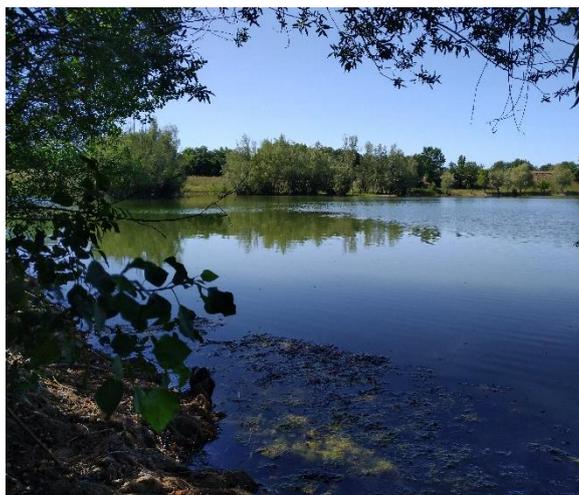
Photo 2 : Plan d'eau pérenne à l'Est de l'ancienne carrière

On soulignera la présence d'un plan d'eau pérenne (Photo 2) à l'extrémité Est du périmètre de la carrière et à 200 m au Nord-Est de la source du Mas des Carottes, dans une zone anciennement exploitée (cf. Figures 1 & 2, coupe 2).

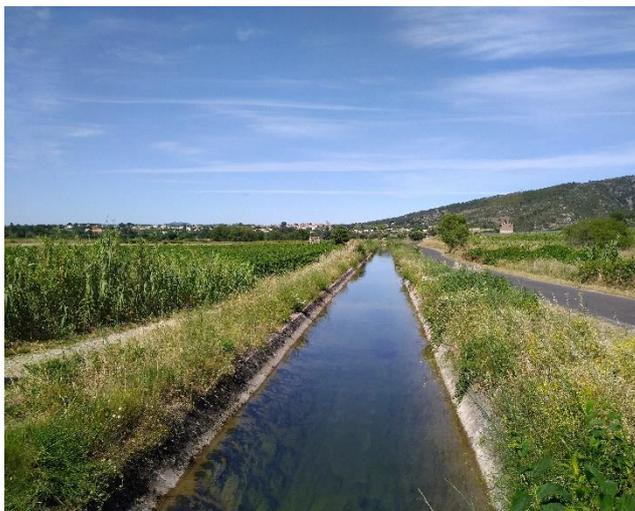
Photo 3 : Canal de Gignac longeant la D27E1

En dernier lieu, le canal de Gignac (ASA du Canal de Gignac) (Photo 3) capte l'eau de l'Hérault dans les gorges et s'écoule dans la plaine au pied des reliefs calcaires (cf. Figures 1 à 3), permettant son irrigation durant la période chaude (mars à octobre) via un réseau d'irrigation principal et secondaire. Le réseau de distribution de l'eau d'irrigation est constitué dans les parties anciennes par des béals en béton (Photo 4), remplacés dans les parties modernisées par des conduites en charge. Le canal constitue un vecteur important de recharge de la nappe aquifère sous-jacente, par le jeu de pertes.

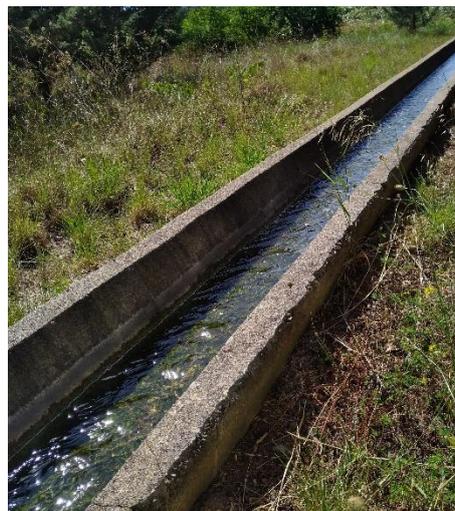
Photo 4 : Béal en béton du réseau d'irrigation secondaire du canal de Gignac

1. les fuites dans le réseau et en particulier le réseau ancien. En effet, les béals étant en béton et étant parfois abimés, ils sont propices à l'infiltration des eaux drainées (présence de fissures, défauts d'étanchéité sur les vannes martelières, etc.) ;
2. l'infiltration des eaux après irrigation des parcelles. Bien qu'une partie de l'eau d'irrigation soit mobilisée par les plantes ou reparte dans l'atmosphère par évaporation, une autre partie rejoint la nappe et contribue à sa recharge.

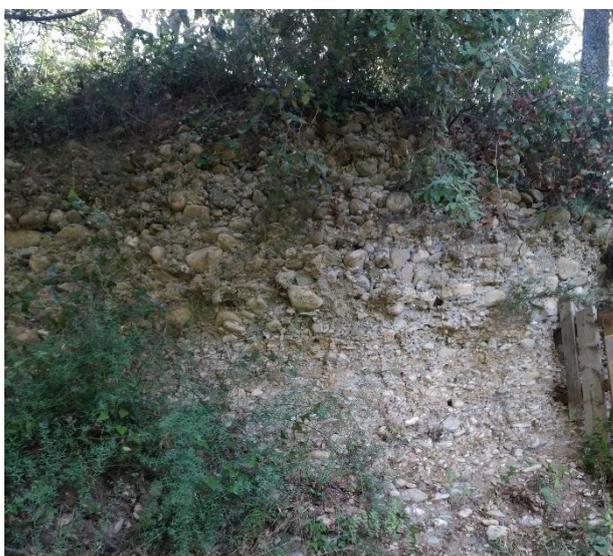
Photo 5 : Alluvions anciennes de l'Hérault à l'affleurement

D'un point de vue géologique, le secteur d'étude est situé sur les terrasses alluviales de l'Hérault, datées du Pléistocène (cf. Figure 2). Ces terrains sont composés (de façon variable en proportion et dans l'espace) de sables, de galets et de limons moyennement indurés. L'épaisseur de ces formations (également variable dans l'espace) est en moyenne décamétrique. Cette variabilité spatiale est liée aux différentes trajectoires qui ont été empruntées par le fleuve au cours des temps géologiques. Il en résulte une évolution latérale des faciès et la « cohabitation » de niveaux à galets (qui étaient exploités par la carrière) avec des niveaux plus sableux ou argileux.

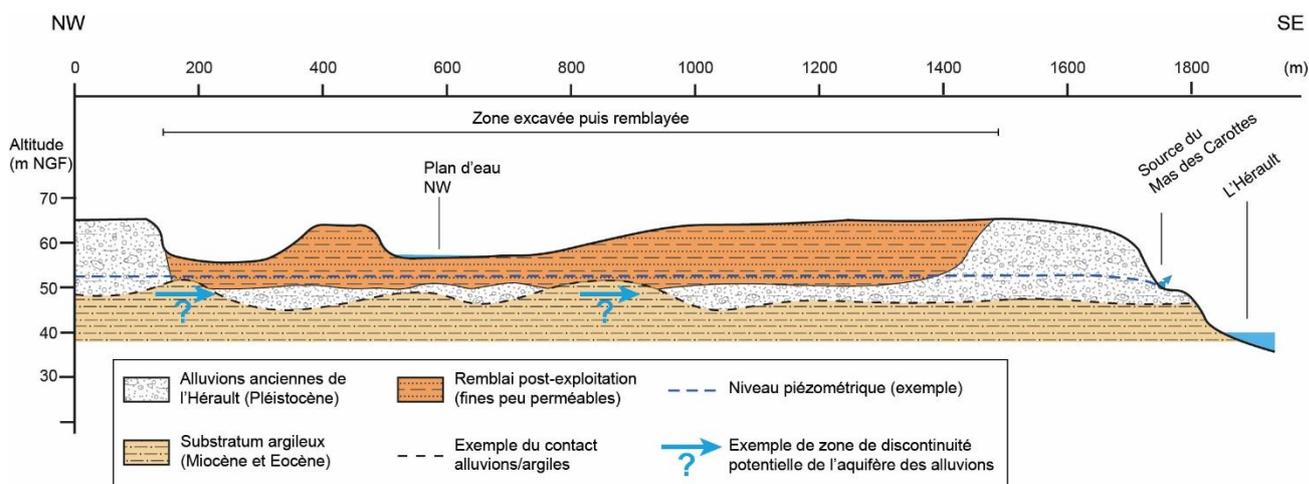
*Coupe n° 1 : coupe hydrogéologique schématique NO-SE à vocation illustrative afin de représenter un scénario potentiel de discontinuité de l'aquifère **dans l'axe NO-SE** suite à l'extraction de matériel alluvionnaire puis au remblaiement par du matériel moins perméable*

Des sondages géologiques ont été réalisés par le BETGH dans le cadre de l'étude hydrogéologique. La localisation de ces sondages n'est pas connue. Ceux-ci ont montré néanmoins que l'altitude du contact alluvions / substratum tertiaire était située entre 44 et 53 m NGF. Or, les alluvions ont été exploitées par la carrière jusqu'à la cote 50 m NGF au maximum. Cela indique qu'en de multiples endroits, un niveau alluvionnaire perméable est maintenu sous le carreau d'exploitation (cf. Coupe 1 et trait de coupe sur les Figures 1 à 3). Toutefois dans la période actuelle (post-exploitation), la continuité spatiale de ces niveaux alluvionnaires n'est pas démontrée dans la partie Nord-Ouest de la carrière. Ainsi, dans le cas où, à certains endroits, l'ensemble de l'épaisseur alluvionnaire aurait été extraite puis remplacée par du matériel plus fin et moins perméable, l'aval de l'aquifère pourrait être impacté par un défaut d'alimentation (cf. Coupe 1). Par conséquent, en l'état actuel des informations à notre disposition, **le maintien de l'alimentation de la source par des écoulements en provenance du Nord-Ouest, dans l'axe du paléo-chenal, n'est pas garanti mais n'est pas exclu.**

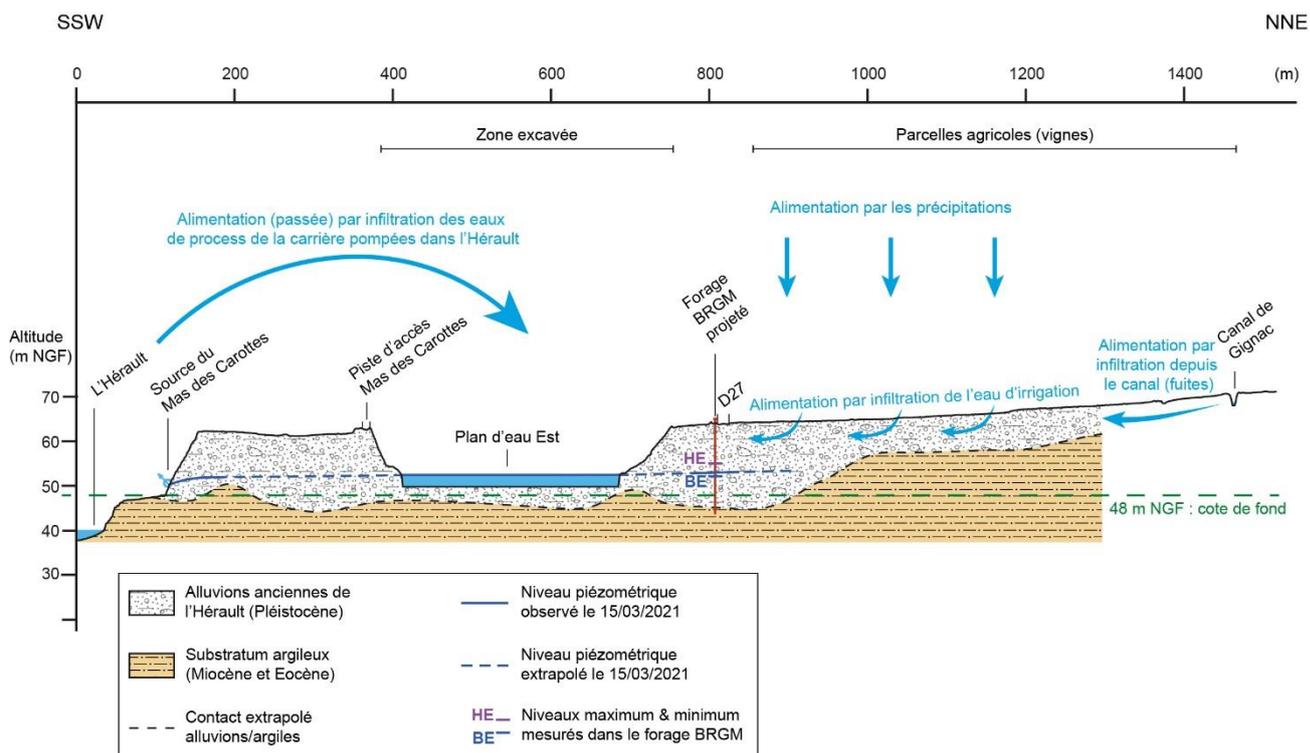
Coupe n°2 : coupe hydrogéologique annotée SSO-NNE de l'hydrosystème alluvionnaire d'alimentation de la source du Mas des Carottes.

Une coupe hydrogéologique selon l'axe NNE-SSO est proposée ci-après (cf. Coupe n° 2 et trait de coupe sur les Figures 1 à 3). La coupe de forage de l'ouvrage en bord de D27 a été exploitée pour contraindre ce modèle conceptuel. Ainsi, hormis sur ce point, le contact alluvions/argiles est extrapolé (dans les limites établies par la bibliographie) et a avant tout une vocation illustrative.

La coupe n° 2 montre tout d'abord que, selon cet axe SSO-NNE, l'amont hydraulique est clairement identifié au Nord-Est. En effet, les niveaux piézométriques relevés dans le forage sont systématiquement plus hauts (variables de 55 m NGF en hautes-eaux (HE) à 52 m NGF en basses-eaux (BE)) que l'altitude de la source (50 m NGF).

La présence de la source s'explique par le fait que les eaux qui s'accumulent dans cet aquifère sont « bloquées » vers le bas par les niveaux argileux peu perméables sous-jacents aux alluvions. Les eaux contenues dans les alluvions dans le secteur des Clavelliès n'ont donc d'autre choix que de se déverser vers le point bas du secteur (ici représenté par la source), qui draine cette partie de l'aquifère. Ce fonctionnement explique la présence d'une « ligne de sources » en bordure du fleuve dans ce secteur, comme évoqué dans le rapport du BETGH.

La coupe n° 2 montre donc que la source bénéficie, au moins pour partie, d'une alimentation par le NNE.

Comme indiqué sur les figures 1 à 3, la coupe n° 2 passe par le plan d'eau de l'extrémité Est de la carrière. L'altitude du fond de fouille de la zone excavée dans ce secteur a été représentée d'après les plans de géomètre, en moyenne à 50 m NGF. L'altitude de la nappe est systématiquement supérieure à cette cote et permet de conclure sur le fait que le plan d'eau qui se maintient dans ce secteur est représentatif de la nappe à cet endroit.

En outre, même dans le scénario où l'ensemble de l'épaisseur des alluvions aurait été exploitée dans ce secteur, **la présence de la zone excavée qui constitue le plan d'eau Est permet le maintien du transfert des flux souterrains du NE vers le SO et *in fine*, l'alimentation de la source.** Enfin, la mise à l'affleurement de la nappe dans ce bassin permet d'augmenter l'efficacité de la recharge pendant les pluies via un apport direct de l'eau de pluie à l'aquifère. Le phénomène d'évaporation étant faible en hiver (période durant laquelle les niveaux sont les plus bas), la présence du bassin peut donc être considérée comme bénéfique pour l'alimentation de la source durant l'étiage hivernal.

Notre étude a permis de conclure tout d'abord sur la structure de l'aquifère. **La continuité de celui-ci** dans l'espace entre la zone à l'amont de la carrière et la zone aval représentée par la source du Mas des Carottes **a été mise en évidence sur l'axe d'écoulement NNE-SSO** (cf. coupe n° 2). En l'absence d'information spatialisée, la continuité de l'aquifère dans l'axe d'écoulement associé au paléo-chenal de l'Hérault (NW-SE) n'a pas pu être confirmée. Toutefois, dans l'hypothèse où les écoulements depuis le NW seraient « bloqués » par le produit de remblayage de la carrière, il est probable qu'au moins une partie du flux soit redirigé vers les axes d'écoulement encore existants. Le remblaiement dans le secteur NO de la carrière est d'ailleurs en grande partie antérieur aux années 2010.

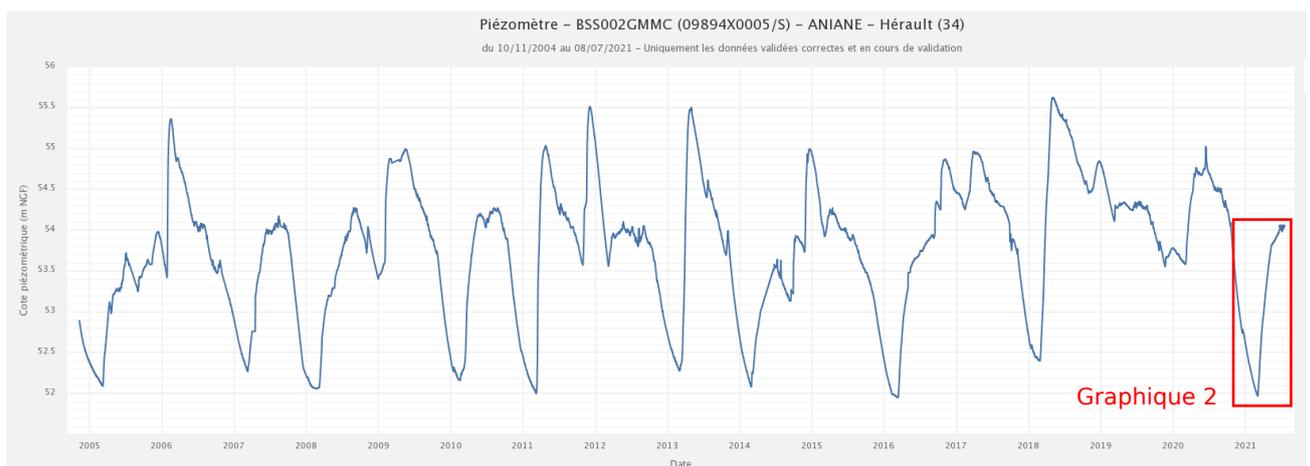
Graphique 1 : évolution du niveau piézométrique suivi par le BRGM dans le forage bordant la D27 de novembre 2004 à l'actuel

La chronique piézométrique depuis 2004 réalisée sur le forage suivi par le BRGM en bord de D27 est présentée ci-après (graphique 1).

Cette chronique montre que le niveau piézométrique dans l'ouvrage varie entre 52 et 55,5 m NGF et peut être considéré comme représentatif de l'aquifère dans la zone de la carrière.

Par ailleurs, l'étude du graphique 1 montre que, durant l'hiver 2020/2021, le niveau piézométrique est descendu particulièrement bas (52 m NGF) et a atteint, comme en 2016, le record de basses-eaux jamais mesuré sur ce forage.

L'histogramme de la pluviométrie depuis 2015 comparé au Graphique 1 confirme l'influence de la pluviométrie sur le niveau de l'aquifère : les hivers hydrologiques 2015/2016 et 2020/2021 ont tous les deux été marqués par une faible pluviométrie et des niveaux piézométrique records en basses-eaux.

Par ailleurs, comme le montre le graphique 1, la période de hautes-eaux dans l'ouvrage et par extension dans cette partie de l'aquifère, a lieu systématiquement au début de l'été et succède systématiquement à des niveaux bas durant l'hiver.

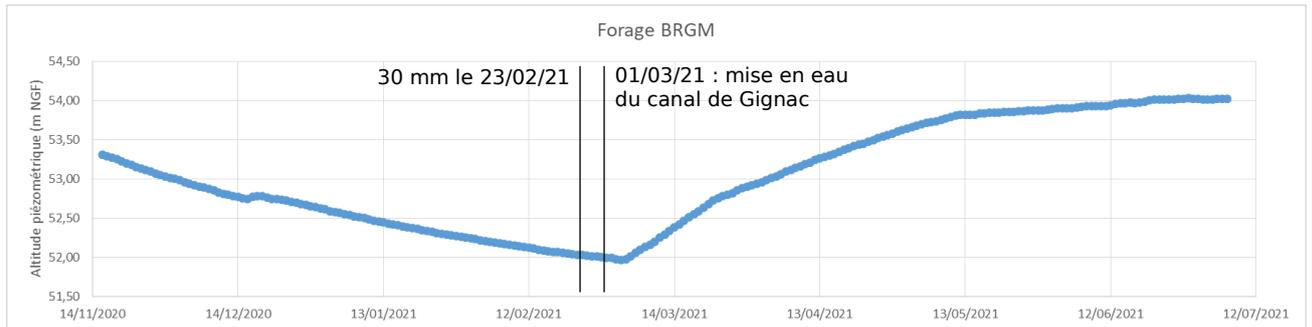
Graphique 2 : évolution du niveau piézométrique suivi par le BRGM dans le forage bordant la D27 durant l'hiver 2020/2021

Les graphiques 2 et 3 présentent respectivement les variations de niveau dans le forage BRGM et à la source du Mas des Carottes sur cette période.

En premier lieu, la comparaison des graphiques 2 et 3 met en évidence la similarité des tendances dans ces deux points de mesures (toutes proportions gardées). On remarque en effet une baisse continue jusqu'à la fin du mois de février puis une inversion de la tendance à partir du début du mois de mars. Cette remontée pourrait être attribuée aux épisodes pluvieux du 23/02 (30 mm) puis du 07/03 (31 mm) mais également par la mise en eau du canal de Gignac datée du 01/03/2021.

A partir du 13/05/2021, l'augmentation du niveau d'eau dans chacun des deux points baisse ou s'annule.

Ces observations permettent de conclure à un fonctionnement hydrogéologique (influence marquée des facteurs de recharge sur la piézométrie) commun aux deux points, situés pourtant respectivement en amont et en aval de la carrière (cf. Figures 1 à 3).

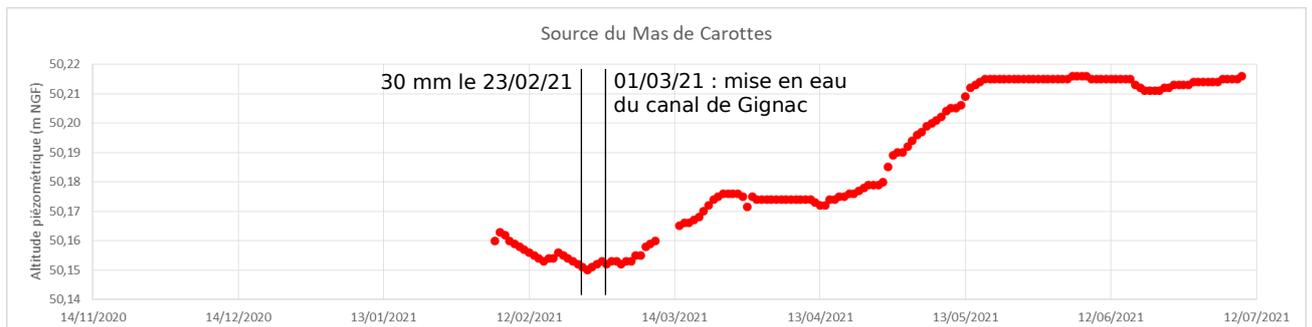
Graphique 3 : évolution du niveau piézométrique dans la vasque de la source du Mas des Carottes depuis le 05/02/2021 (relevé par les propriétaires)

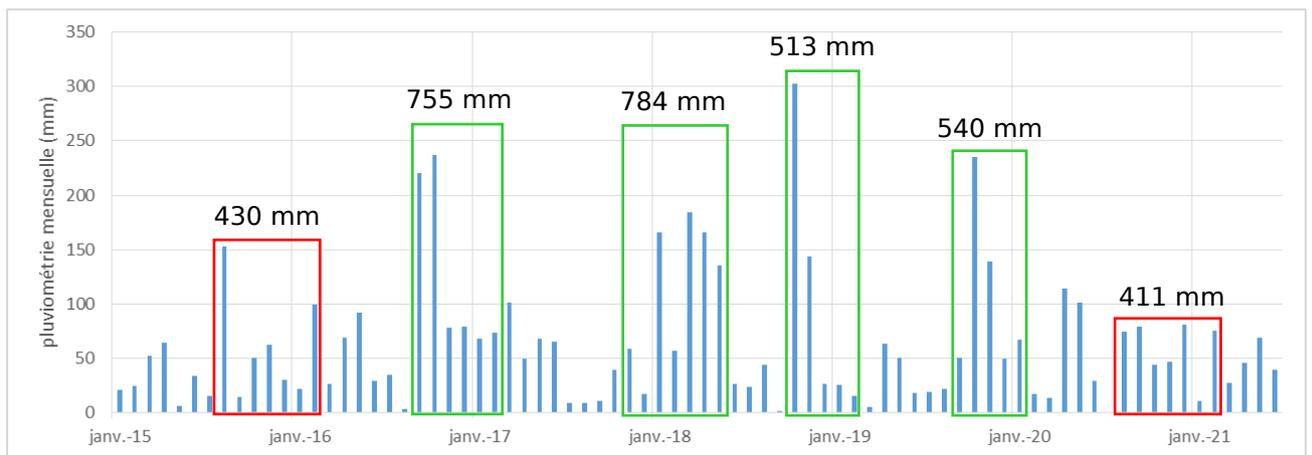
Histogramme de la pluviométrie depuis 2015 sur la station météorologique d'Aniane. Les valeurs représentent le cumulé par année durant l'hiver hydrologique

Dans ce contexte, il est important de noter que l'hiver 2020/2021 a été marqué par un déficit pluviométrique sur le bassin méditerranéen français de -40 % à -60 % selon les secteurs (voir histogramme ci-dessous). Cet événement extrême a conduit de façon générale à une poursuite de la baisse du niveau des nappes en lieu et place de la recharge attendue. Ces conditions hydroclimatiques très défavorables permettent d'expliquer le pic négatif du niveau piézométrique dans le forage suivi par le BRGM.

La nouveauté du phénomène s'explique par le fait que, dans le passé, les baisses de hauteur d'eau à la source engendrées par les étiages sévères (exemple : hiver 2015/2016, cf. histogramme de pluviométrie) pouvaient être compensées par la recharge artificielle de la nappe liée aux activités de la carrière. Or, cette recharge n'a plus lieu aujourd'hui.

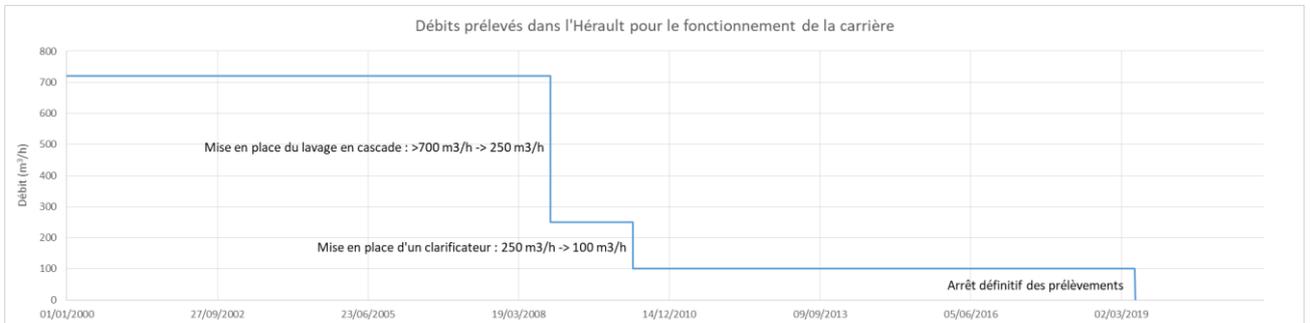
Les débits utilisés ont décru avec le temps, les contraintes environnementales et l'amélioration des installations (cf. Graphique 4 ci-dessous).

Ils sont passés de $\approx 700 \text{ m}^3/\text{h}$ au début des années 2000 à $250 \text{ m}^3/\text{h}$ en octobre 2008 puis à $100 \text{ m}^3/\text{h}$ en avril 2010. L'arrêt total des prélèvements a été effectif en juin 2019.

L'infiltration et ainsi la recharge artificielle de l'aquifère dans un périmètre proche (dont la source fait partie) par ces procédés était donc non négligeable et avait de façon certaine une influence sur la hauteur d'eau à la source du Mas de Carottes, notamment durant l'étiage (fonction de soutien du débit en basses-eaux).

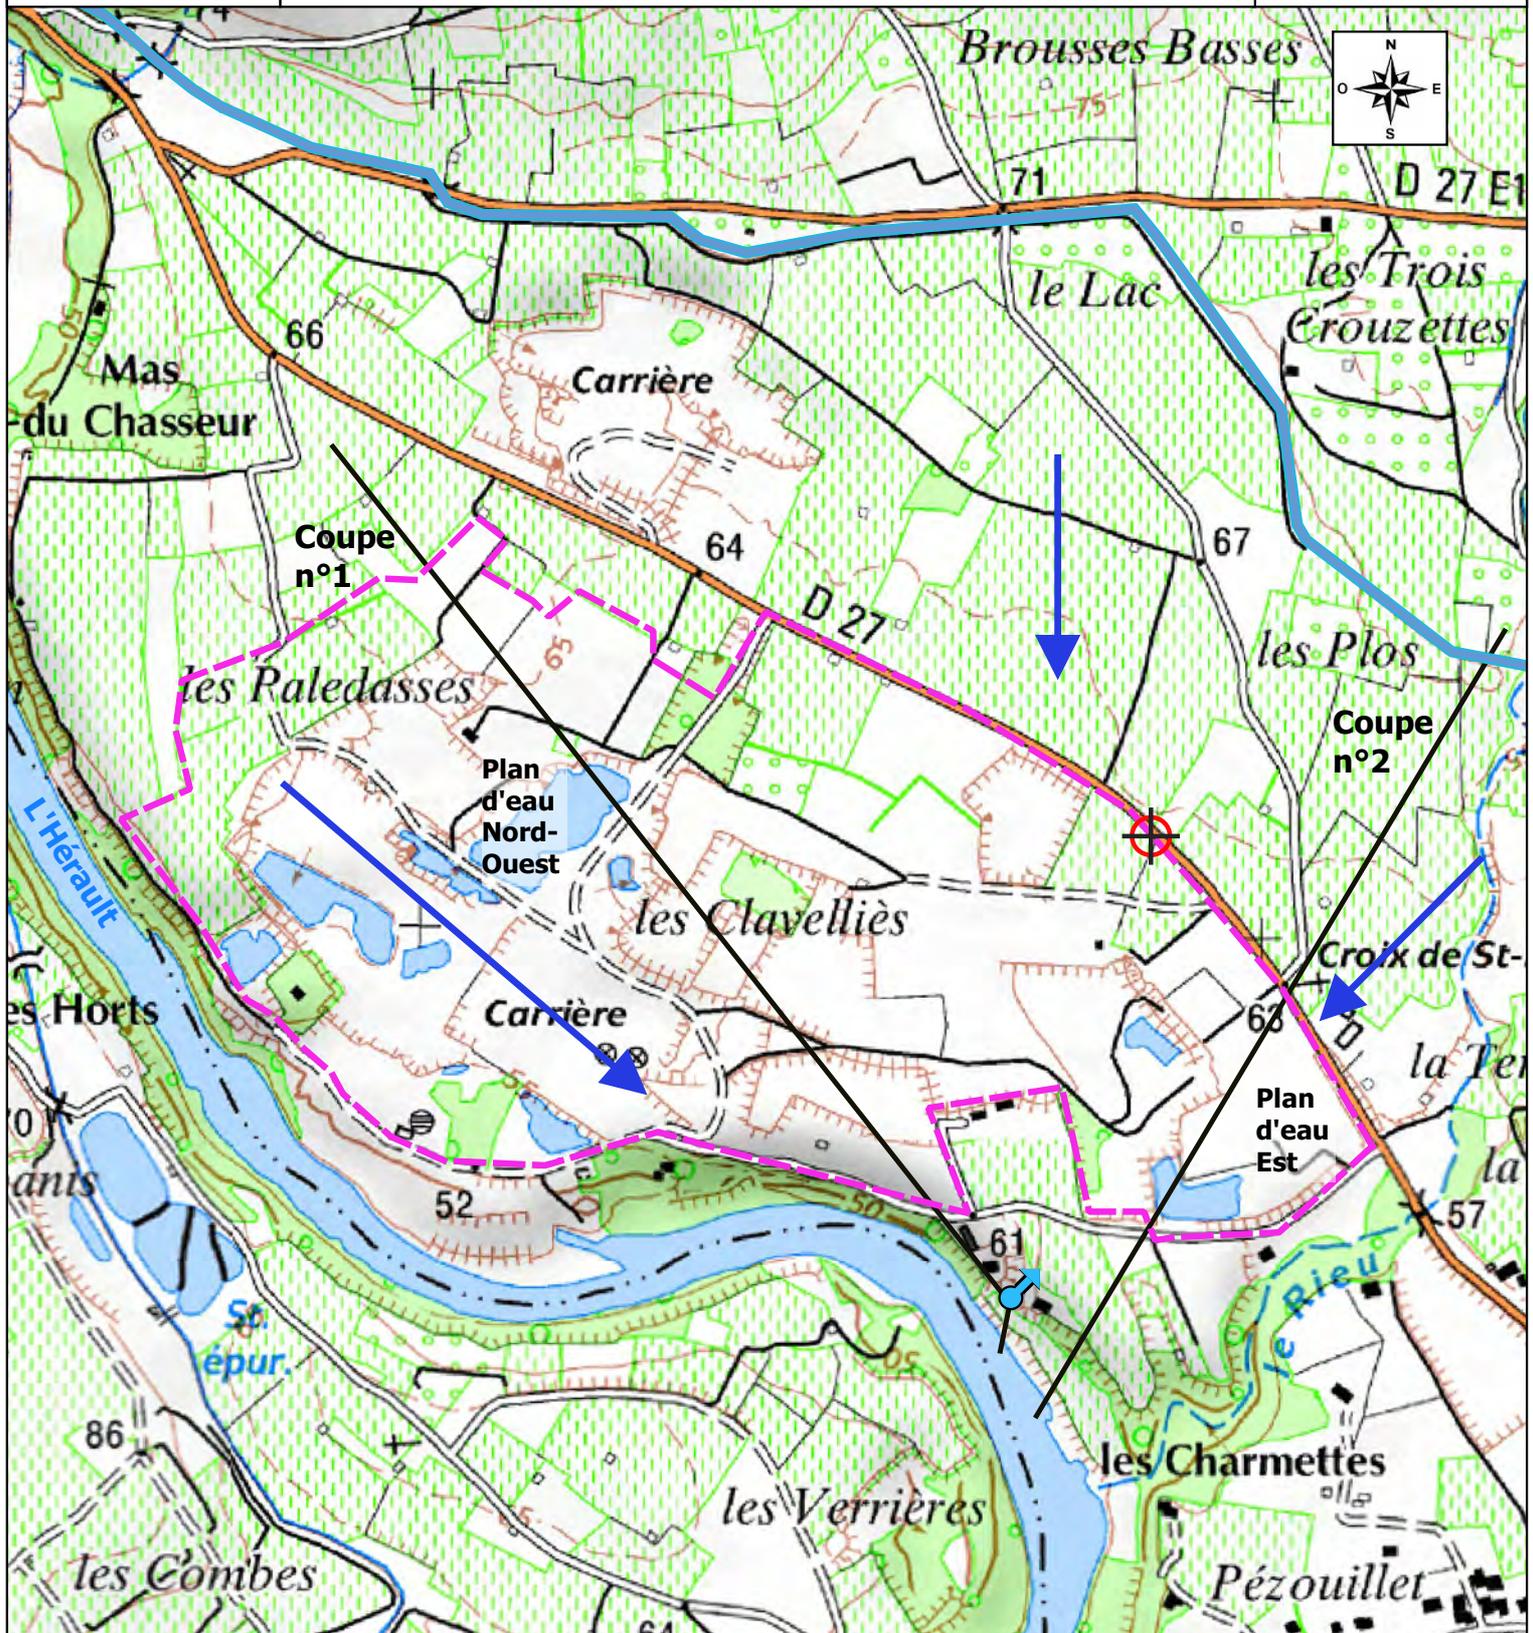
EXTRAIT DES FONDs TOPOGRAPHIQUES IGN NUMERISÉS AU 1/25 000 -
Agrandissement au 1/12 500

La carrière BIOCAMA des Clavelliès est située dans la plaine de l'Hérault, au Nord du village d'Aniane et au Sud de l'embouchure des gorges du fleuve. La plaine dans ce secteur s'établit à une altitude moyenne de 60 m NGF, ceinturée au Nord et à l'Est par des reliefs calcaires culminants aux environs de 280 m NGF. Le site de la carrière se trouve plus précisément en rive gauche de l'Hérault, au milieu d'un paysage de vignes limité au NE par la D27 (cf. Figure 1).

Compte tenu de la topographie des lieux (reliefs au Nord et au Nord-Est) ainsi que de la présence probable d'un paléo-chenal de l'Hérault selon un axe NO-SE, les directions principales attendues des écoulements dans ce secteur (NO-SE et NNE-SSO à N-S) sont représentées sur les Figures 1 à 3.

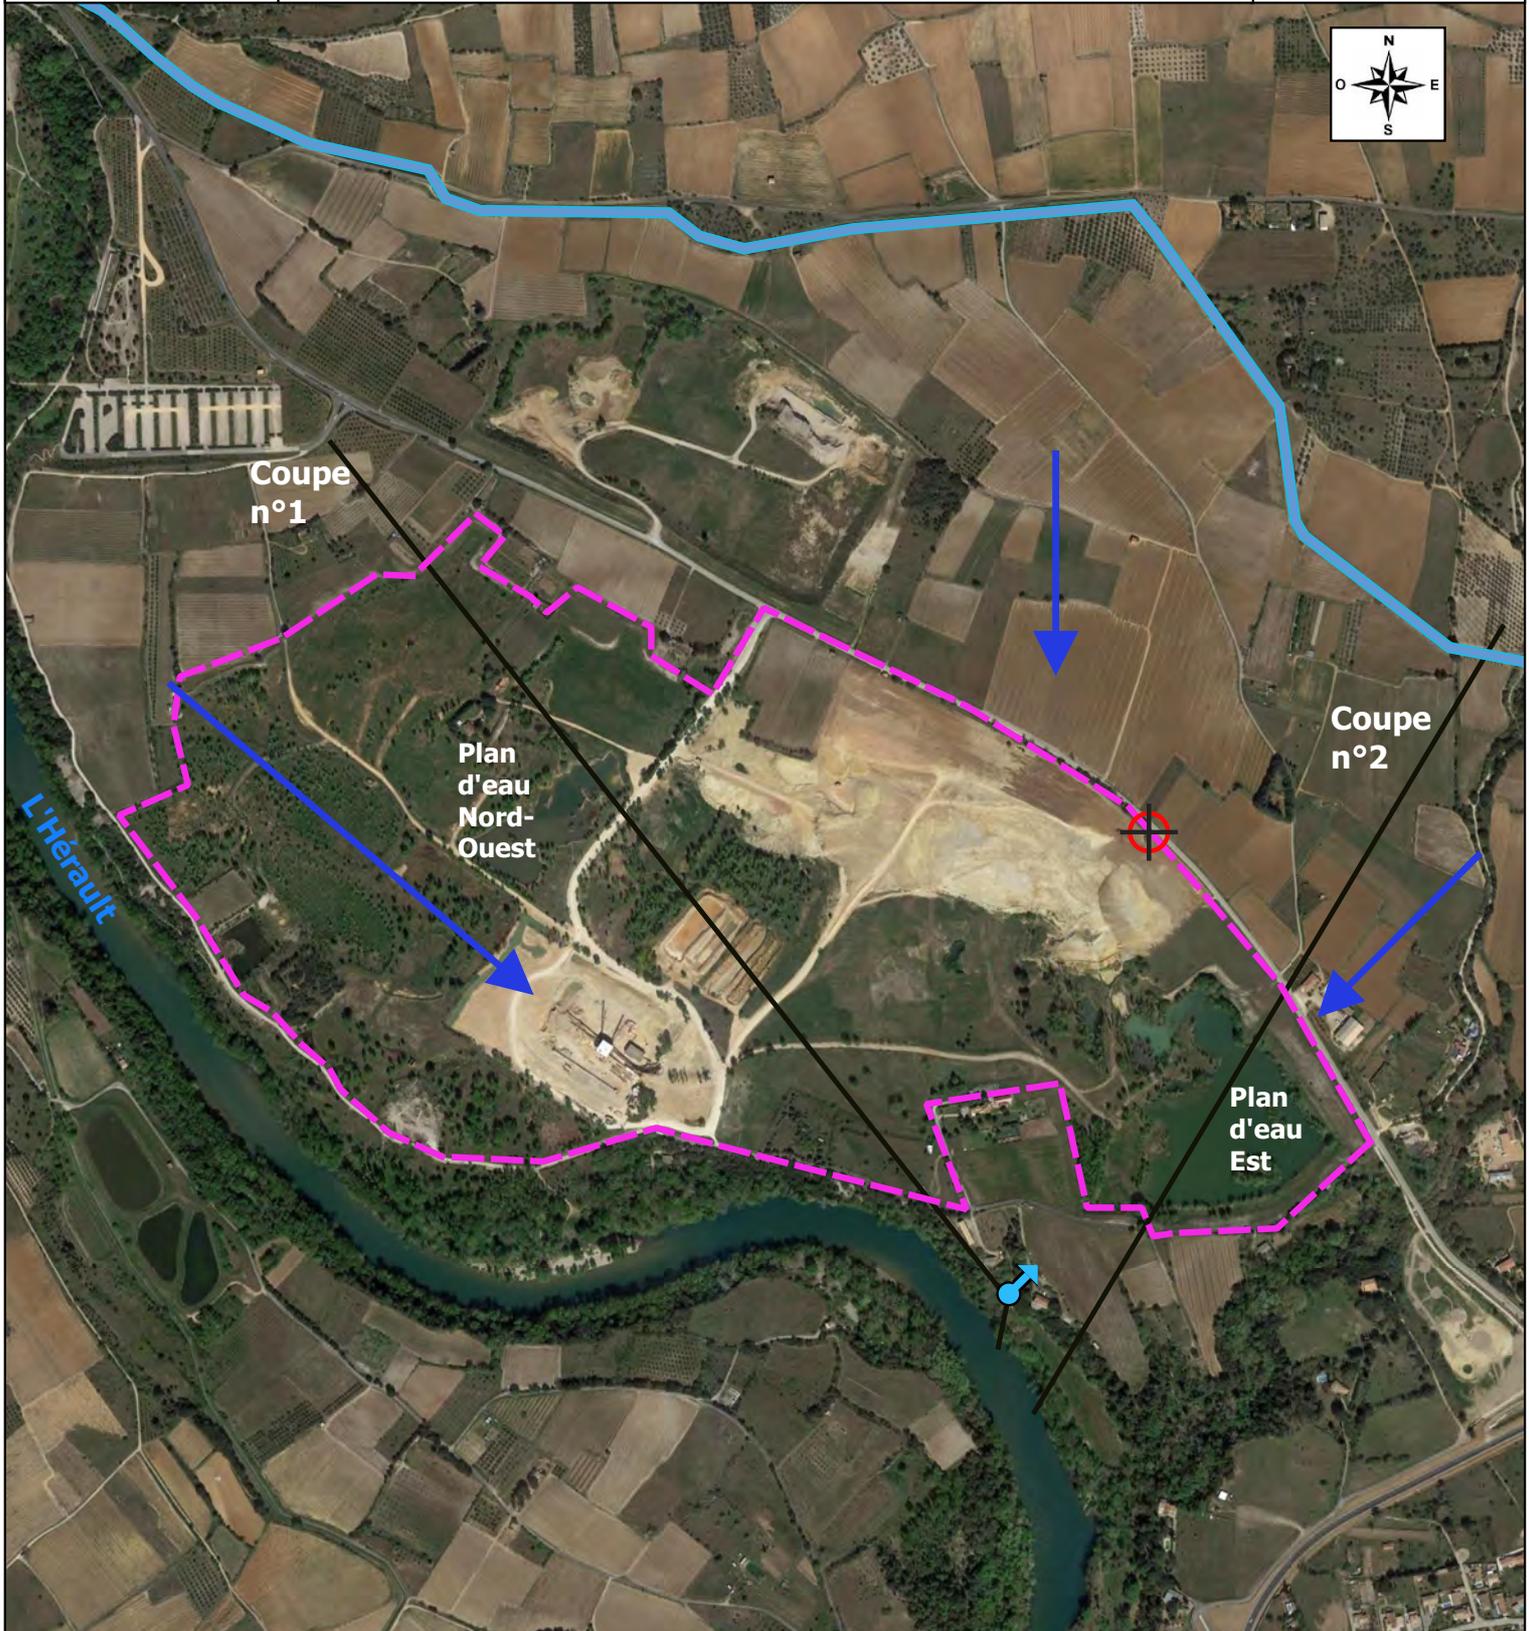
**FOND SATELLITAIRE GOOGLE - Agrandissement au 1/12 500
(date des images 04/04/2020)**

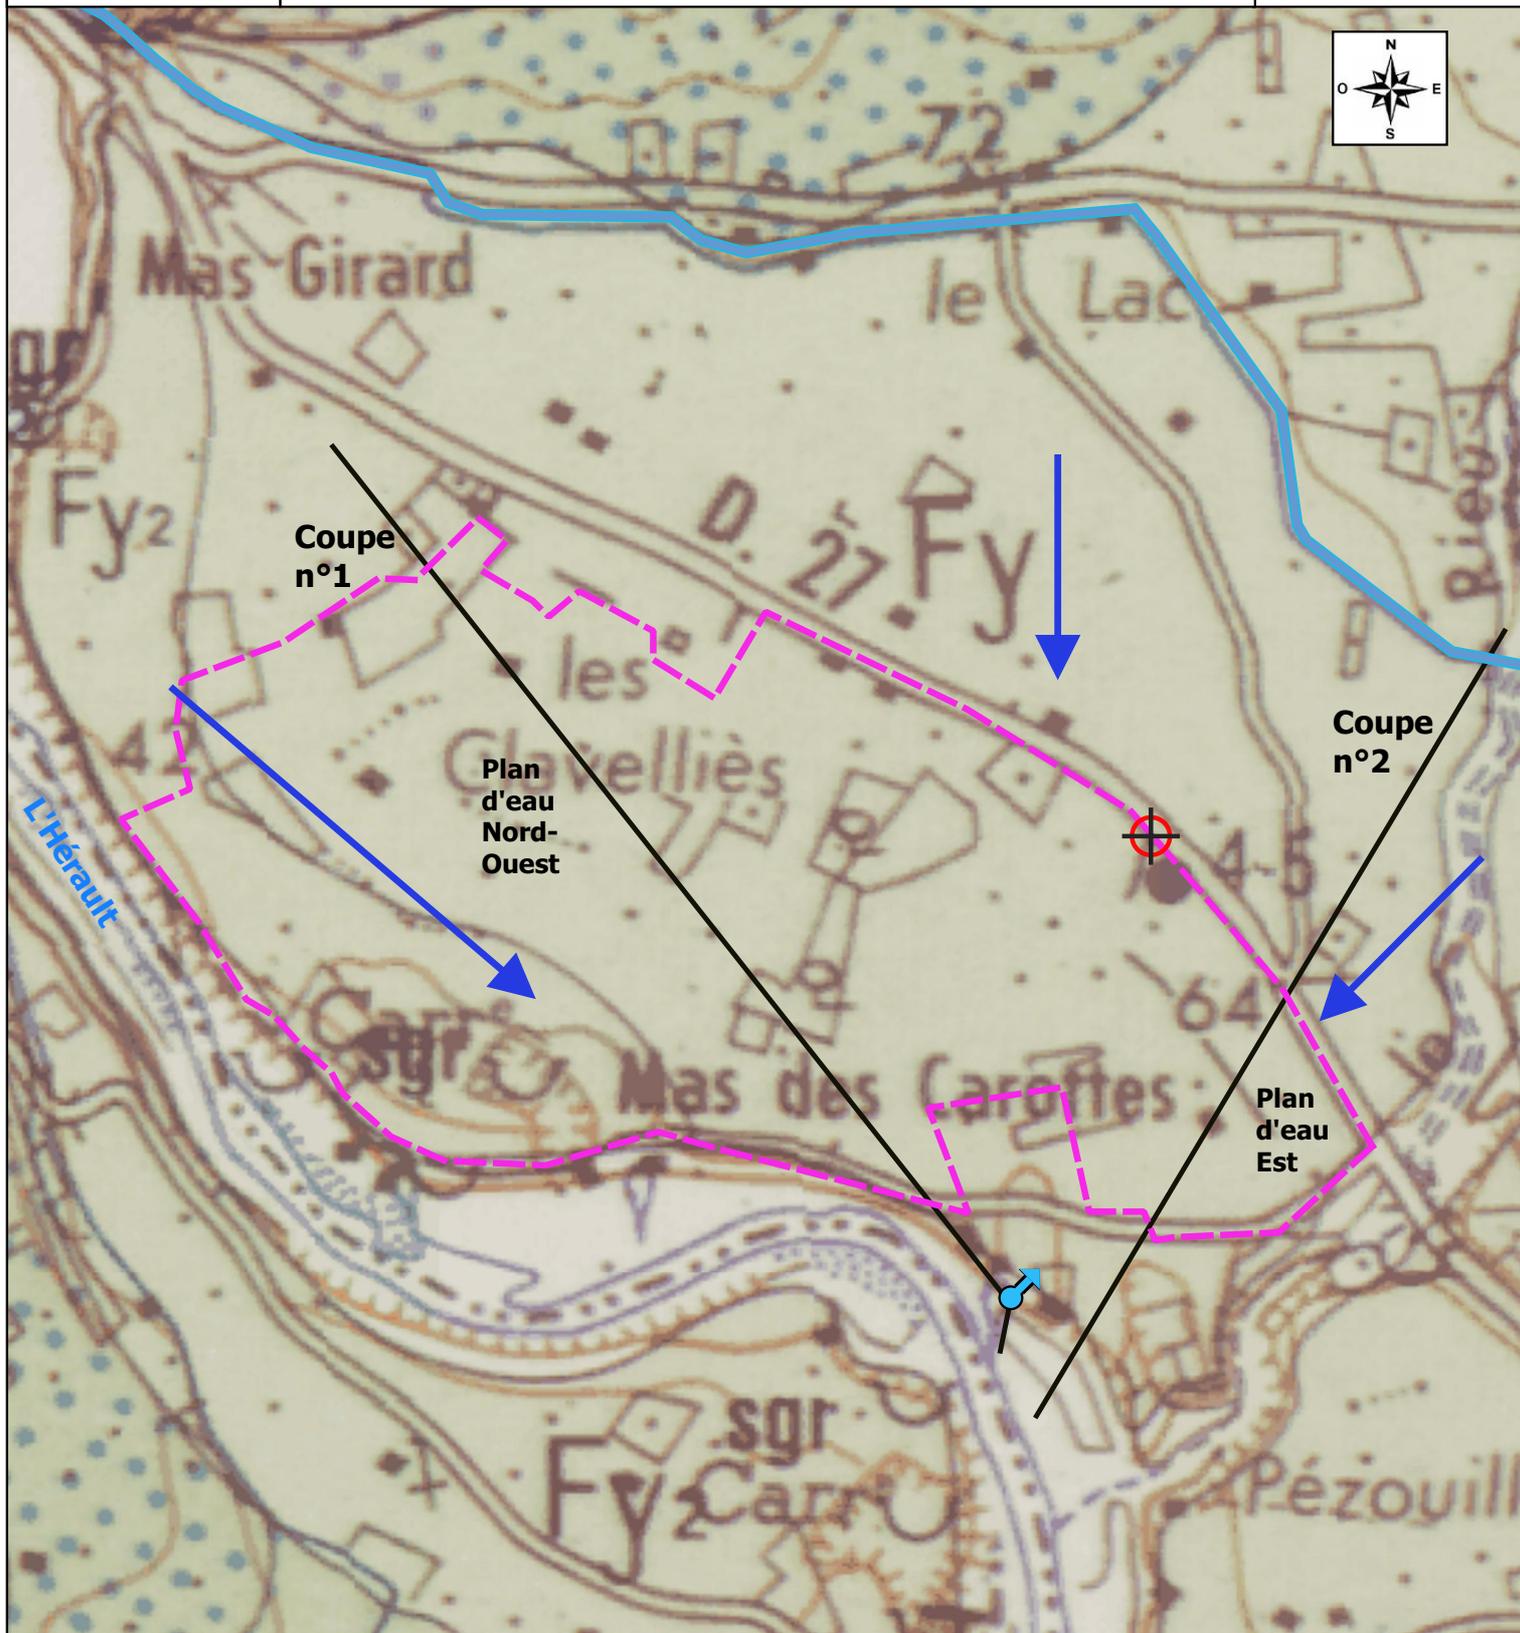
FOND : EXTRAIT DE LA CARTE GÉOLOGIQUE DU BRGM AU 1/50 000 (Feuille de Lodève n°939) - Agrandissement au 1/12 500
