INSTALLATIONS CLASSÉES POUR LA PROTECTION DE
L'ENVIRONNEMENT

INSTALLATION DE STOCKAGE DE DÉCHETS NON DANGEREUX Bilan d'activité 2022

Montpellier Méditerranée Métropole

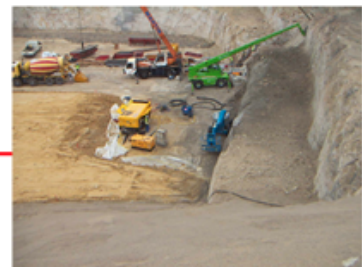
Matériaux argileux
Géogrille double filtre
Nb : GSB en cours de pose

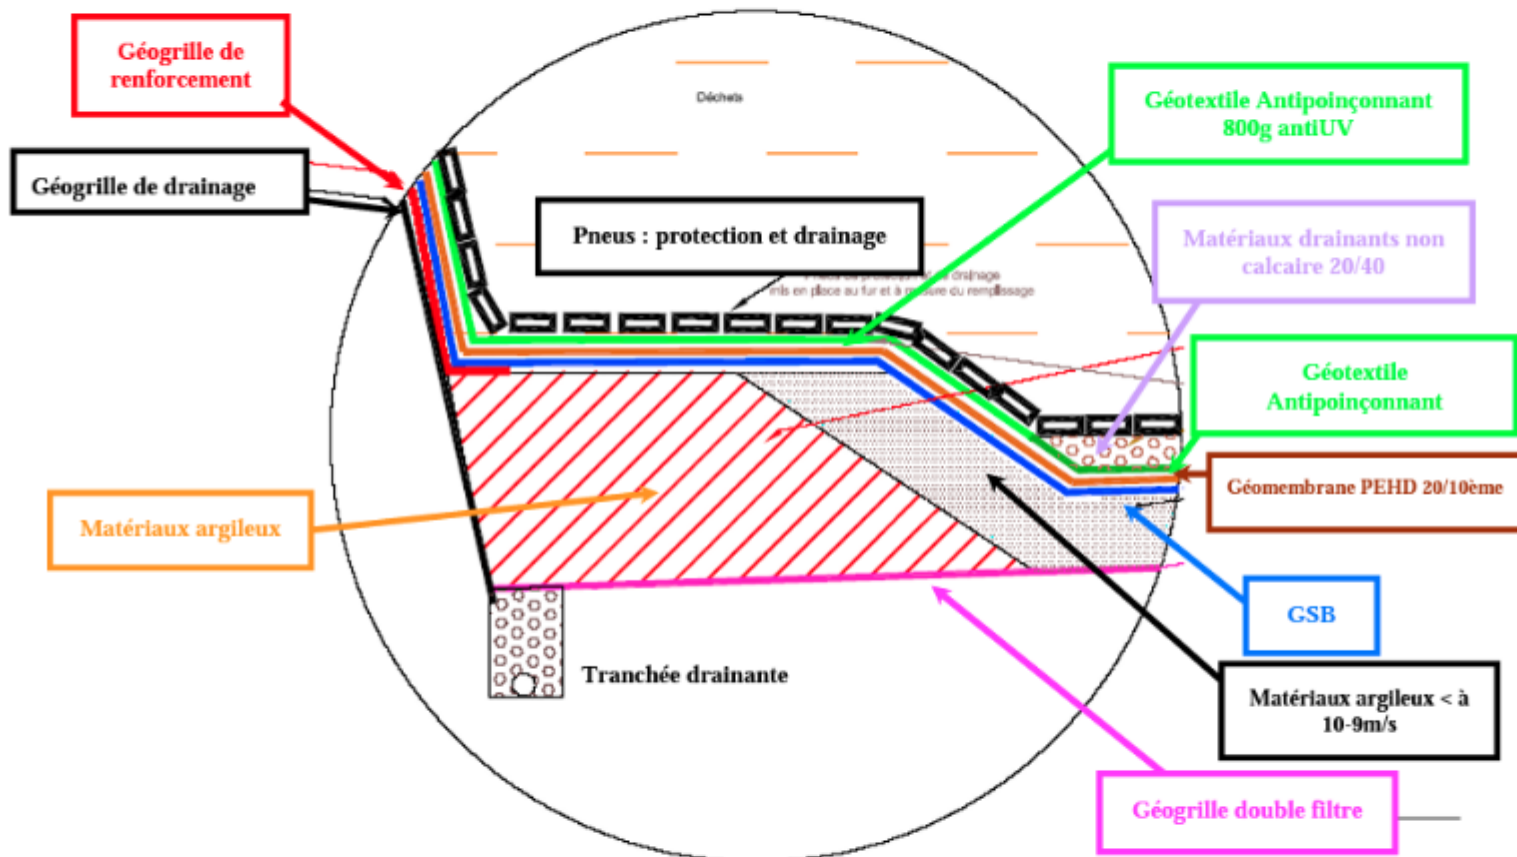
Barrières passive et active – Fond et flancs des gradins inférieurs

Sur le fond et les flancs du casier, la barrière de sécurité active assure le drainage et la collecte des lixiviats et évite ainsi la sollicitation de la barrière de sécurité passive.

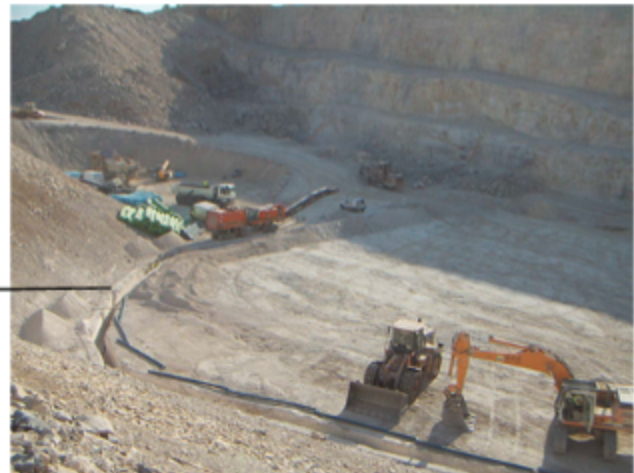
**Réalisation d'une tranchée de drainage en pied de talus (Cf. galerie de pompage).
Géogrille double filtre raccordée à la tranchée drainante**

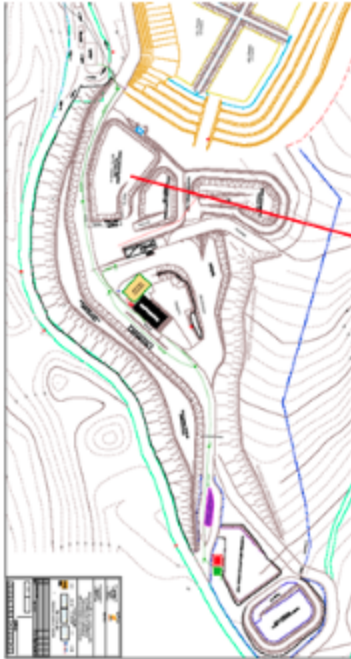
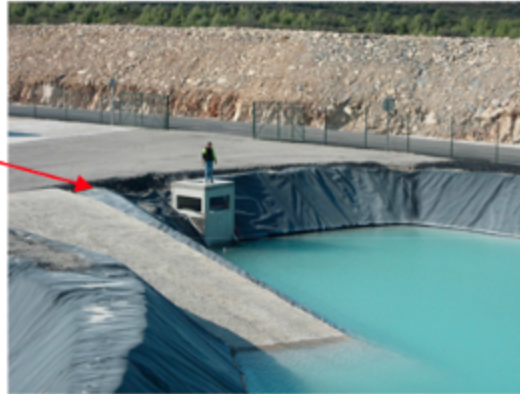
Bassin sud : 3 600 m³

- les eaux provenant de la plate-forme d'accueil sont drainées gravitairement vers un bassin situé en contrebas à l'entrée du site puis évacuées via un déboureur déshuileur,
- les eaux pluviales non souillées provenant du casier sont dirigées vers un bassin dédié situé au sud du casier.

Le bassin à l'entrée du site possède un volume utile de 2 500 m³ et le bassin situé au sud du casier un volume utile de 3 600 m³. Des échelles graduées installées dans les bassins permettent d'évaluer le volume rejetés.

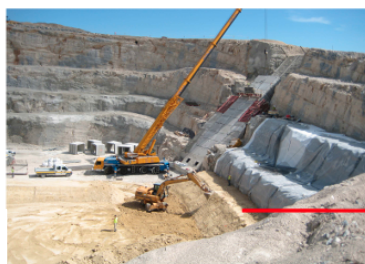
**Galerie technique de
pompage**

Le puits de pompage est constitué de doubles cadres en béton préfabriqués de dimension (H)250 x(L)300 pour les lixiviat et (H)250 x(L)150 pour les venues d'eau latérales et souterraines, et

disposées sur une rampe inclinée à 45° environ et scellée par projection de béton entre les parements rocheux et les cadres.

Des regards sont disposés dans les dalles de fermeture (2 pour le puits « lixivié », 1 pour le puits « venues d'eau latérales ») associés à des potences de levage des pompes et d'accrochage de ligne de vie pour manutention. La mise en place et la sortie des pompes Galerie technique de pompage s'effectue grâce à des rails guides inox et des chaînes inox. Des barrières de sécurité sont disposées autour des regards (mise en place avant ouverture des regards).

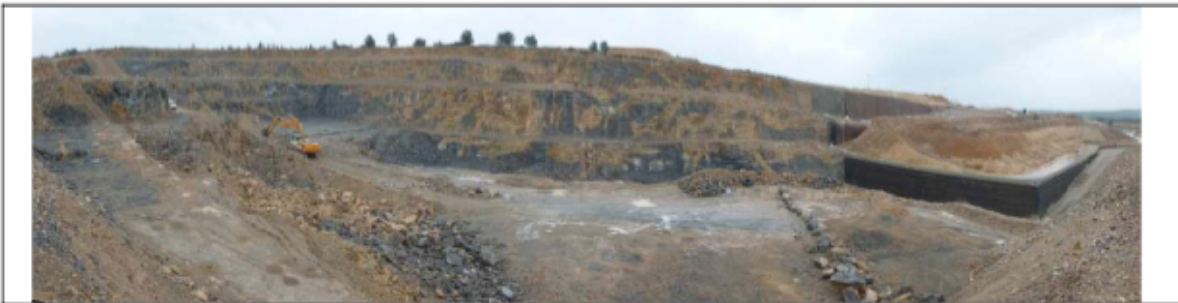
Vue panoramique de la zone d'implantation du casier 2 au Nord du casier 1 (au 06/03/2013)

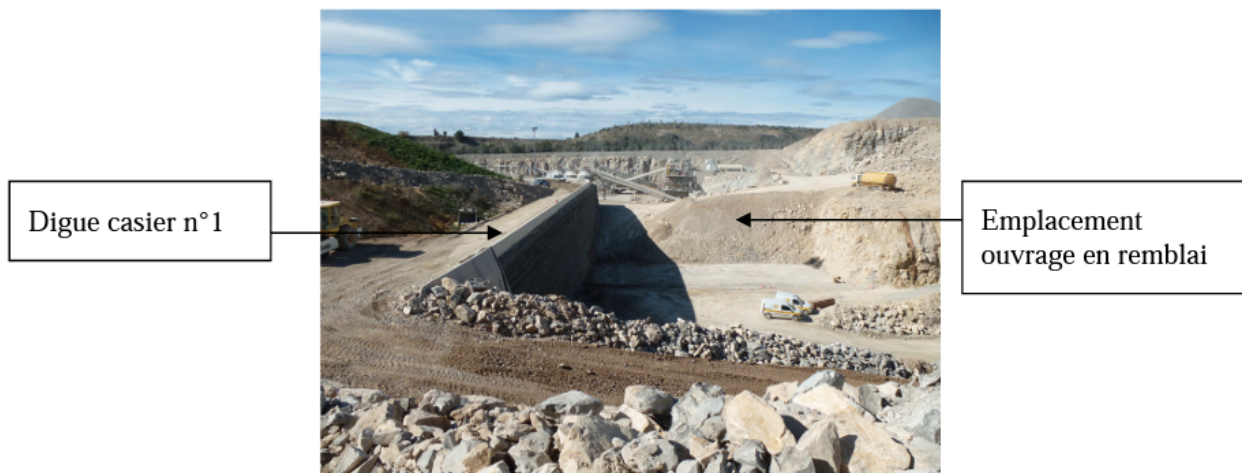
- à l'Est par le front de taille laissé par le carrier
- au Nord et à l'Ouest par une digue de matériaux calcaires laissés en place pendant l'exploitation du carreau par le carrier GSM. Côté Ouest, la digue laissée par le carrier était interrompue dans l'angle Sud-Ouest du casier, pour laisser la place à la piste d'exploitation de GSM. Aussi, il a été réalisé dans le cadre des travaux de réalisation du casier n°2 un ouvrage en remblai permettant de fermer le casier n°2. Cet ouvrage vient s'épauler sur la digue laissée par le carrier, et sur l'ouvrage en remblai renforcé ceinturant le casier n°1 de l'ISDND.
- au Sud par le casier n°1 existant. Digue casier n°1 Emplacement ouvrage en remblai

La séparation physique entre les 2 alvéoles du fond de casier n°2 est marquée par un talus issu du décroché du fond de forme entre les cotes 96 et 92 m NGF (alvéoles n°1 et n°2 respectivement), et par une diguette de séparation. Ces dispositifs de séparation physique permettent une indépendance hydraulique entre les différentes phases d'exploitation et de mieux contrôler la production de lixiviats.

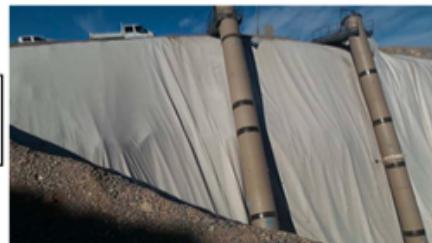
posée et calée au béton le long du parement localement reprofilé, dans laquelle est placée une pompe de relevage (2 pompes par alvéole, la seconde servant de secours). Les pompes inox sont posées sur chariot ; un câble inox permettant de relever la pompe pour les opérations de maintenance. Les lixiviats pompés sont acheminés via des collecteurs en PEHD vers le bassin dédié commun aux casiers n°1 et 2.

Galeries de pompages des lixiviats (une par alvéole)

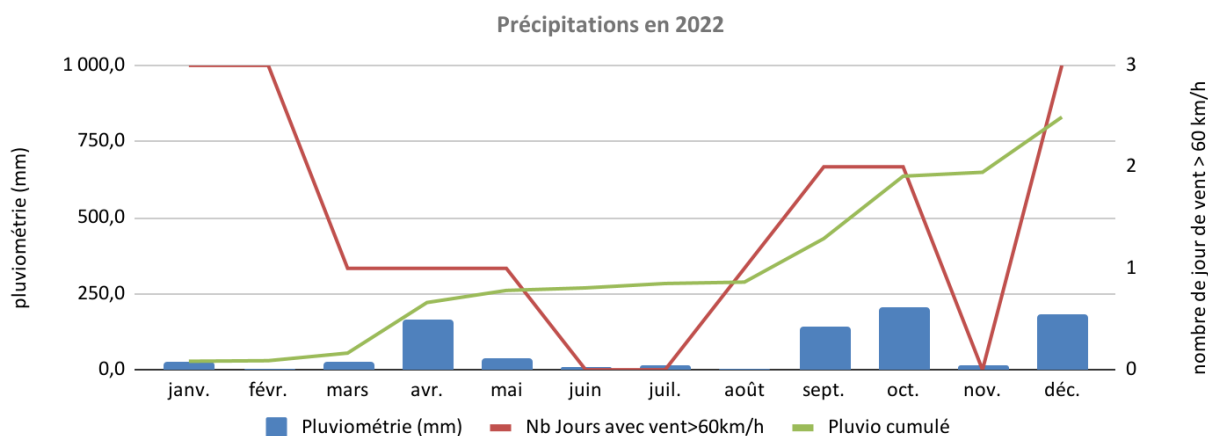
Le premier semestre présente une pluviométrie totale de 269.1 mm et un indice ETP assez fort dès le mois de mai. Quant au second semestre, la pluviométrie s'élève à 560.9 mm avec un indice ETP qui reste important jusqu'au mois d'octobre.

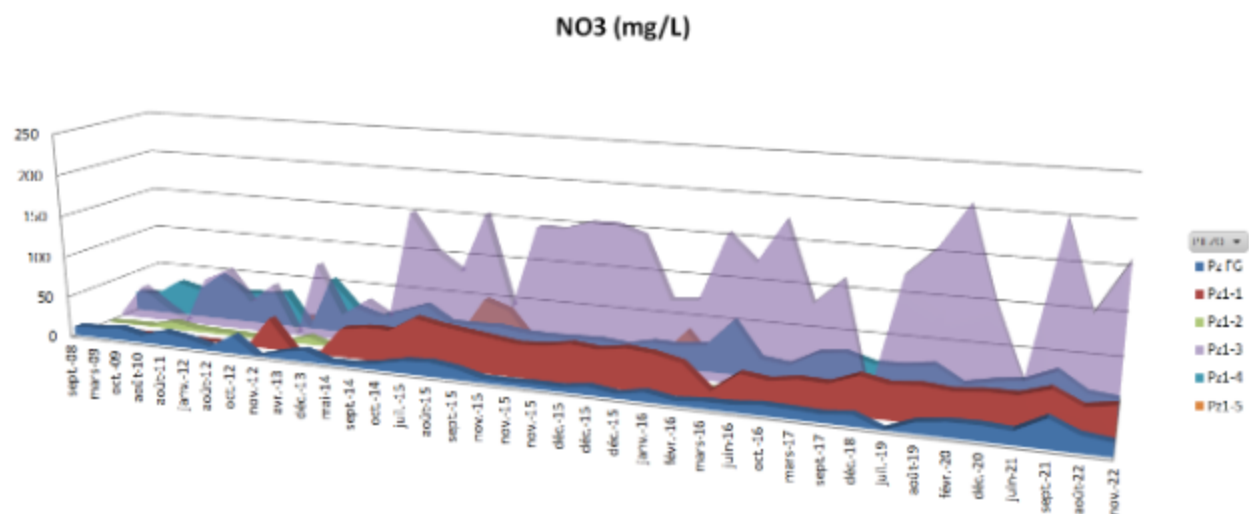
La concentration en nitrate du PZ 1-3 pour l'année 2022 fluctue de la même façon que les années précédentes, sans corrélation avec d'autres marqueurs de pollution :

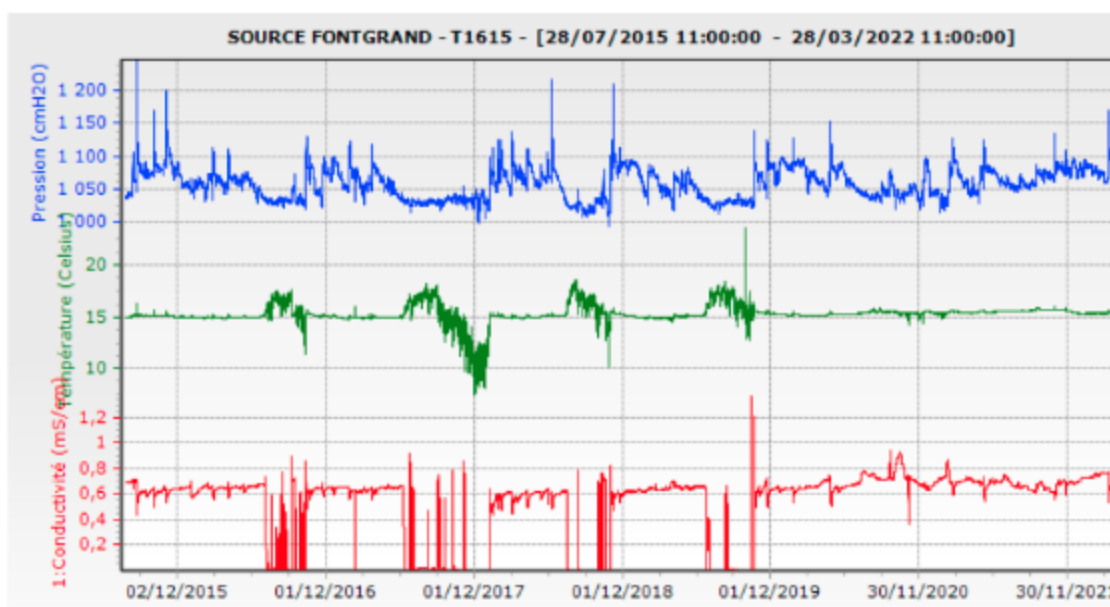
La conductivité mesurée dans l'eau de la source est stable et comprise entre 500 et 800 $\mu\text{S}/\text{cm}$, ne faisant apparaître aucune dégradation de la qualité des eaux souterraines.

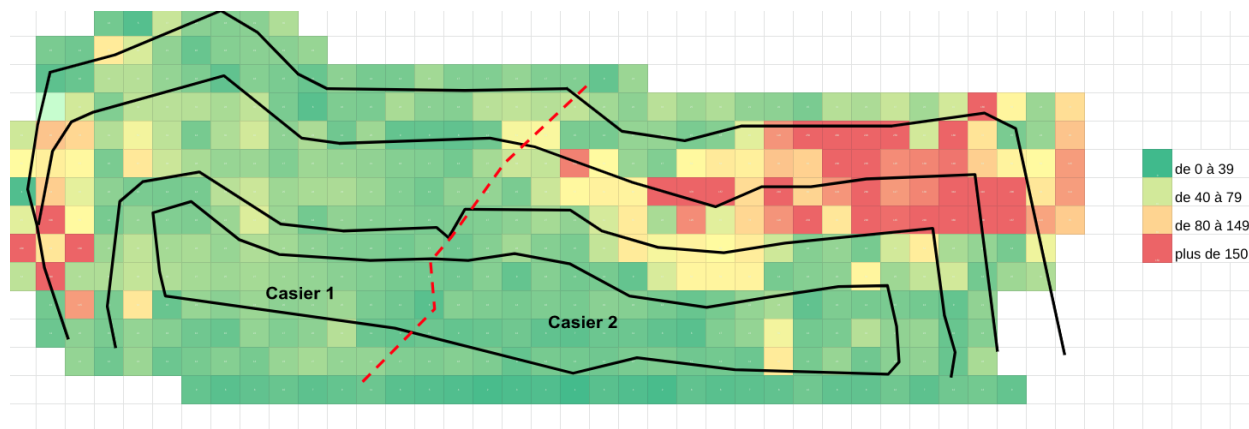
Second trimestre 2022 :

Le casier 1 présente de faibles émissions à l'exception de la zone du puits lixiviats.

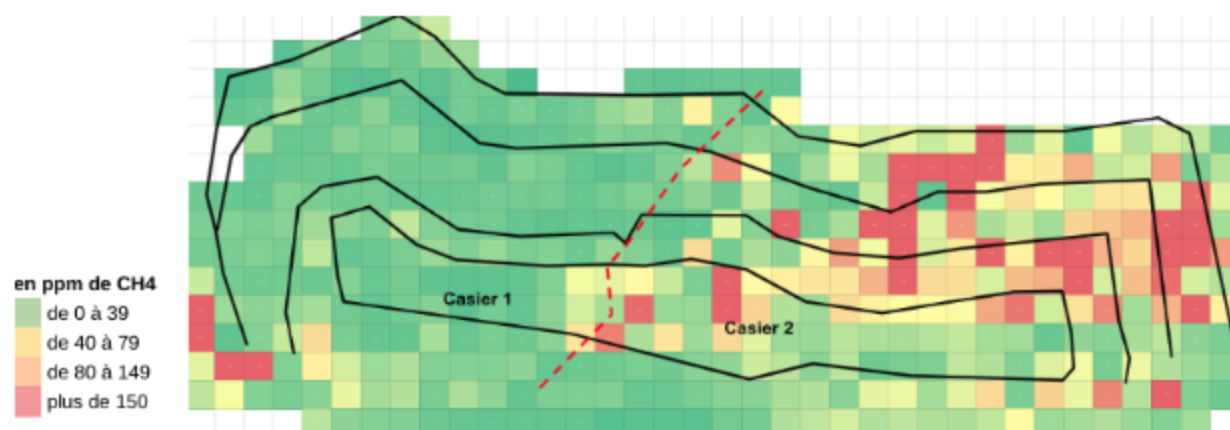
Troisième trimestre 2022 :

Lors de cette campagne, des émissions sont observées à proximité des puits de lixiviats et sur le casier 2. Sur ce dernier, le jour du relevé, seuls les puits sont reliés à la torchère, l'ensemble des drains des talus étant déconnectés pour permettre la mise en place de la couverture définitive. La fin des travaux de couverture devrait sensiblement limiter la diffusion de biogaz en dehors du réseau de collecte.

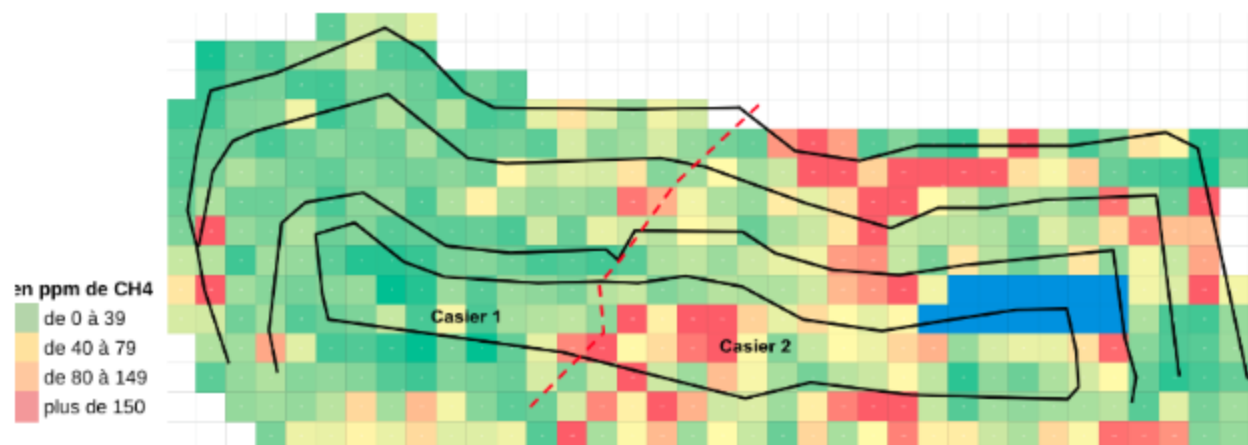
Quatrième trimestre 2022 :

Comme lors des précédentes campagnes, le casier 1 ne présente que très peu d'émissions.
