Montpellier
Méditerranée
Métropole

Installation de Stockage de Déchets Non Dangereux

Commission de suivi de site – Bilan 2022 (2023 selon données disponibles) - Présentation

Pôle Déchets et Cycles de l'Eau – Service traitement et valorisation

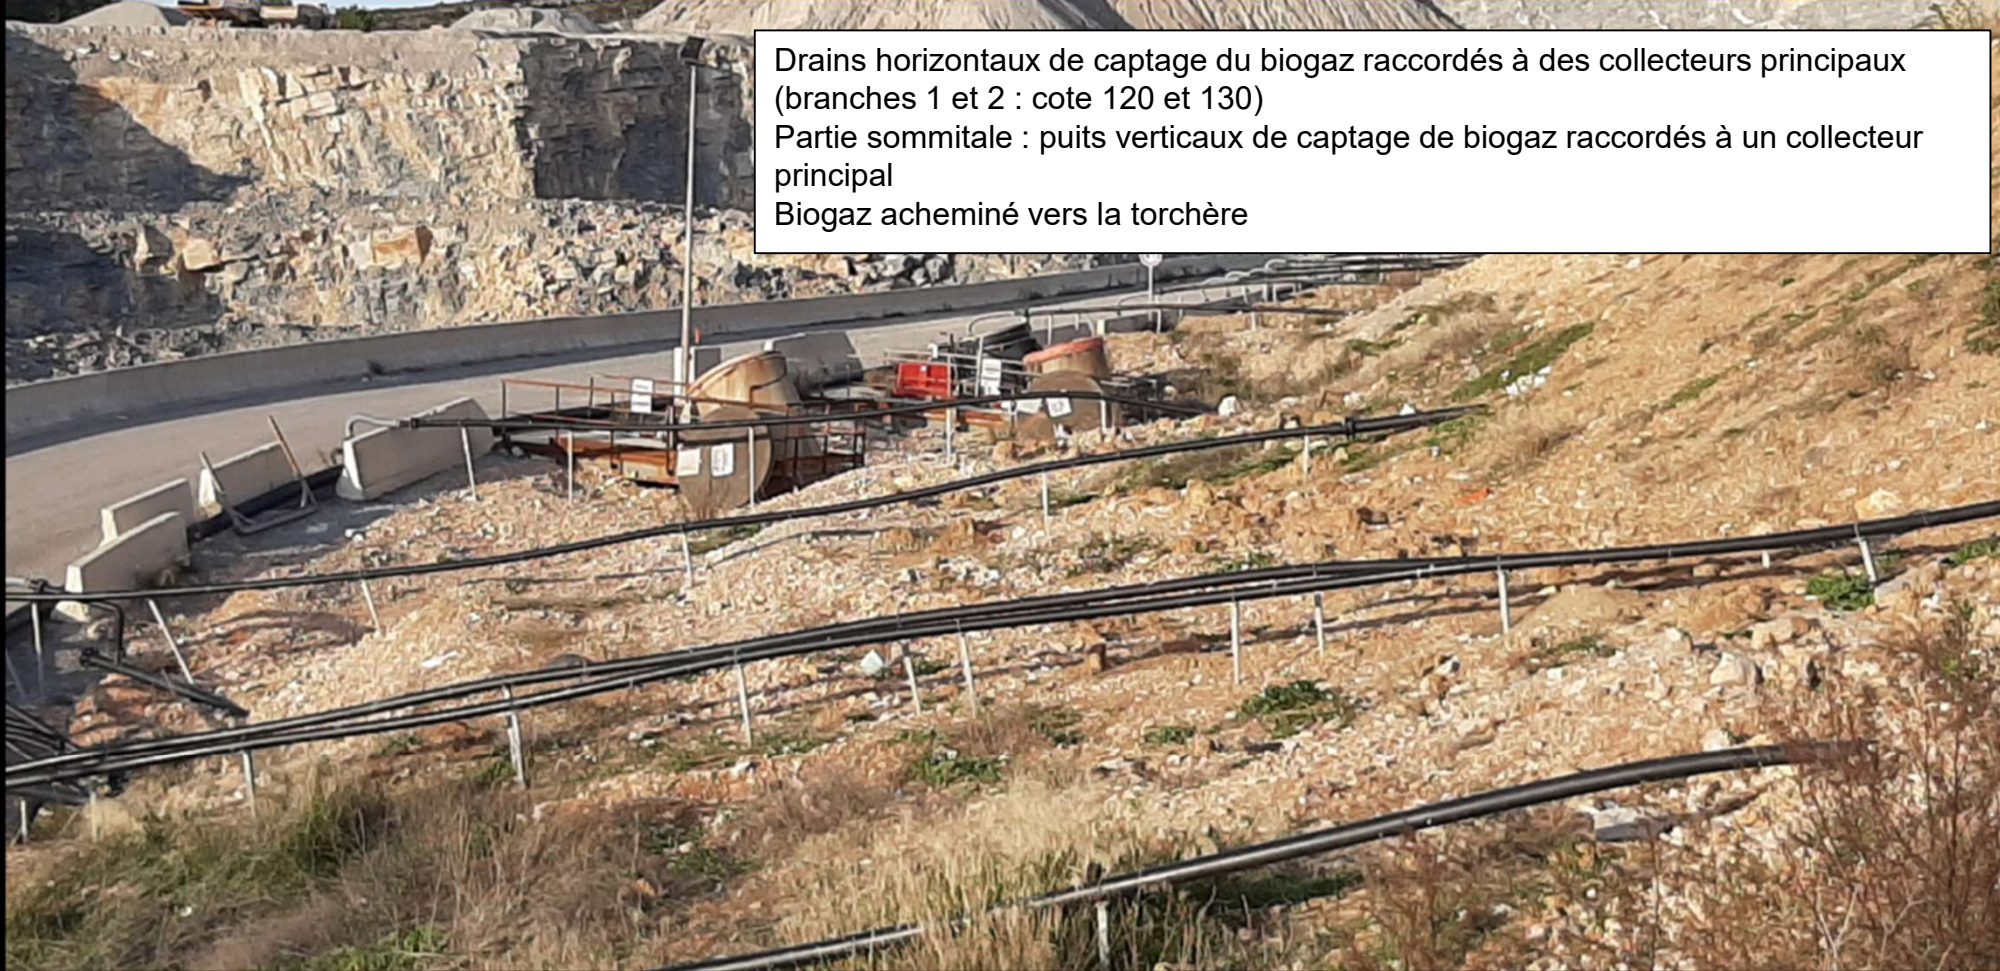
Détail des travaux - Présence des drains horizontaux de captage de biogaz

Drains horizontaux de captage du biogaz raccordés à des collecteurs principaux (branches 1 et 2 : cote 120 et 130)
Partie sommitale : puits verticaux de captage de biogaz raccordés à un collecteur principal
Biogaz acheminé vers la torchère

Afin de pouvoir mettre en place la couverture, les collecteurs principaux ont temporairement été déposés et ensuite reconnectés : phasage spécifique des travaux entre deux lots techniques (couverture / biogaz)

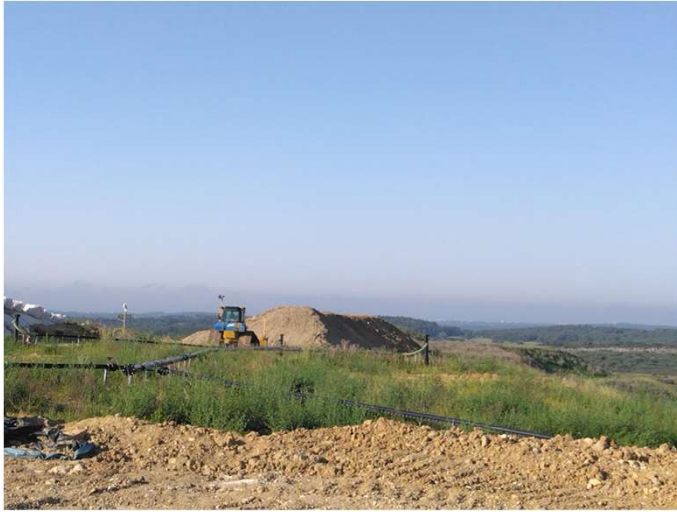
Mai 2022 – Constitution des stocks d'argile et modelage des matériaux sur le dôme

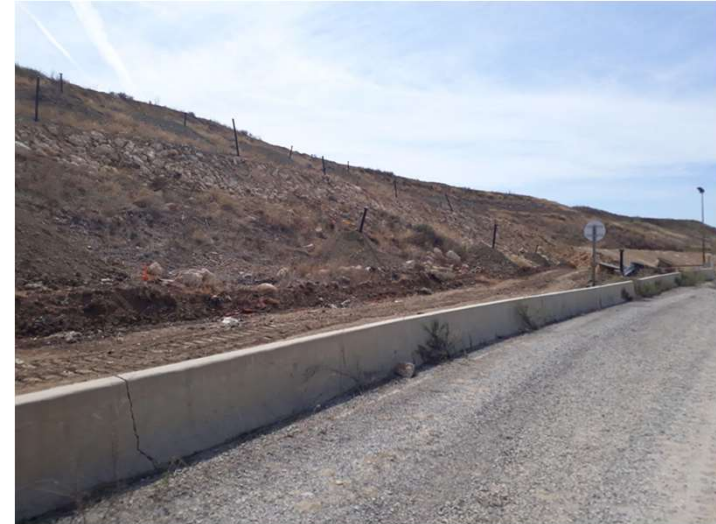
Septembre 2022 : modelage et reprofilage des talus

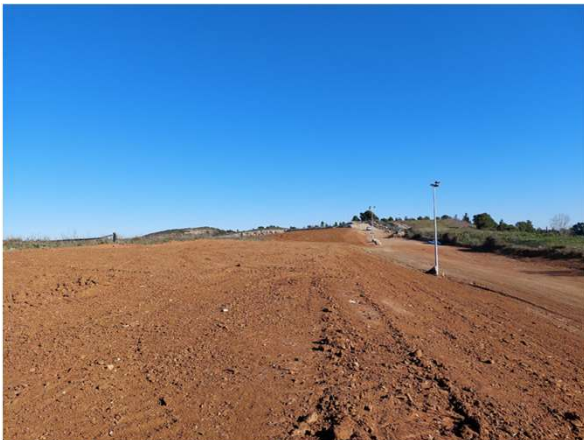
Janvier 2023 : dépose réseau biogaz en partie sommitale et apport de terre végétale

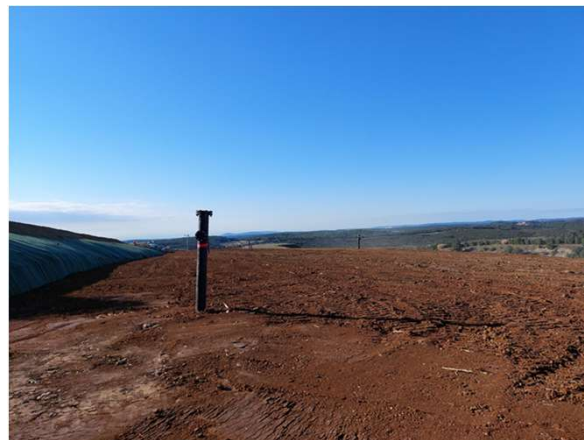
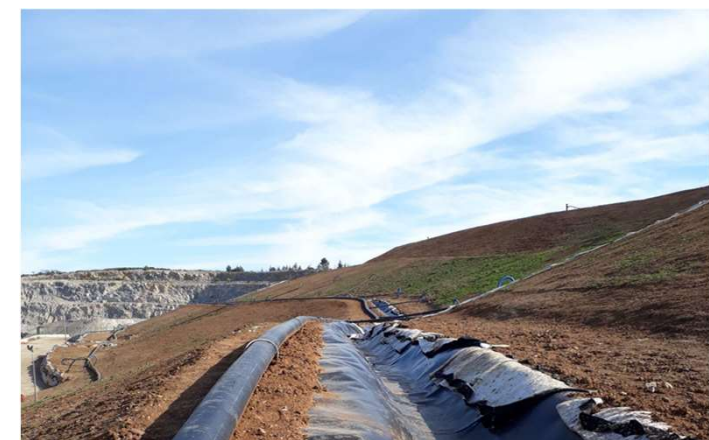
Mars 2023 : fin des travaux

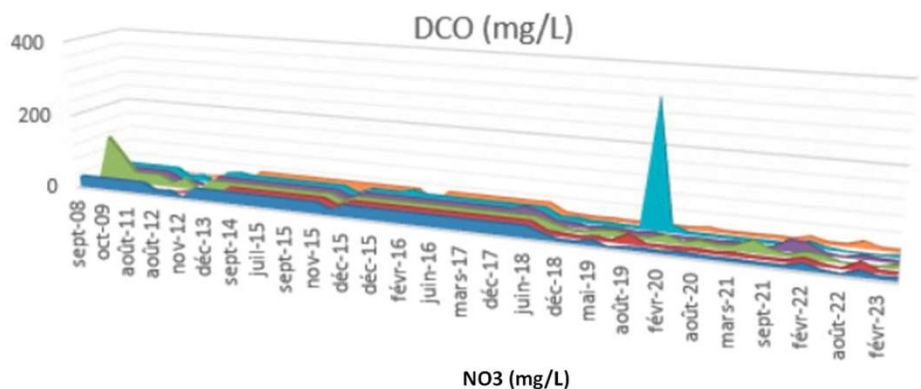
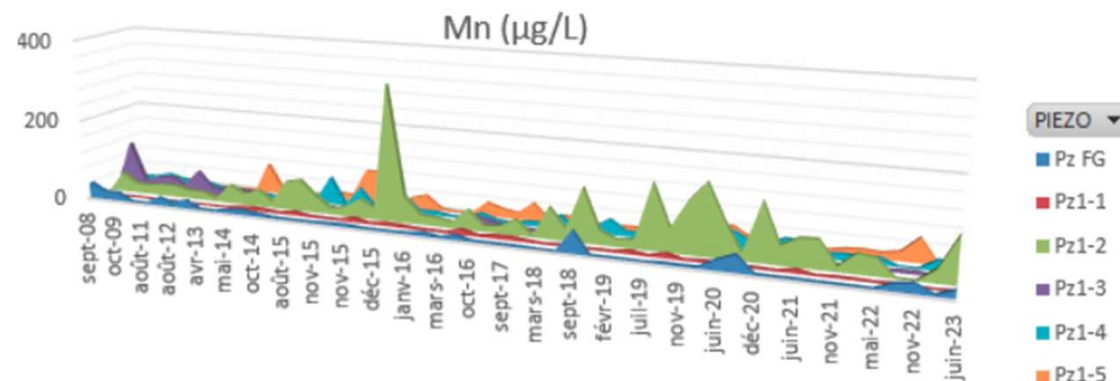
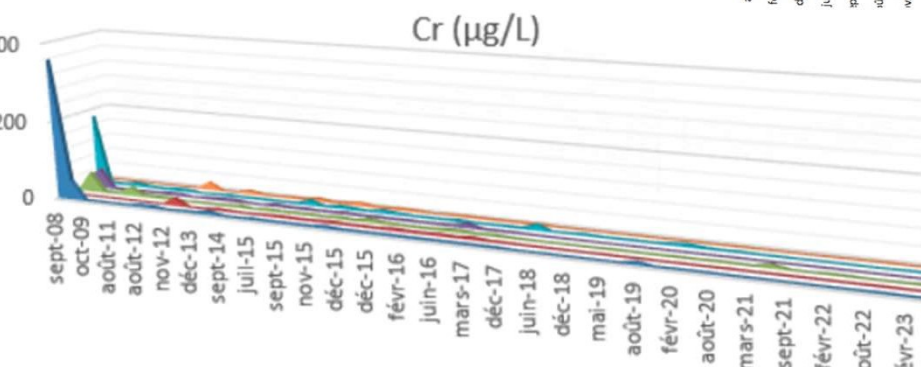
EAUX SOUTERRAINES – Suivi des traceurs de pollution : DCO, Mn, NO3, COT & Cr

PAS DE DÉGRADATION DE LA QUALITÉ DES EAUX SOUTERRAINES

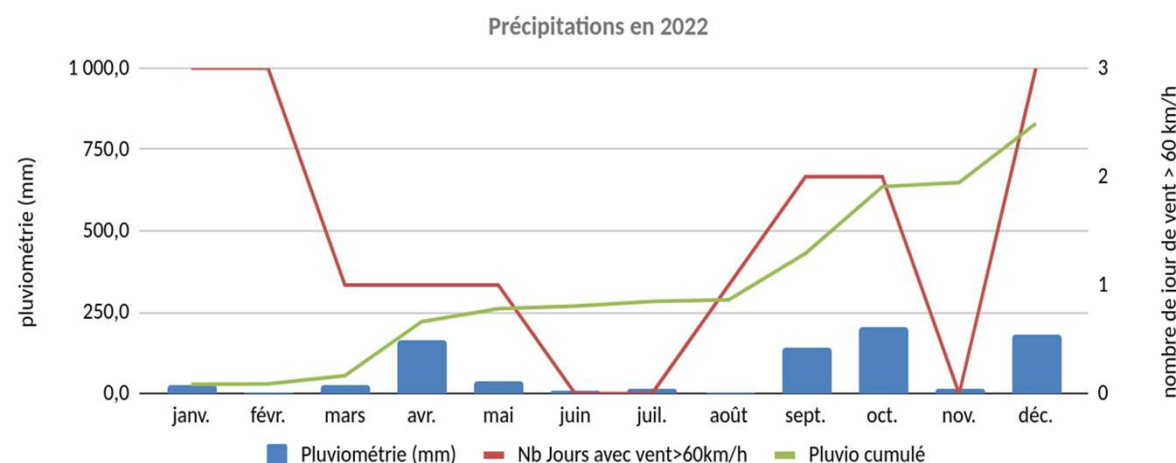
2009	2010	2011	2012	2013	2014	2015	2016	2017	2018	2019	2020	2021	2022
Cumul (mm)	808.9	941.1	810.5	625.8	683.3	1276.7	749	784.3	498.8	1275.3	640.6	645.6	699.8	830.0

Les années 2021 et 2022 ont connu une pluviométrie similaire et assez faible (700 mm et 830 mm). Le premier semestre 2022 présente une pluviométrie totale de 269.1, la pluviométrie s'élève à 560.9 au cours du second semestre 2021.

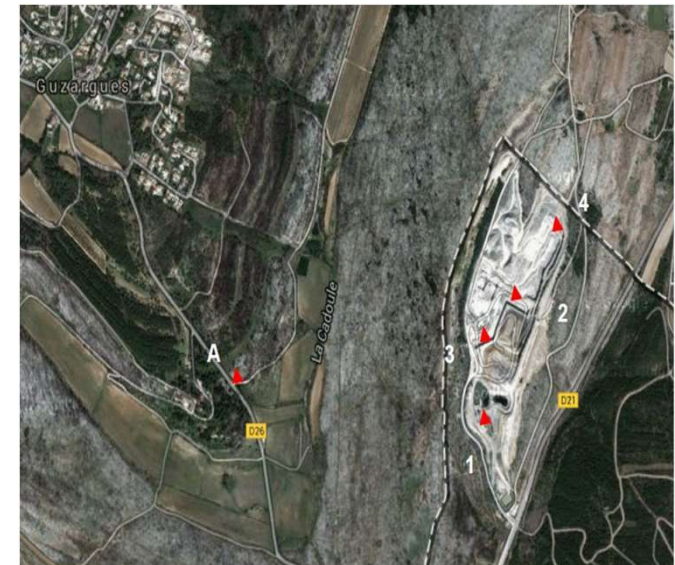
Biogaz– Suivi complémentaire de la qualité de l'air : réseau de surveillance composé de capteurs répartis sur le site

Point 1 : Zones en couverture définitive

Point 2 : Zone en cours d'exploitation

Point 8 : Zone des bassins de lixiviats

Point 3 : Atelier

Point 4 : Accueil

Point 5 : Limite sud à l'entrée

Point 6 : Limite sud N°2

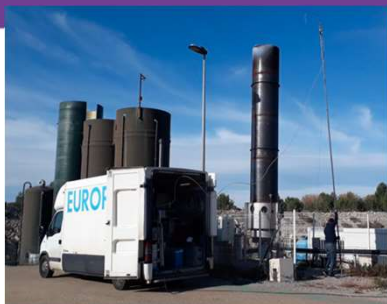
BIOGAZ – Analyse du gaz de combustion

Toutes les valeurs mesurées sont inférieures aux valeurs limites de l'Arrêté Préfectoral d'autorisation d'exploiter.

La concentration en SOx est supérieure au seuil de 300 mg/Nm3 mais le flux est inférieur à 25kg/h, le résultat est donc conforme à l'Arrêté Préfectoral.
