Rapport d'activité – Exercice 2023

Installation de stockage de déchets non
dangereux de Villeveyrac (34)

RAPPORT D’ACTIVITÉ 2023			
		Complexe Oïkos CD5E – Route de Mèze 34560 VILLEVEYRAC	
	M. Benoît DAVAL		
		06.12.13.25.89	
			b.daval@agglopole.fr

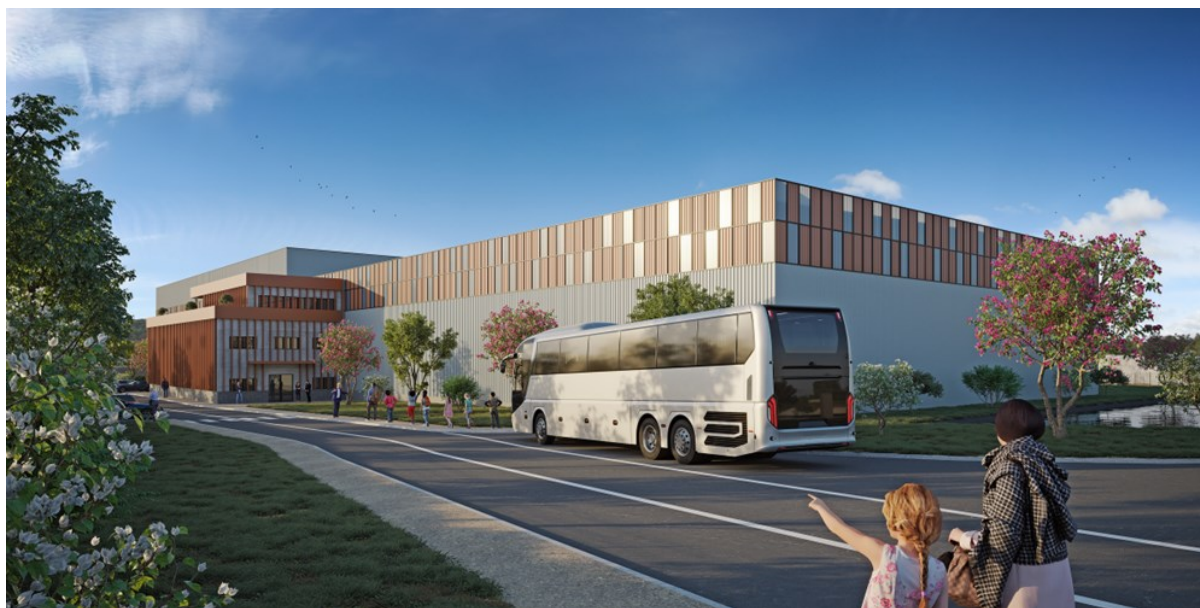
Illustration 4 : Centre de tri OekoTri de Saint-Thibéry

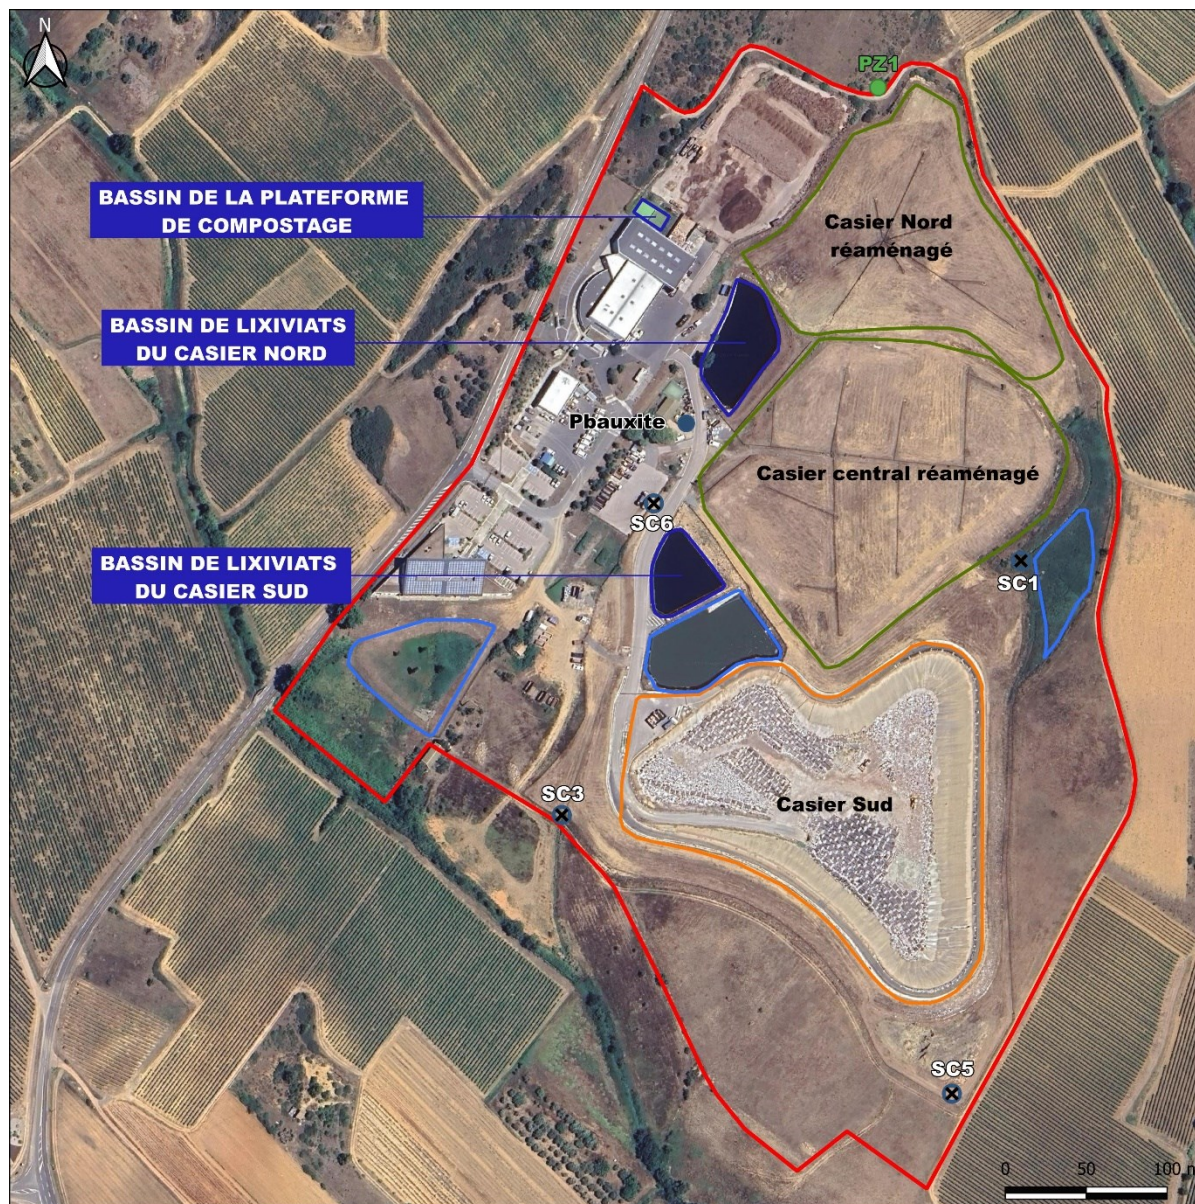
- la **qualité des eaux souterraines** est contrôlée semestriellement au niveau de **cinq ouvrages** : quatre piézomètres (SC1, SC3, SC5 et SC6) et un forage profond (Pbauxite) ;
- la **qualité des lixiviats** est contrôlée semestriellement au niveau de **deux bassins de stockage**, le bassin dédié aux casiers Nord et le bassin dédié au casier Sud (depuis mars 2020) ; les effluents de la plateforme de compostage sont gérés au sein d’un bassin dédié.

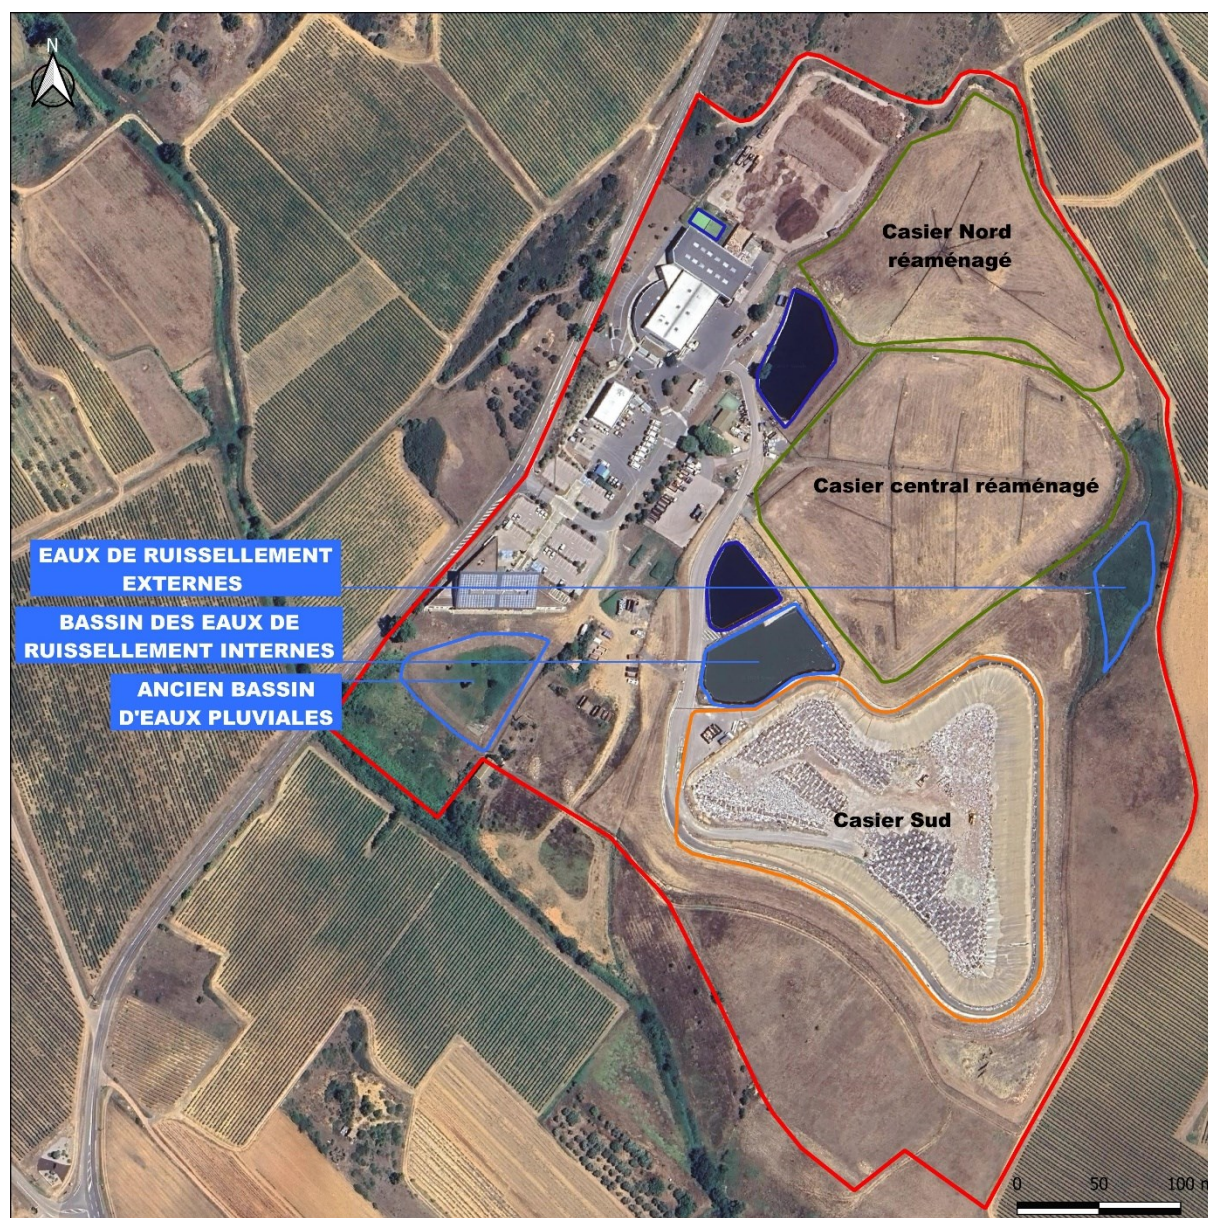
Chaque campagne fait l’objet de 2 prélèvements ponctuels, l’un dans le bassin de rétention des eaux de ruissellement externes et l’autre dans la zone de stockage des eaux de ruissellement externes (voir Illustration 18 ci-dessous).

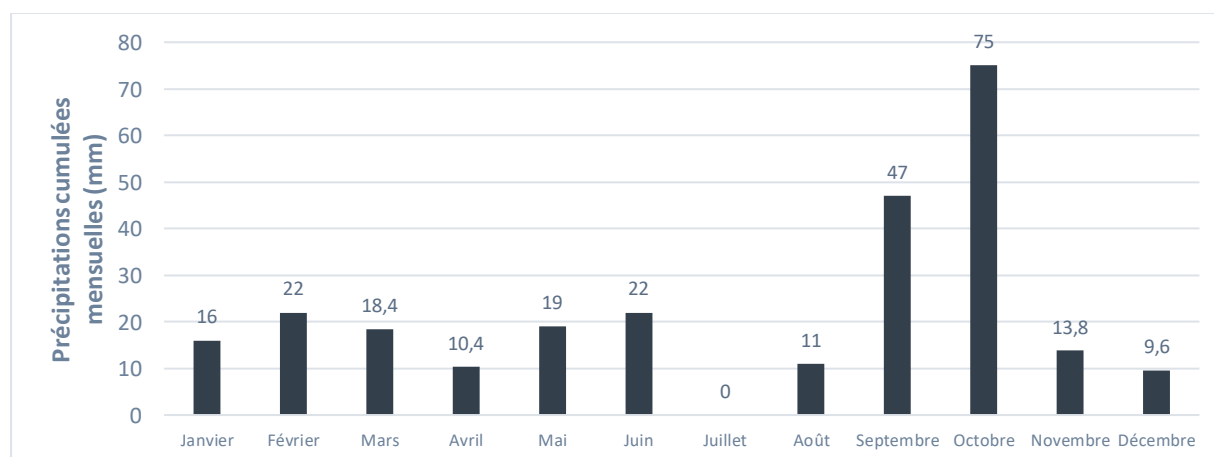
Illustration 19 : Pluviométrie observée sur site en 2023

- un maximum enregistré au mois d’octobre, avec 75 mm ;
- un minimum, enregistré pendant le mois de juillet, avec 0 mm.

Ainsi, la pluviométrie de 2023 a été très faible. A titre comparatif, la pluviométrie enregistrée en 2022, année relativement sèche, a été de 51,79 % plus importante que celle de 2023.

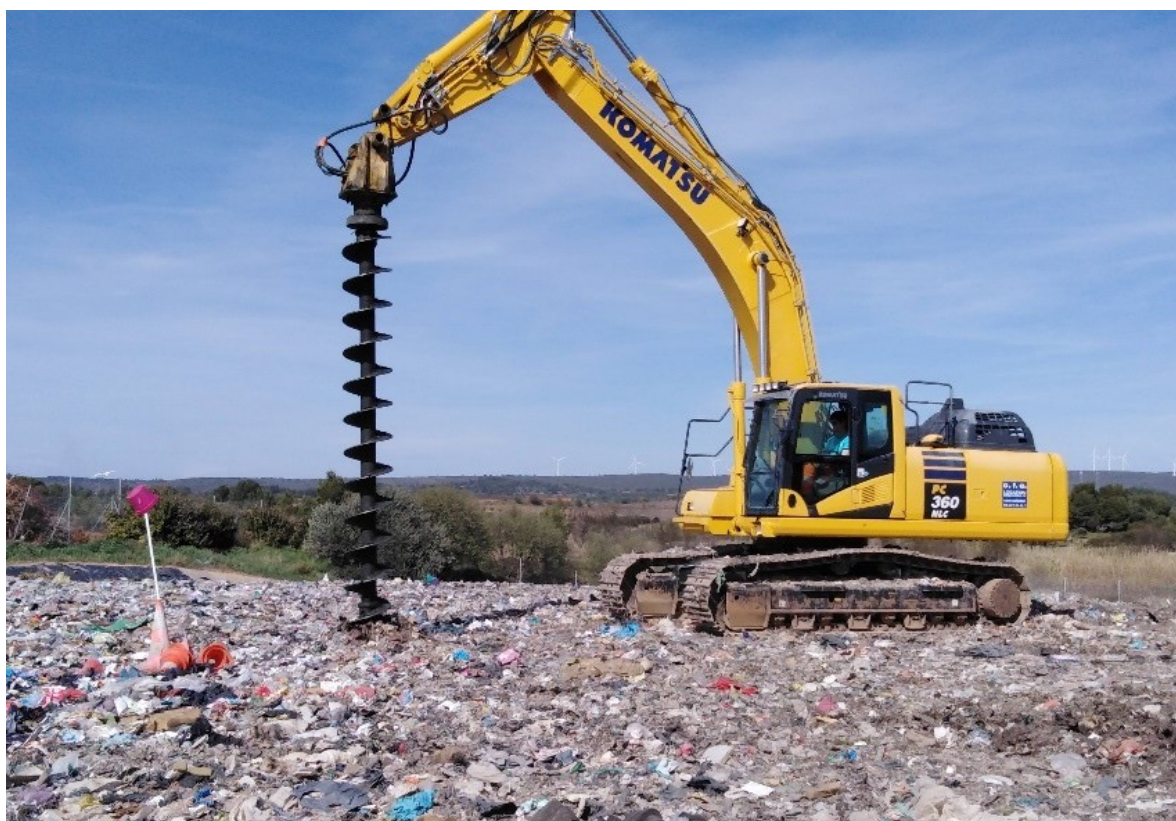
Illustration 20 : Photographie de la foration d'un puits biogaz des casiers Nord

Les casiers Nord sont équipés de 7 puits, numérotés de P17 à P22, reliés à la torchère par environ 470 m de collecteur PEHD aérien.

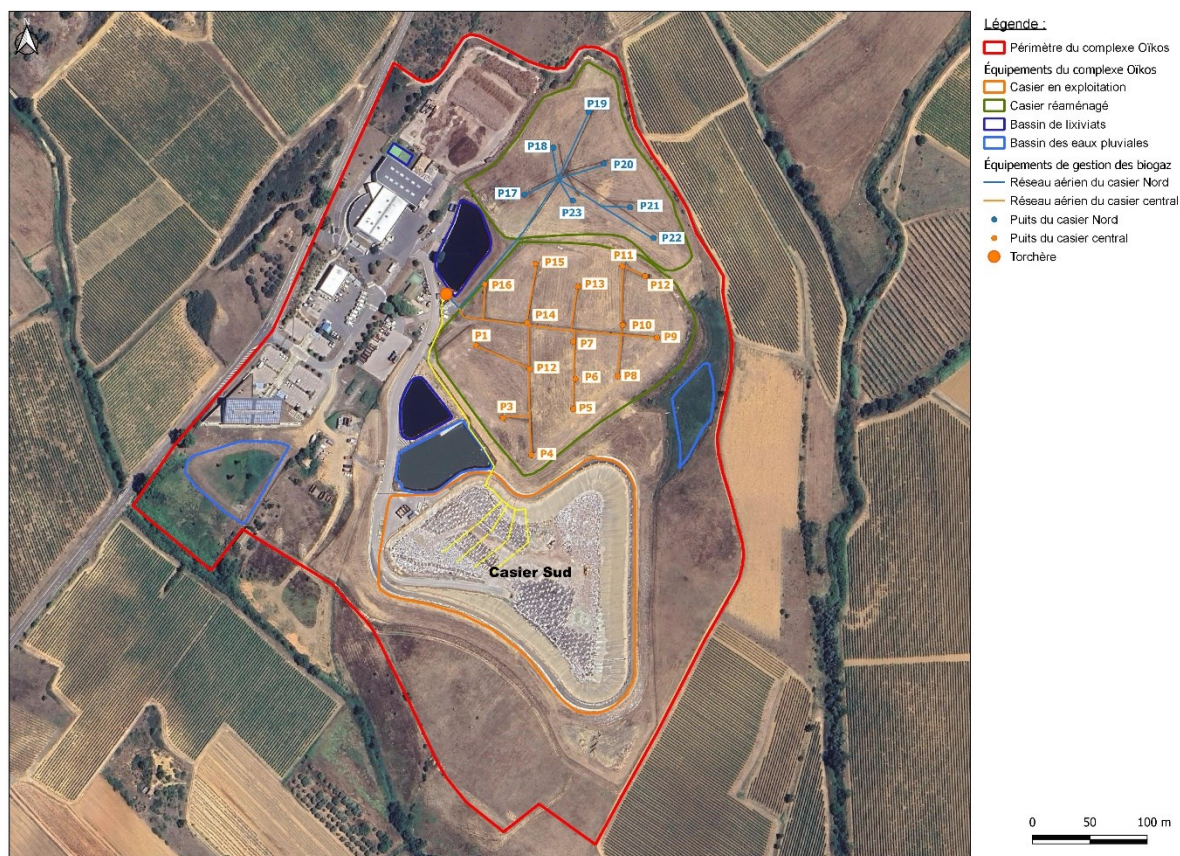
Illustration 21 : Schéma du réseau d'acheminement et de traitement des biogaz

Le réseau de biogaz du casier Sud n'a pas évolué au cours de l'année 2023, étant donné que la hauteur de 7 m de déchets n'a pas été observée.

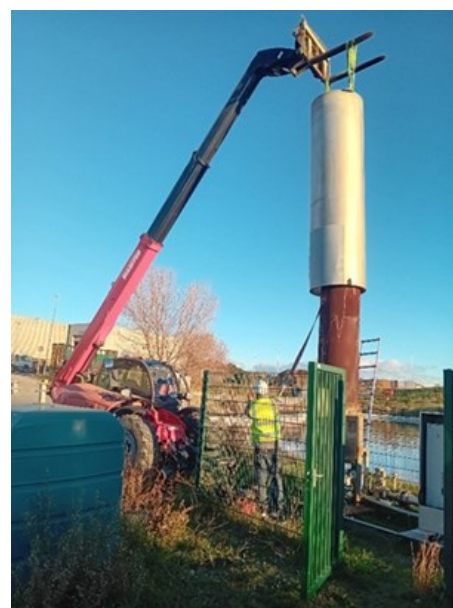
Illustration 22 : Changement du fût de la torchère

La société LES est également intervenue le 6 octobre 2023 pour vérifier le réseau de soudure, ainsi que le 14 décembre 2023 pour le changement du fût de la torchère.

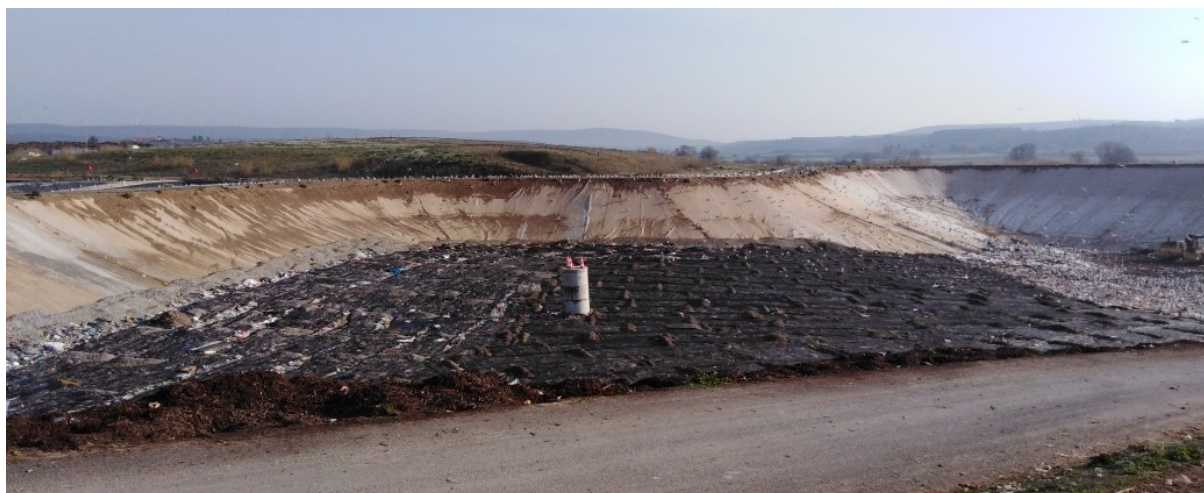
Illustration 23 : Pose de filets perdus en fond de casier Sud

Par ailleurs, des filets perdus sont utilisés afin de limiter le risque d’envol de déchets (Illustration 23). Ces filets sont posés et lestés sur les déchets dans le but de réduire les envols de déchets, limitant par là-même l’utilisation de matériaux de recouvrement et *de facto* permettant d’optimiser le vide de fouille. De plus des filets garnis et des filets anti-envols sont positionnés autour des casiers Sud en exploitation (voir Illustration 24).

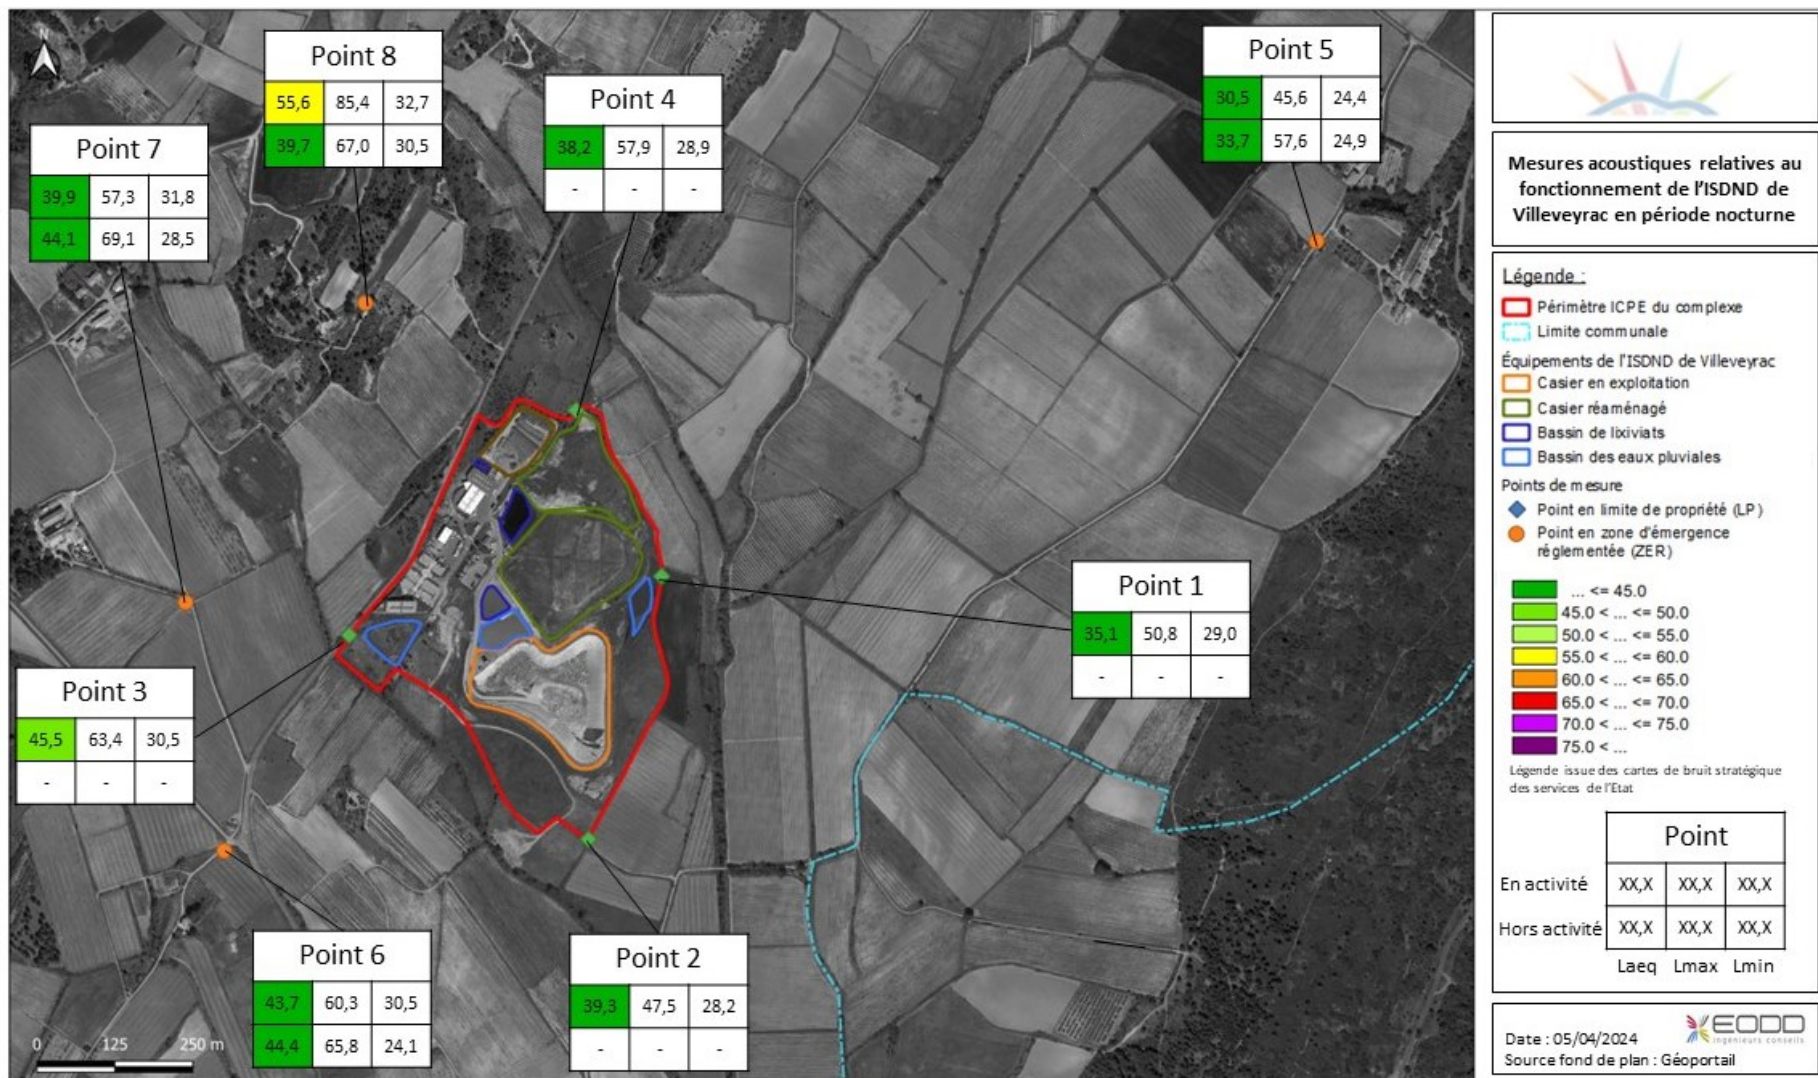
D'une manière générale, l'ISDND de Villeveyrac génère peu de bruit dans son environnement. Bien que l'installation participe au bruit mesuré au droit de ces points, il n'est pas l'unique contributeur. D'autres sources jouent un rôle important dans l'ambiance acoustique de la zone, en particulier la RD5E8 qui borde le côté ouest du site.

Illustration 26 : Carte des résultats des mesures acoustiques en période nocturne

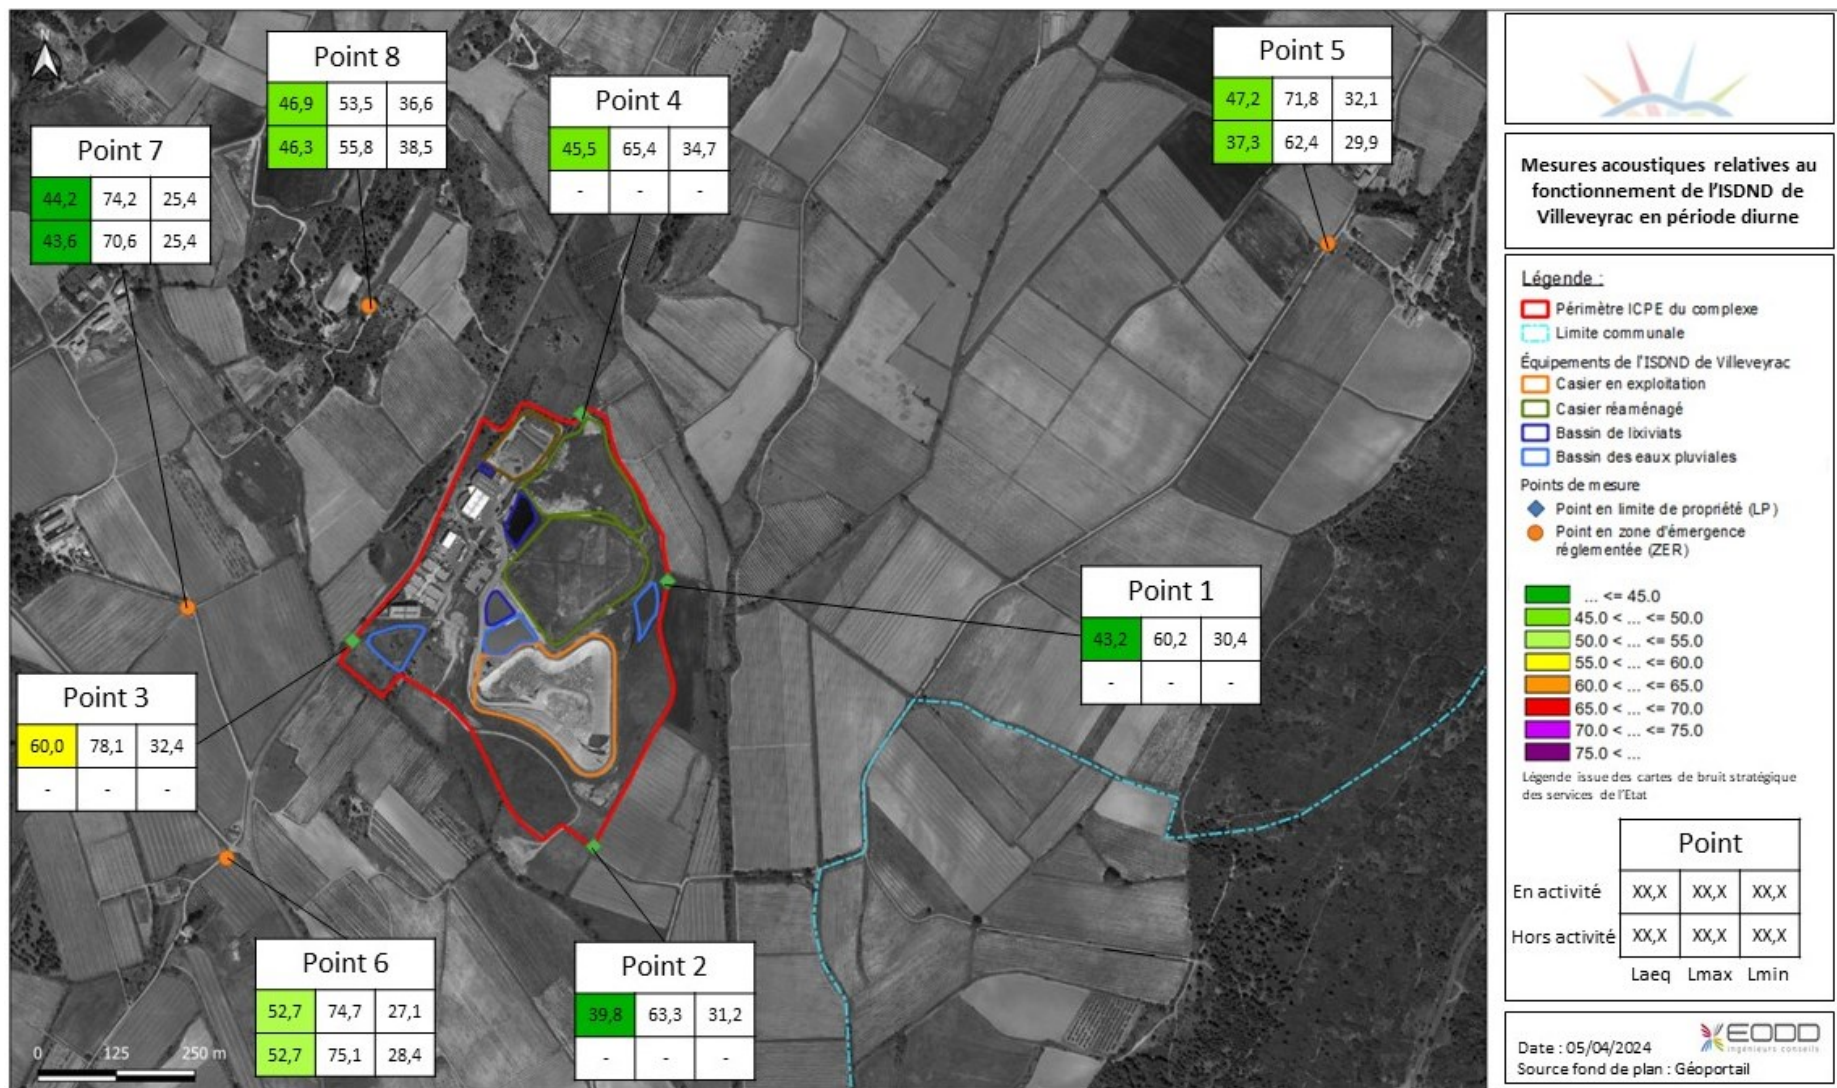
Illustration 27 : Carte des résultats des mesures acoustiques en période diurne

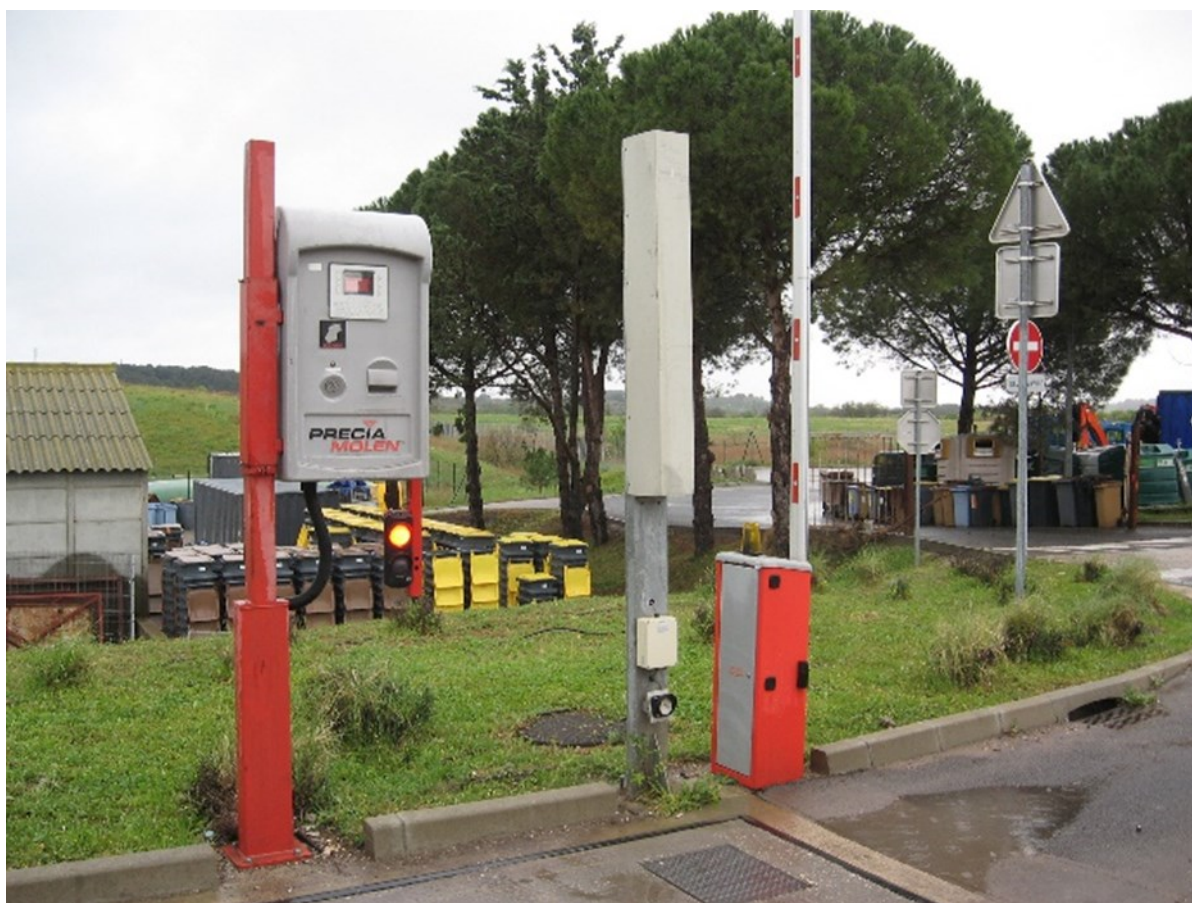
Illustration 29 : photographie du système de détection de la radioactivité

Aucune détection de déchets radioactifs n’est à signaler pour l’année 2023.

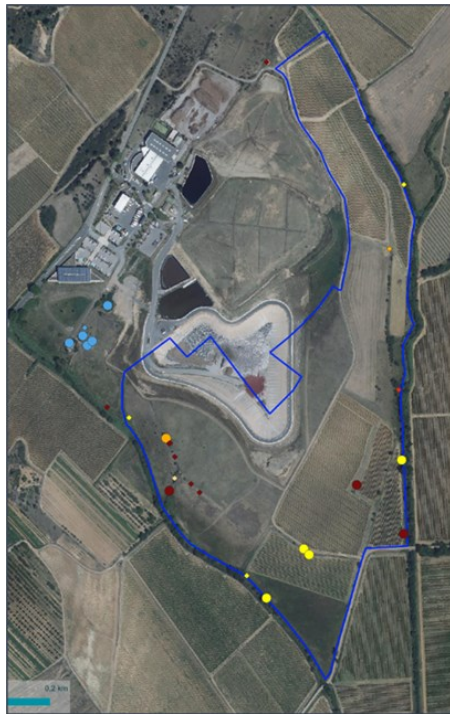
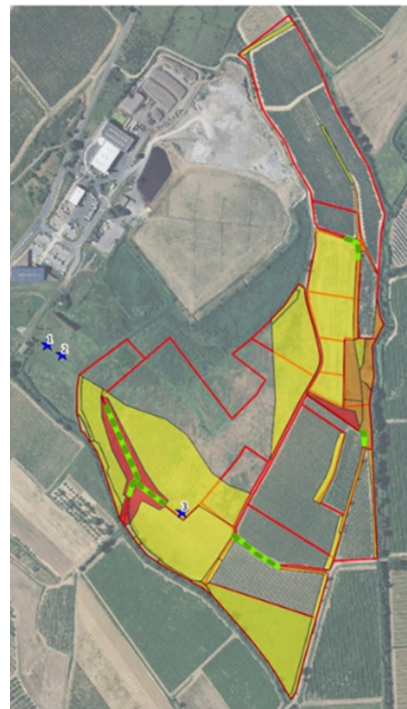
- Espèces**
- Couleuvre de Montpellier
 - Couleuvre helvétique
 - Lézard des murailles
 - Lézard ocellé
 - Lézard vert occidental
 - Tarente de Maurétanie
- Année de suivi**
- 2023
 - 2019

- Parcelles compensatoires**
- Intérêt des habitats pour les reptiles**
- Fort
 - Moyen
 - Fable
- Gîtes**
- Murets existants
 - ★ Gîtes nouvellement créés

- ⇒ Richesse spécifique total et par milieu
 - 4 espèces en 2023, contre 7 espèces en 2020 (non contacté en 2023 : Psammodyme d’Edwards et Lézard ocellé et Couleuvre à échelons)
- ⇒ Abondance des espèces
 - faible densité
- ⇒ Présence/nombre d’espèces patrimoniales
 - aucune espèce patrimoniale contactée depuis 2021
- ⇒ Présence /absence d’espèces dans les gîtes disponibles et ceux créés
 - Secteurs les plus attractifs
 - friches riches en murets et talus pierreux de la partie ouest du site qui a gagné en attractivité par son ouverture due à un brulage
 - pelouses et de friches à l’est situées en lisière de ripisylve et en bordure de vigne
- ⇒ Recolonisation/ Augmentation de l’abondance des espèces visées par la compensation
 - non significatif sur 3 ans de suivi
 - pas de colonisation des gîtes créés

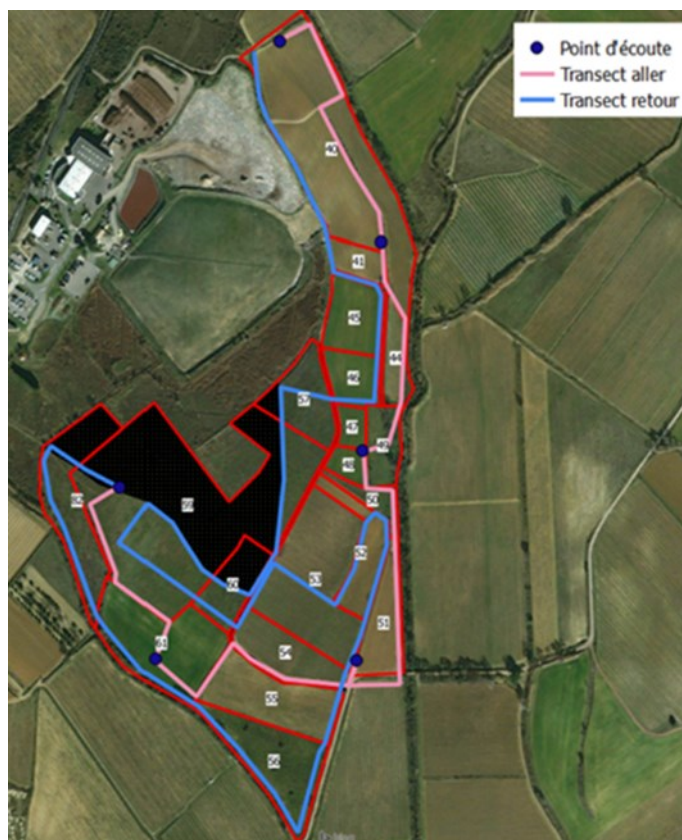
Illustration 42 : Points d’écoute du suivi des cortèges d’oiseaux à Villeveyrac

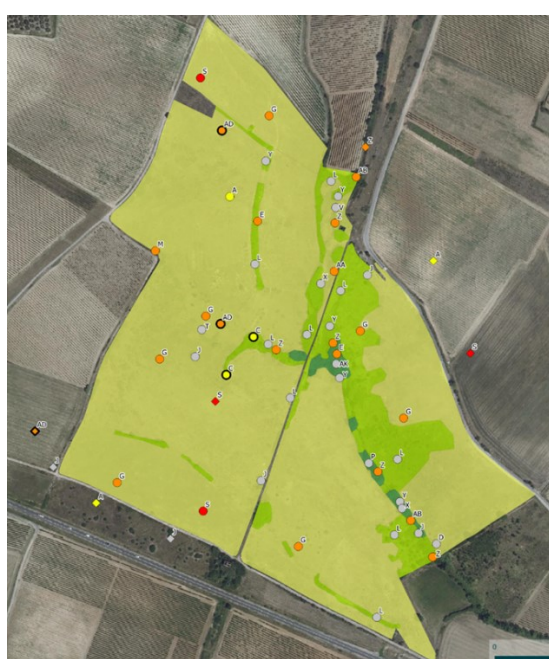
- Espèce visée par la compensation
- Intérêt patrimonial
 - Faible
 - Moyen
 - Fort
 - Non patrimonial
- Utilisation de la zone
 - Nicheur
 - ◆ Utilisateur
- Milieux arborés
- Milieux semi-ouverts
- Milieux ouverts

Illustration 44 : Espèces d’oiseaux observées et habitats associés à La Reille

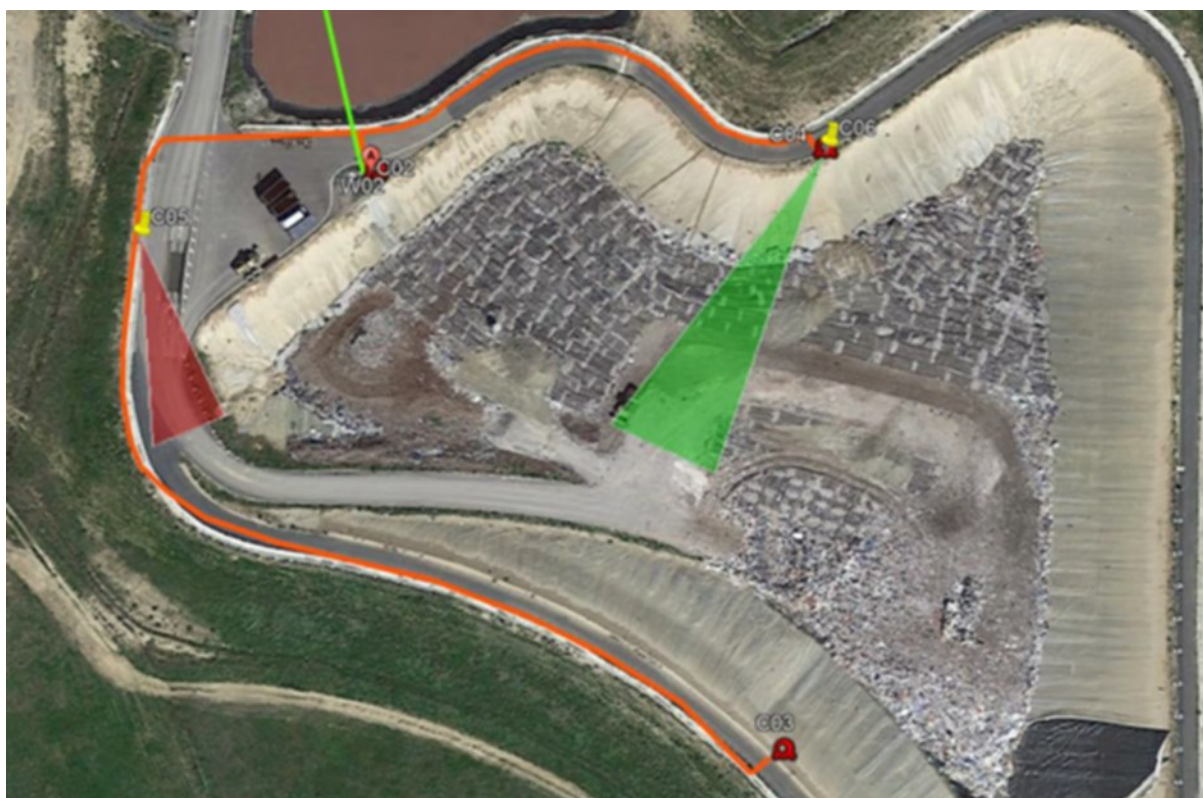
1 caméra fixe de lecture de plaque (C05 en rouge)

1 caméra dôme PTZ 4K 8Mp pour la surveillance du quai de déchargement (C06 en vert)

- les filets anti-envols ont été prolongés côté sud-est du casier, en direction des vignes. Cette extension permettra de limiter les envols de déchets et d'éviter leur dispersion dans les zones avoisinantes ;
- la pose du système de contrôle par vidéo des déchargements de déchets par l'entreprise Ipérior-Eiffage en décembre 2023, afin de répondre au décret n°2021-345.
