Rapport d'expertise

Diagnostic de risques suite à un glissement de terrain, commune des Plans (34)

BRGM/RP-65629-FR

Février 2016

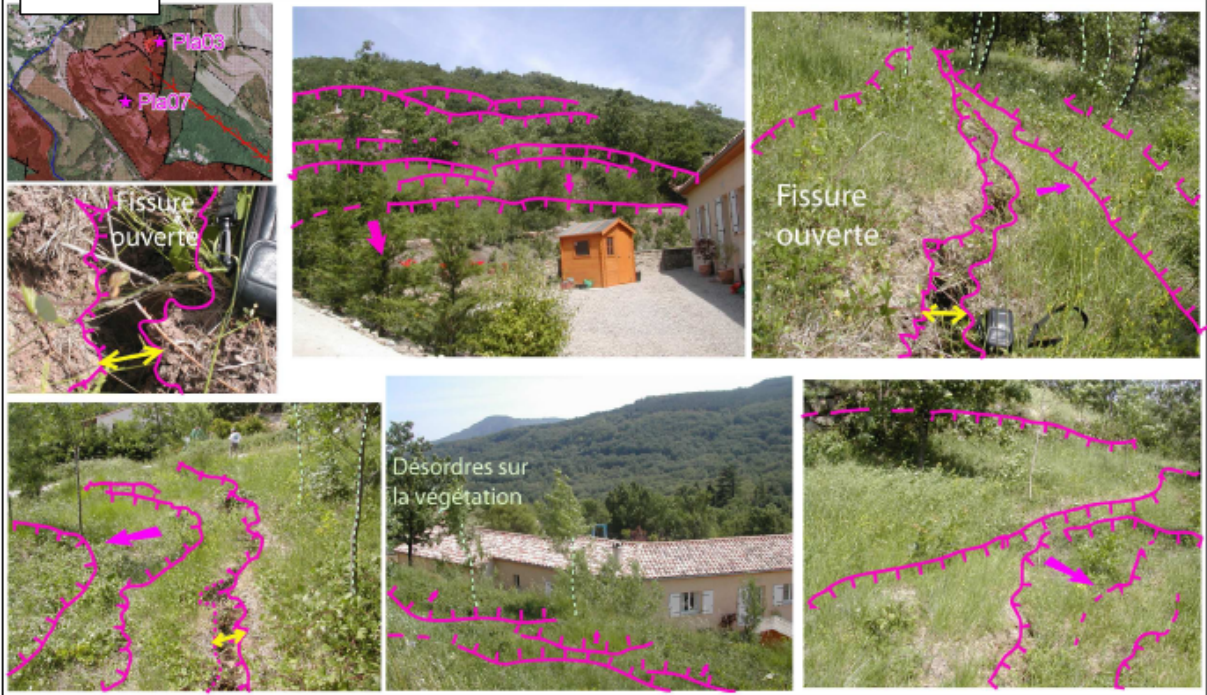
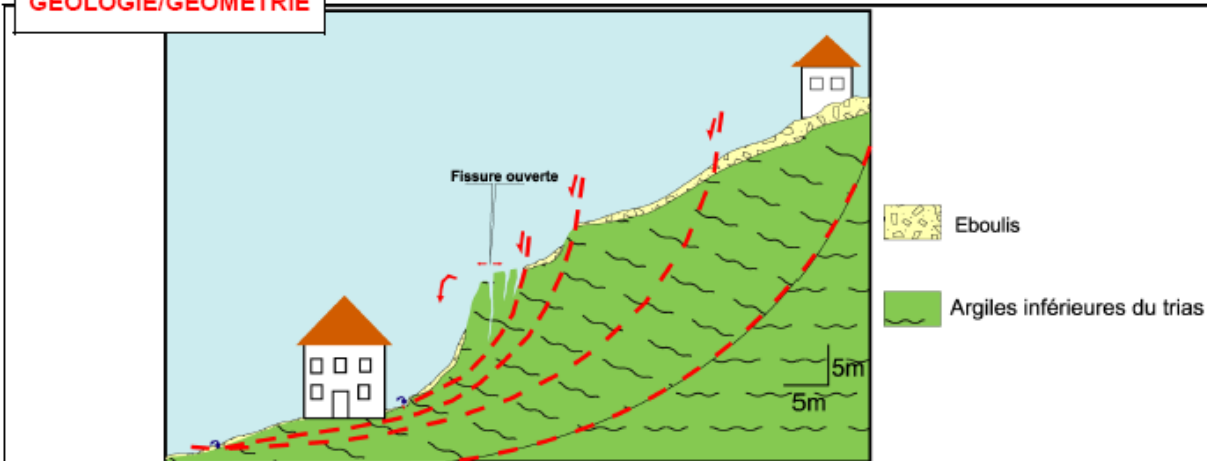
Illustration 11 – Extrait du rapport de présentation du PPR mouvement de terrain (indice Pla07)

Au droit même du site, l'indice Pla07 décrit le contexte géomorphologique de façon détaillée (Illustration 11). Ce mouvement (2004) n'est pas répertorié dans la base nationale. Il s'agit de glissement rotationnel affectant les argiles triasiques, au sein de glissements plus ou moins emboîtés dans le versant.
