ISDND de Saint-Jean-de-Libron
Cartographie des émissions fugitives de CH₄
- juin 2019 -

Rapport N° : RT2019-292
remis le : 17 juin 2019

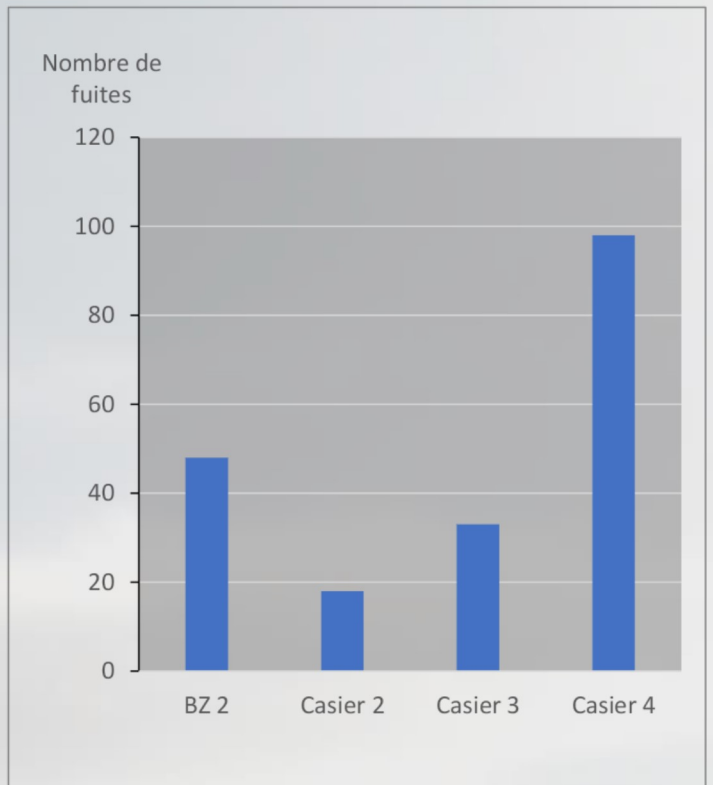
Cartographie des zones de fuites de CH₄

Répartition des points de fuites de CH₄

| Zone | Nombre de fuites |
|---|---|
| BZ3 - Casier 4 | 98 |
| Total site | 197 |

- ☐ Confirmation de la bonne gestion du biogaz sur Béziers 2 et les casier 1, 2 et 3 de Béziers 3.
- ☐ Des fuites persistent au niveau des ancrages supérieurs des bâches couvrant les talus des casier 3 et 4

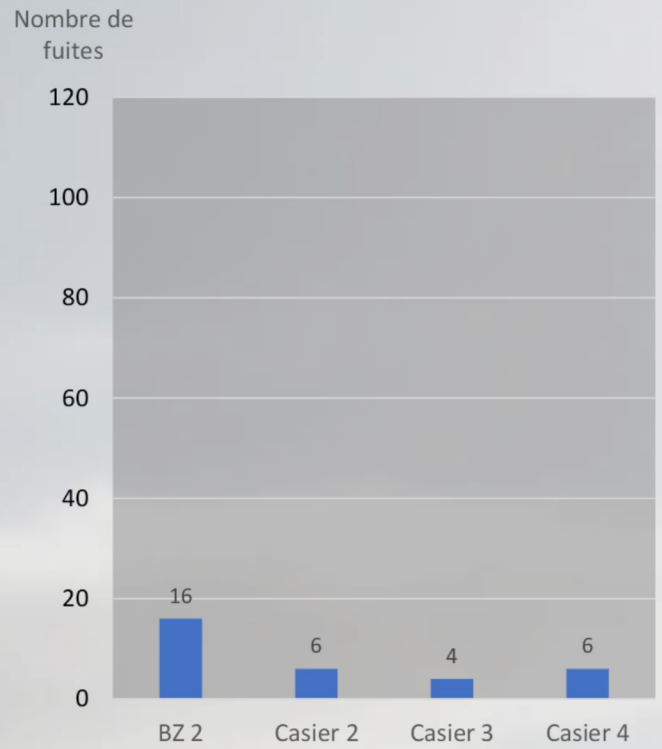
Localisation des fuites liées aux puits et aux drains

Répartition des fuites liées aux puits et drains

| Zone | Nombre de fuites |
|---|---|
| Casier 4 | 6 |
| Total général | 32 |

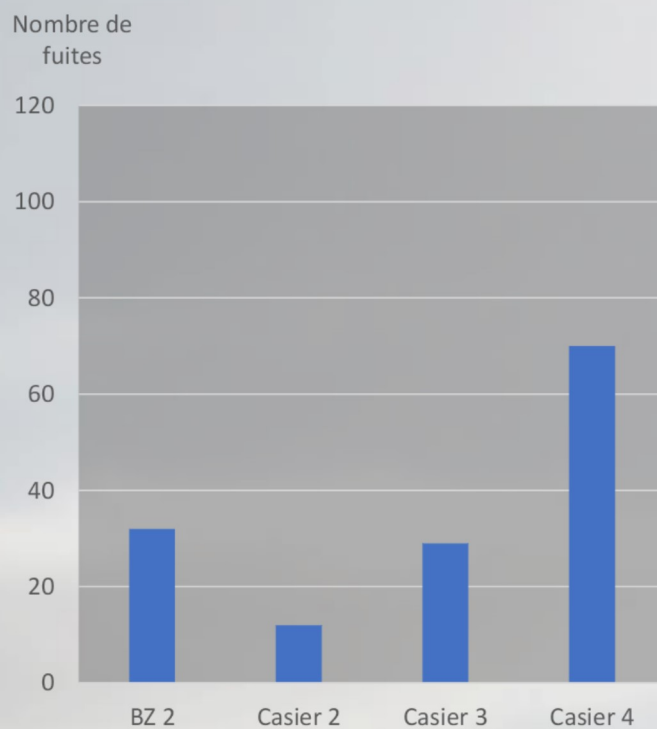
Localisation des fuites liées aux couvertures

| Zone | Nombre de fuites |
|---|---|
| Casier 4 | 70 |
| Total général | 143 |

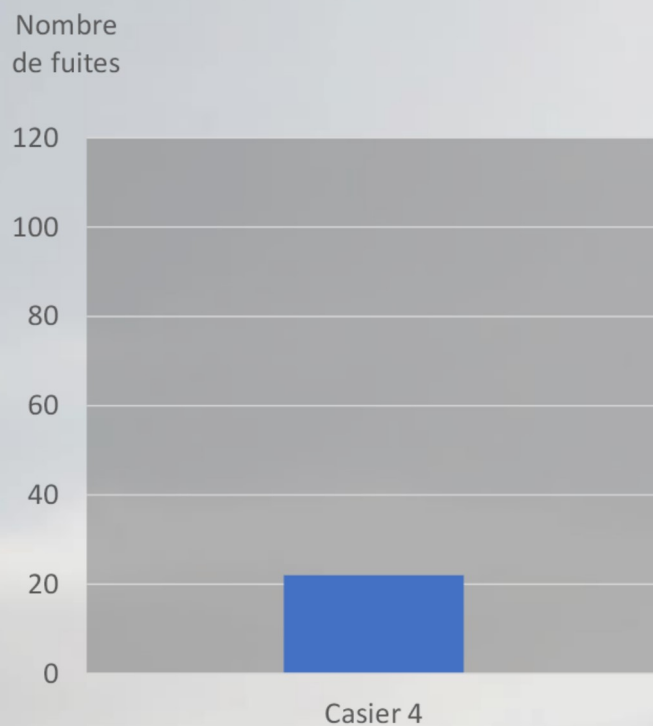
Localisation des fuites liées aux déchets non recouverts

Localisation des fuites liées aux déchets

| Zone | Nombre de fuites |
|---|---|
| Autres casiers | 0 |
| Total | 22 |

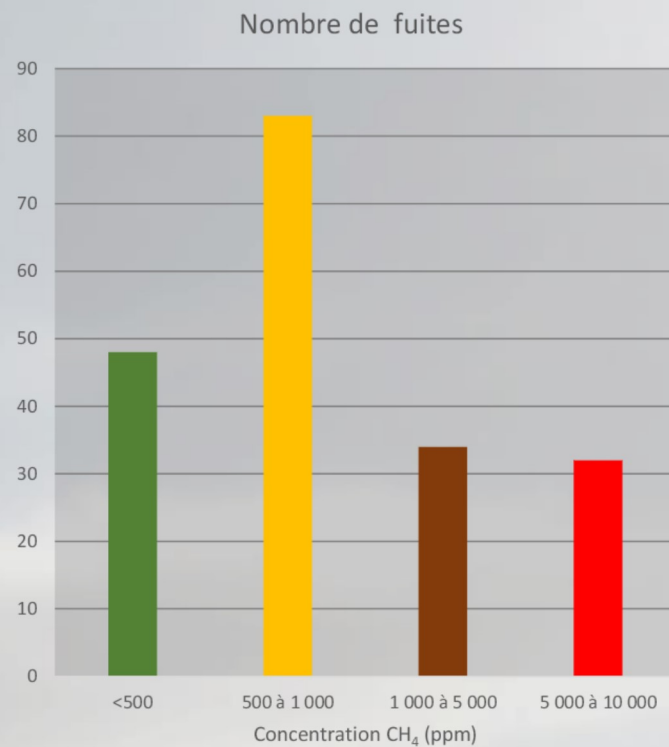
FR 193 points de fuites identifiés :

FR 66% correspond à des concentrations < 1 000 ppm

FR 16% correspond à des concentrations > 5 000 ppm
